TRIBUNALE ORDINARIO DI FORLÌ

Es. Imm. n. 65/23 R.G.ES.

PERIZIA IMMOBILIARE

- **Diritto di piena PROPRIETA' 1/1 di APPARTAMENTO piano primo, senza ascensore, con RIPOSTIGLIO esclusivo al piano interrato, in contesto condominiale – Condominio “Giorgio Regnoli” situato nel Centro Storico di Forlì (FC) con accesso dalla Via Giorgio Regnoli nc. 55 interno 2 oltre quota di comproprietà condominiale sulle parti comuni dell’edificio, spazi ed impianti in condominio di cui all’articolo 1117 del Codice Civile pari a 135,01/1000.**

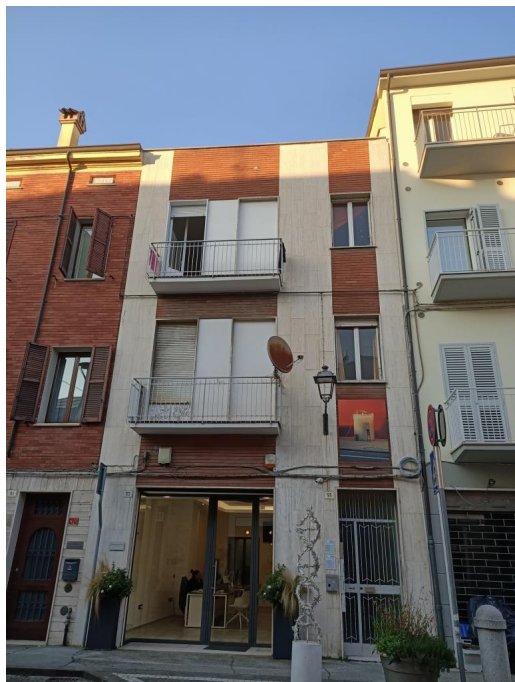
La porta di ingresso condominiale su Via Giorgio Regnoli è una vecchia porta in ferro e vetro probabilmente risalente agli anni 1958-1961 in cui furono eseguiti i lavori di ristrutturazione; vi sono campanelli e citofoni di tipologia vecchia e anche cassette postali nella spalletta della porta di ingresso.

Fronte Via Giorgio Regnoli 55 (Ingresso)

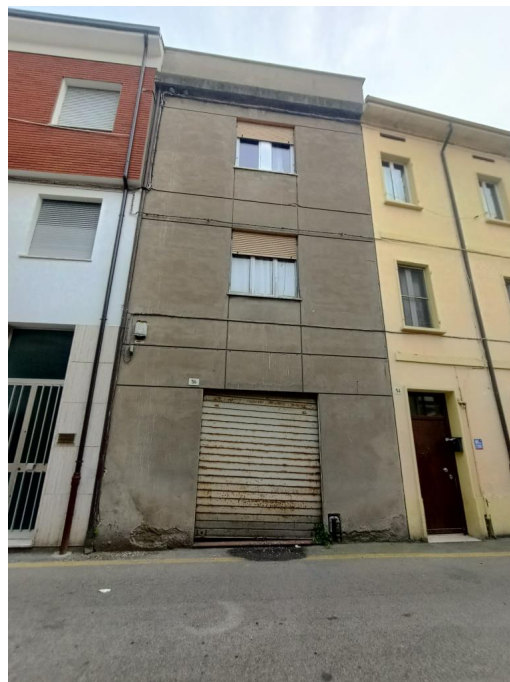
L'aspetto generale esterno della facciata sul Via Giorgio Regnoli risulta in uno stato buono, ovviamente per il suo genere tipologico e architettonico; la facciata su Via Francesco Nullo appare meno apprezzabile quantomeno perché è finita a solo intonaco e alla base verso terra, questo è piuttosto deteriorato; su questo fronte vi è una vecchia e fatiscente saracinesca in ferro a chiusura della porta di accesso ad altra unità immobiliare sottostante quella pignorata e ai piani primo e secondo vi sono le due finestre centrali (quella al primo piano appartiene all'appartamento in esecuzione).

Fronte Via Francesco Nullo

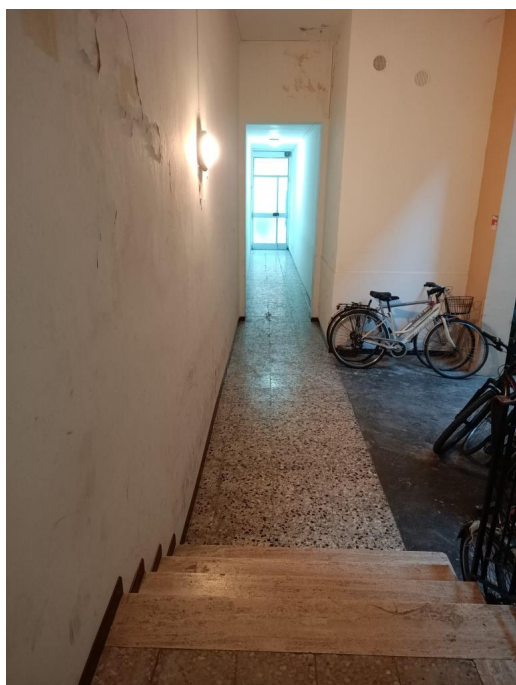
Il corridoio comune di ingresso al piano terra risulta geometricamente piuttosto lungo e stretto, pavimentato con marmette di cemento effetto "sale-pepe"; pareti intonacate e tinteggiate ma con segni di deterioramento; quattro gradini sono posti in fondo al corridoio per raggiungere il livello del vano scale, composto da due rampe parallele; scala in muratura con gradini rivestiti in lastre di marmo e ringhiera in ferro; pareti del vano scale intonacati e tinteggiati; cortile interno adiacente il corridoio pavimentato con battuto in cemento vecchio, come mostra la patina verde muschiata sulla

Corridoio di ingresso condominiale

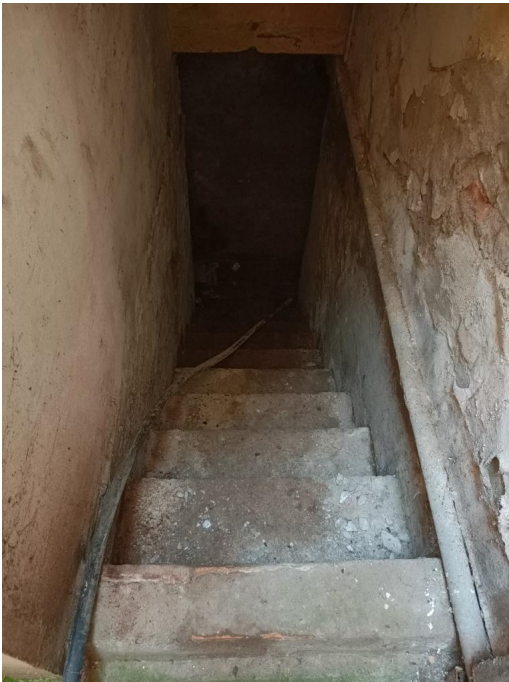
Vista rampa scala comune di accesso all'interrato con particolare ultimi gradini di arrivo con melma fangosa

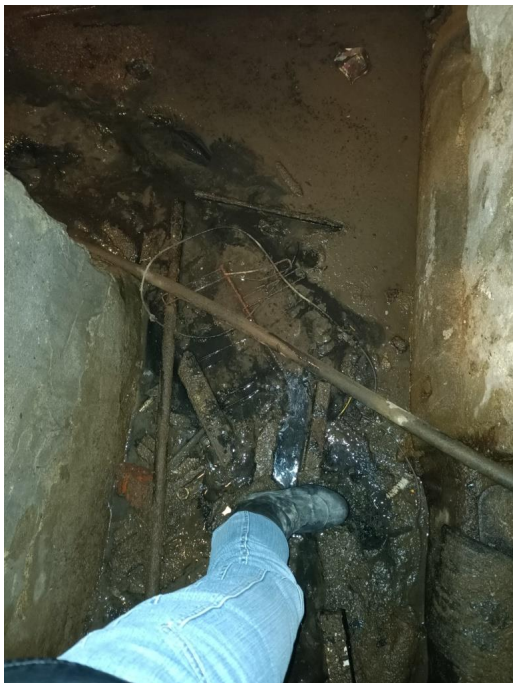
In particolare si evidenzia lo stato fortemente fatiscente di tutto l'interrato che comprende sia il corridoio comune che i vani ripostiglio fra i quali quello pertinenziale al bene pignorato (quindi compreso nell'esecuzione); si riferisce in perizia che la scrivente, in occasione del primo sopralluogo presso l'immobile (avvenuto il 04/07/2023), non ritenne sicuro scendere nell'interrato data la presenza di fango sul fondo del pavimento; infatti era presente un tubo in gomma collegato ad una pompa installata nelle cantine per evacuare acqua al loro interno; tale situazione, consultando l'amministratore, non era dovuta direttamente a causa degli eventi alluvionali del mese di Maggio 2023, ma già da prima di questi accadimenti, vi era la presenza di acqua e per questo era stata installata una pompa e messa in funzione; proprio in occasione del periodo degli eventi alluvionali, l'amministratore ha riferito che la pompa si era rotta accidentalmente, quindi l'interrato era pieno di acqua che aveva formato una fanghiglia sul pavimento. La scrivente è dunque tornata sul posto in data 14/03/2024 per accedere, ma nuovamente la situazione è apparsa la stessa, ovvero con fango per circa una "spanna" di altezza. L'unico modo di giungere all'interrato è stato quello di tornare nuovamente il giorno successivo, 15/03/2024 munita di stivali in gomma; unica calzatura adeguata al caso; accedendo a questo piano cantinato la scrivente ha riscontrato che questa fanghiglia fortemente maleodorante, era presente in tutto il corridoio comune interrato e in parte anche dentro il ripostiglio oggetto di pignoramento; osservando le pareti del corridoio interrato si è rilevata la fuoriuscita di "acqua" lungo la parete interrata in mattoni a circa 70-80 cm. di altezza; dato l'inequivocabile odore è ragionevole dedurre che si tratti di una perdita che coinvolge quantomeno anche i pozzi neri del condominio; da una rapida osservazione si rileva la presenza di svariate botole/caditoie in cemento situate nei pavimenti dei cortili interni condominiali, decisamente molto vecchie; evidentemente le fogne della palazzina richiedono manutenzione per ripristinare il dovuto funzionamento anche ai fini della salubrità e igiene dell'intero piano interrato; si è constatato che attualmente non è utilizzabile per nessuna funzione, neppure di semplice servizio. In questo stato dei luoghi del cantinato, come descritto, la scrivente si è ritrovata solo nelle limitate condizioni di entrare rapidamente e guardare il vano di interesse, che mostra la sagoma geometrica coerente con quella di cui alla planimetria catastale, quindi scattando velocemente qualche foto, ma non si è potuta trattenere in questo spazio per il tempo necessario che avrebbero richiesto le misurazioni sul posto vista la circostanza dell'ambiente in quel momento, da non ritenersi opportuna e sicura se protratta a lungo, ma neppure per l'impossibilità materiale di andare a contatto diretto con le superfici murarie, che richiederebbero degli usuali rilievi anche con strumento laser, dato che questo oggetto dovrebbe poggiare di fatto su pavimenti e pareti.

Corridoio comune interrato con melma fangosa

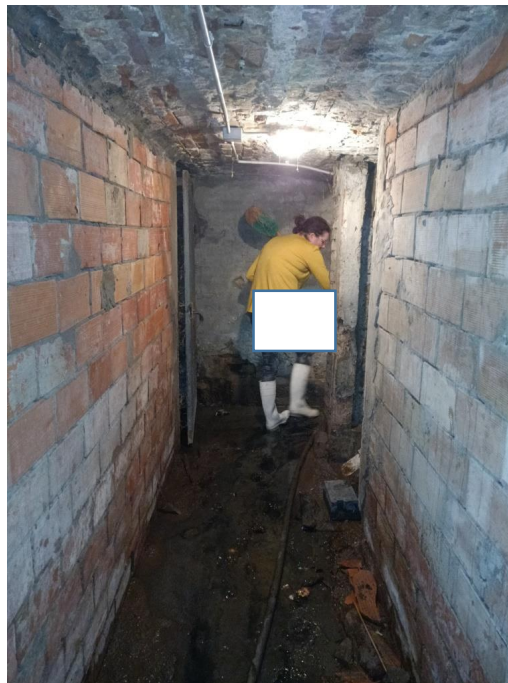
Si precisa che tutto il piano interrato, come anche rilevabile dalla planimetria catastale di primo impianto del 1939, è strutturalmente un unico ambiente con soffitto a volta faccia a vista; i locali in cui è suddiviso, per quanto visibile nelle condizioni in cui è stato visitato dalla scrivente, probabilmente sono separati da tramezzi in forati realizzati successivamente; nel 1962 c'erano.

Corridoio comune interrato e divisorie interne

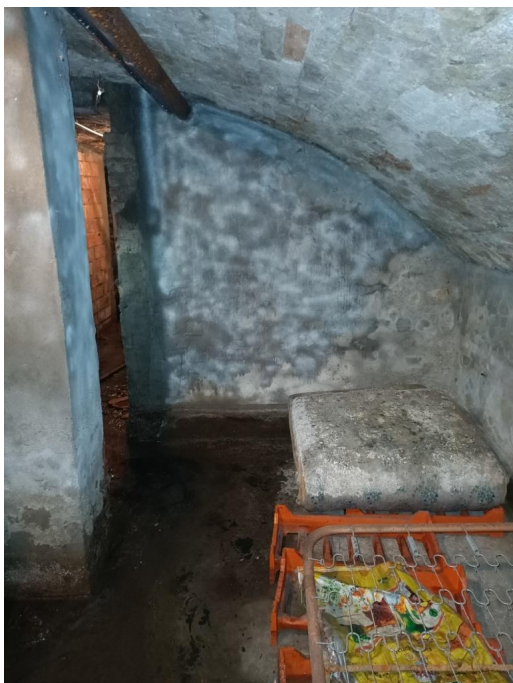
Ad ogni modo, il ripostiglio compreso nel pignoramento, è costituito da un unico locale interrato con soffitto a volta in mattoni a vista; le pareti sono in parte intonacate e soprattutto nella parte bassa piuttosto ammalorate; il locale è risultato libero e sgombro da cose a parte una semplice rete da letto ed un materasso poggiato a terra. La pompa ad immersione collocata nel piano interrato è visibile dal ripostiglio perché è collocata fra questo locale e quello adiacente.

Vista del Ripostiglio interrato pignorato e particolare pompa condominiale ad immersione installata a terra e visibile dal ripostiglio pignorato.

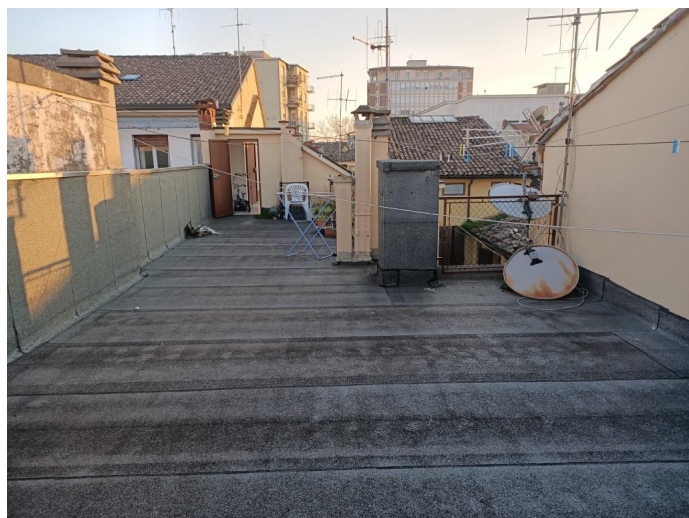
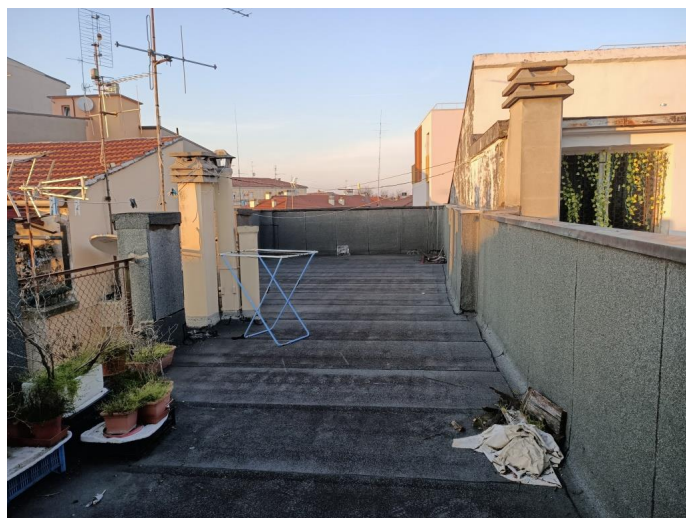
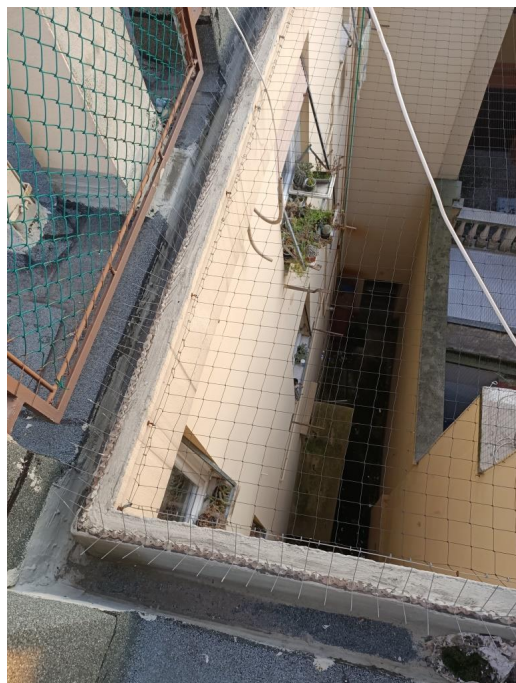
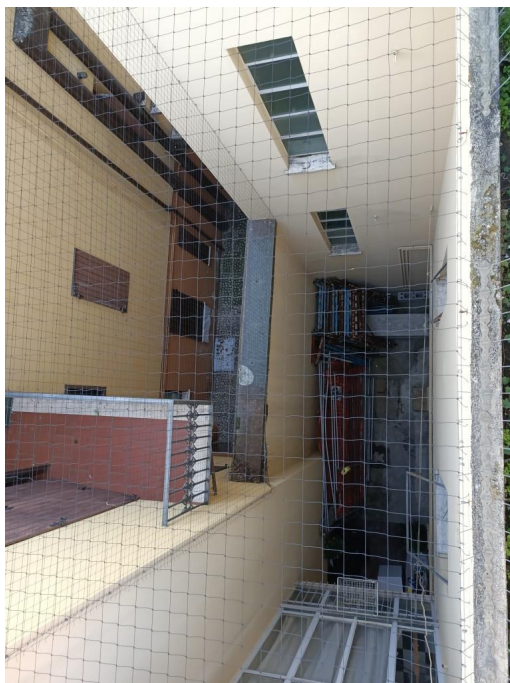
La copertura piana risulta comodamente accessibile grazie alla scala condominiale che raggiunge questo livello; il pianerottolo di arrivo è anch'esso protetto e chiuso; infatti vi sono sia una porta a destra sia una a sinistra che conducono ad entrambe le porzioni di copertura; il tetto piano, ove non vi sono le facciate in aderenza dei fabbricati confinanti, è protetto da parapetti su tutti i lati e tratti verso il vuoto (parapetti sia in muratura che metallici); il piano di calpestio del tetto piano è costituito da carta catramata che sembra piuttosto recente e che arriva a tutta altezza lungo i parapetti in muratura, nella porzione del condominio verso la Via Francesco Nullo; mentre la porzione verso la Via Giorgio Regnoli risulta pavimentata con piastrelle dall'aspetto piuttosto vecchio. Questa copertura pare essere utilizzata anche come stenditoio.

Viste copertura piana
comune e viste
dall'alto dei cortili
interni comuni
