TRIBUNALE di SIENA

FALLIMENTO 74/2017

IL BAGNOLONE s.r.l. in liquidazione

RELAZIONE TECNICA DESCRITTIVA e VALUTATIVA

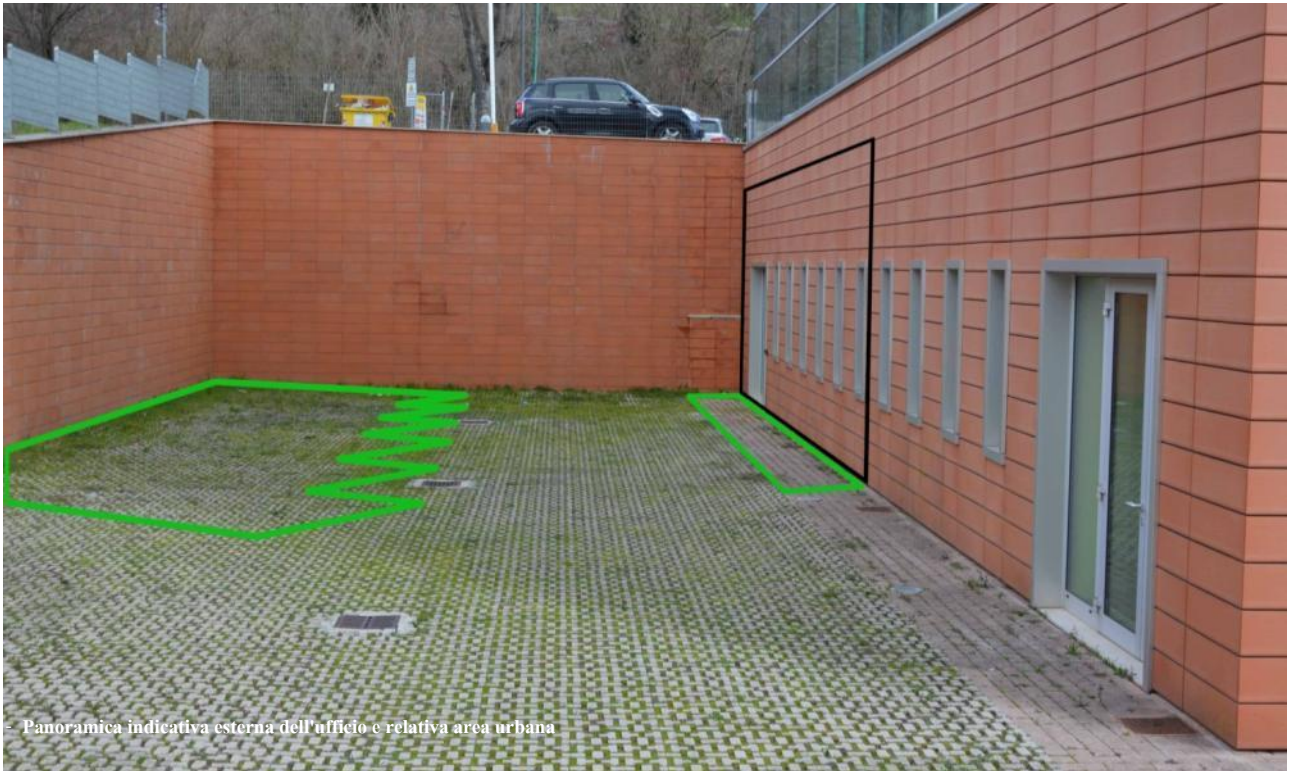
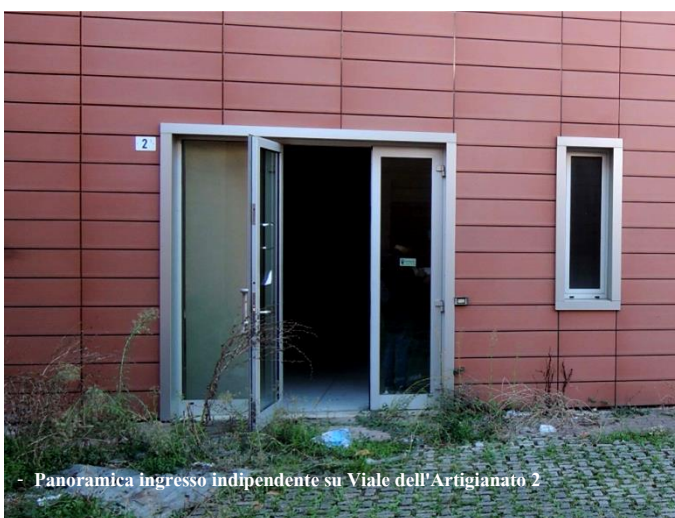
Il portone di ingresso dell'unità in oggetto è identico a quello condominiale, ovvero tre ante battenti, in vetro e telaio metallico, munito di serratura.

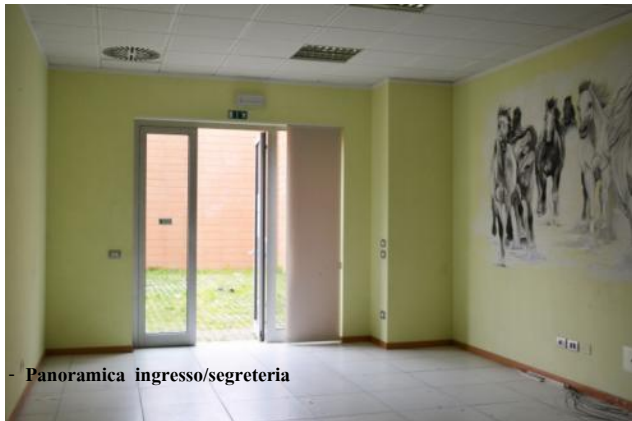
- Panoramica ingresso/segreteria

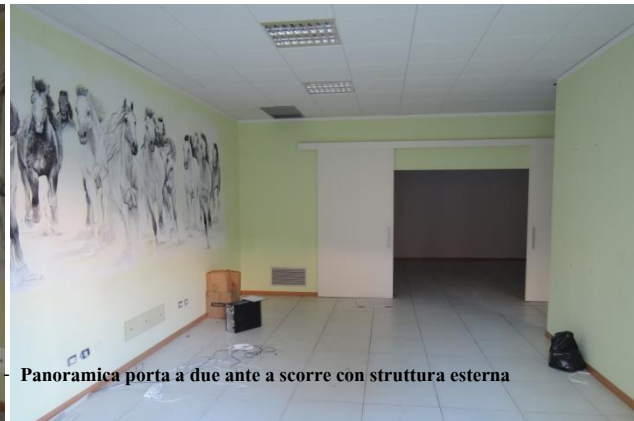
- Panoramica porta a due ante a scorre con struttura esterna

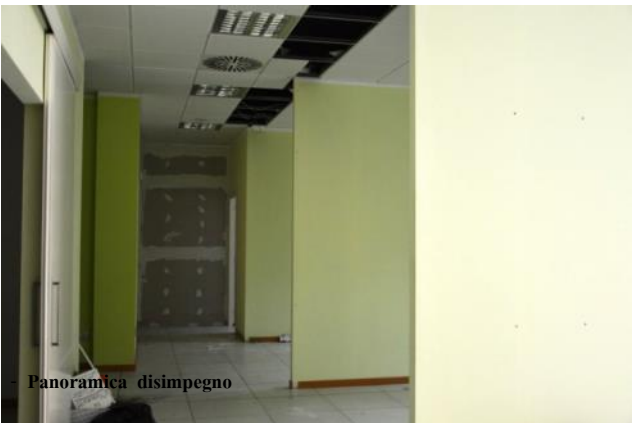
- Panoramica disimpegno

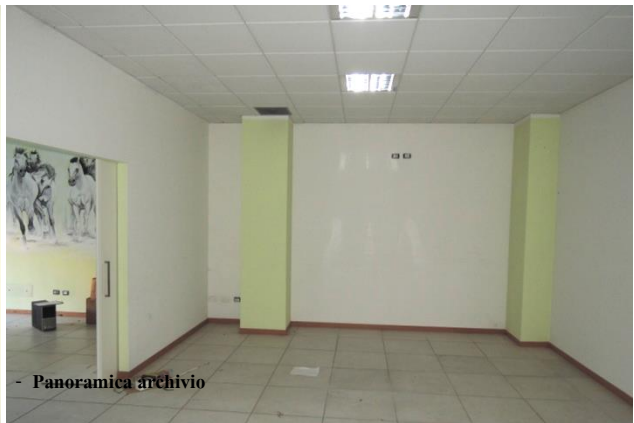
- Panoramica archivio

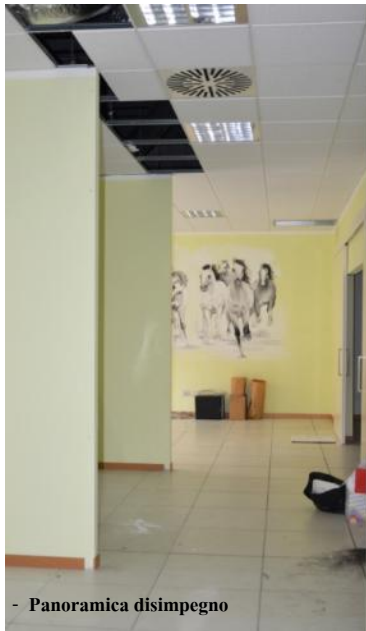
Il compendio, nel suo complesso, è in modesto stato conservativo, sufficientemente illuminato e finestrato; risulta anche ben fruibile stante una ripartizione adeguata dei vani interni. Le condizioni igieniche risultano soddisfacenti e non sono stati riscontrati particolari fenomeni di incuria e/o degrado eccetto la mancanza di alcuni pannelli quadrati in cartongesso del controsoffitto e la necessità di rasare e tinteggiare la parete di fondo del disimpegno.

- Panoramica disimpegno

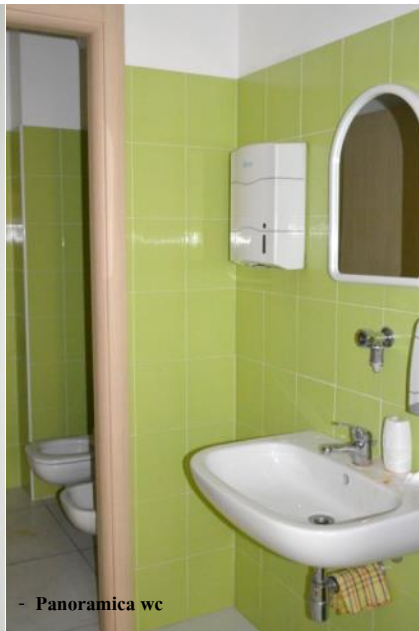
- Panoramica wc

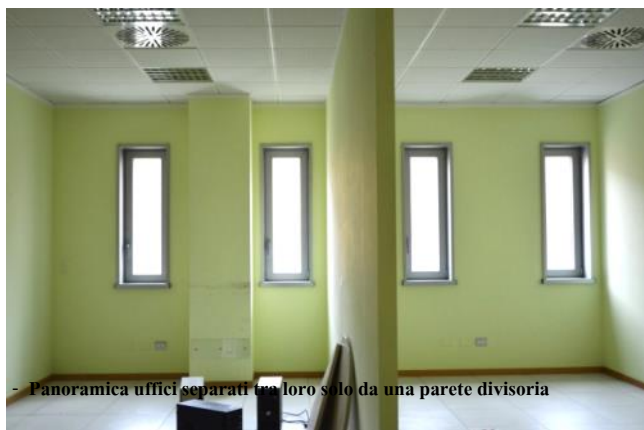
- Panoramica uffici separati tra loro solo da una parete divisoria

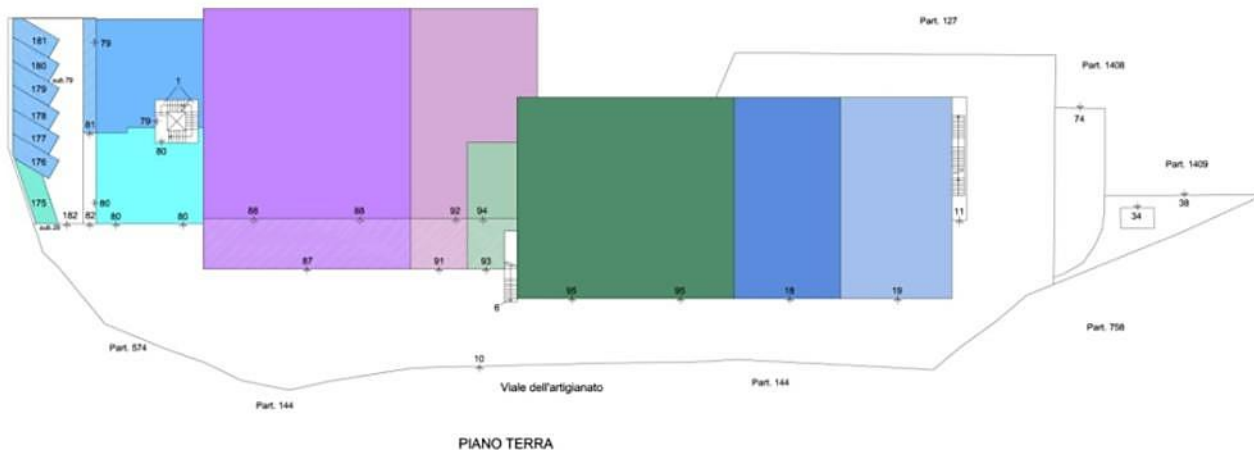
- Schema sintetico di assegnazione dei posti auto alle unità immobiliari del complesso di via Toselli (piano terra)

I n.6 posti auto (corrispondenti ai sub. 176, 177, 178, 179, 180 e 181) assegnati a tale unità in seguito alla complessa attività ricognitiva condotta per l'intero complesso edilizio nell'ambito della procedura fallimentare, assolvono agli obblighi di legge per ciò che riguarda i parcheggi pertinenziali ai sensi della L.122/89 ed ai parcheggi di relazione ai sensi dell'art.40 del R.U. del comune di Siena. Nel caso specifico tutti i posti auto suddetti sono situati al piano terra nel resede esterno fronteggiante l'unità immobiliare e direttamente collegati, a mezzo bene a comune (sub. 182 quale B.C.N.C. ai sub. dal 175 al sub. 181), all'ingresso esclusivo dell'ufficio di cui trattasi. Il tutto come riportato nelle planimetrie a seguire approvate in sede di assemblea straordinaria di condominio, tenutasi in data 20/02/2019. L'area a parcheggio è interamente pavimentata in lastre drenanti, autobloccanti in calcestruzzo grigio, con spazi interstiziali a verde.

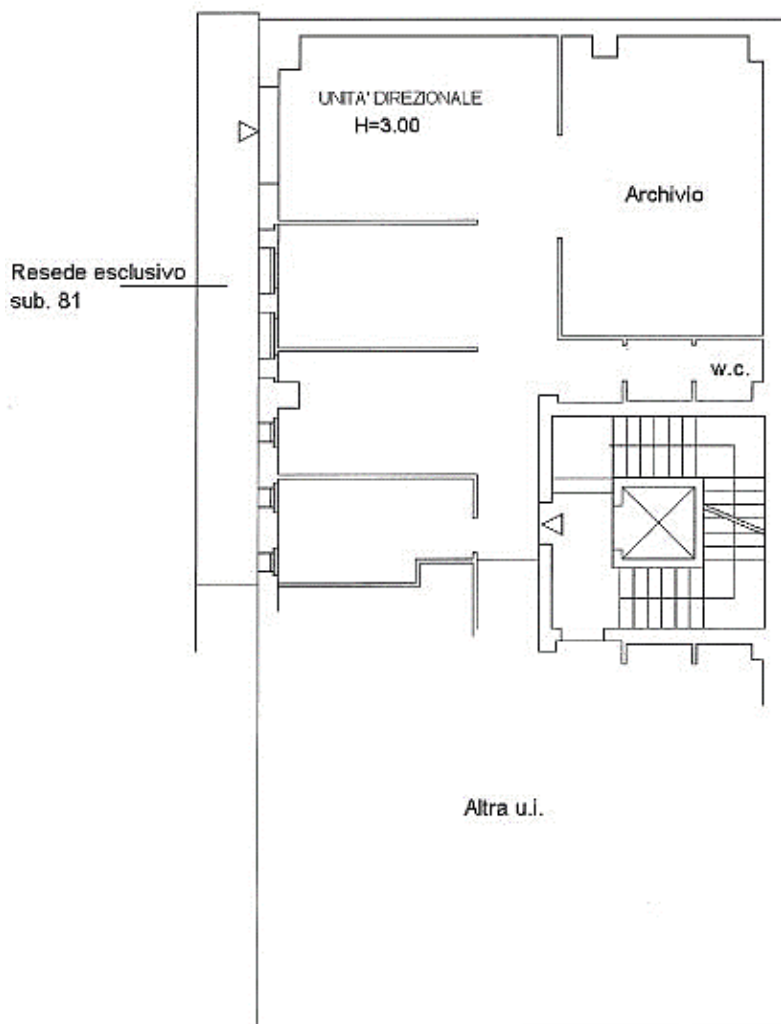
- Planimetria catastale subalterno Sub. 79 e 81

La planimetria catastale riferita ai sub. 79 e 176-181, sopra rappresentate, risultano allineate allo stato dei luoghi rinvenuto.

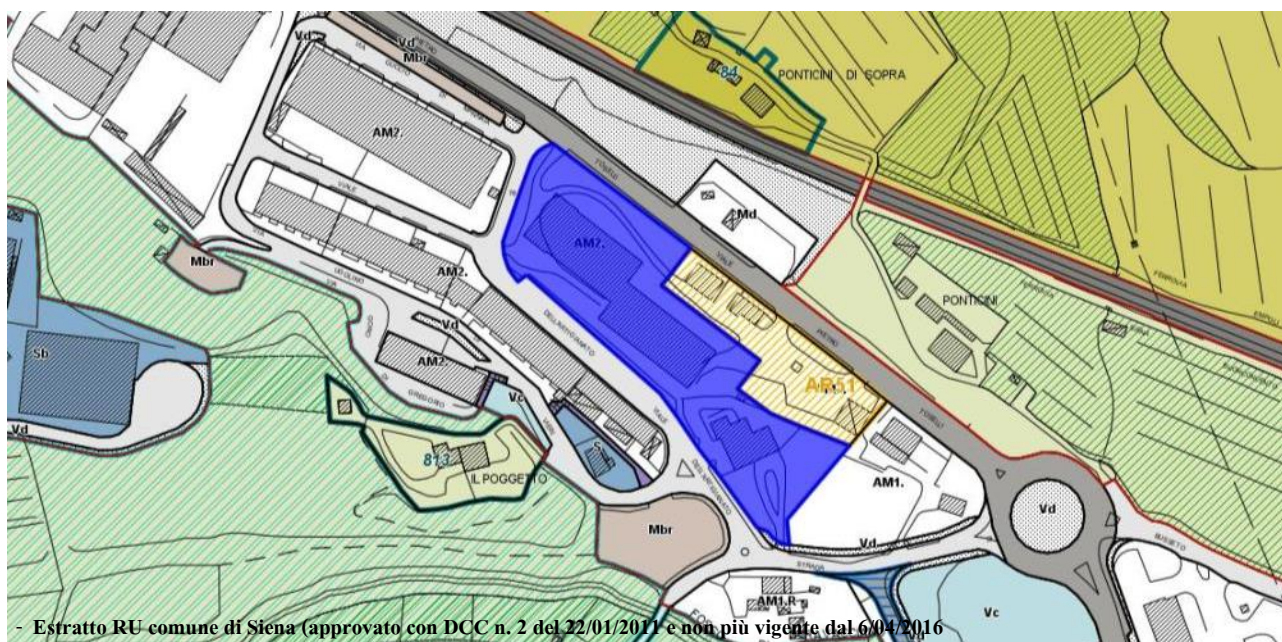
Nell'estratto del R.U., ormai non più vigente dal 06/04/2016, l'ufficio di cui trattasi, insistente sui subalterni 79 - 81 e ex. 39 ed è individuato come area AM2 - *Aree Miste 2 -aree con significativa presenza di commercio*".La normativa del RU fa riferimento ai rispettivi art. 2-30-38-50-71-73delle NTA che recita quanto segue:

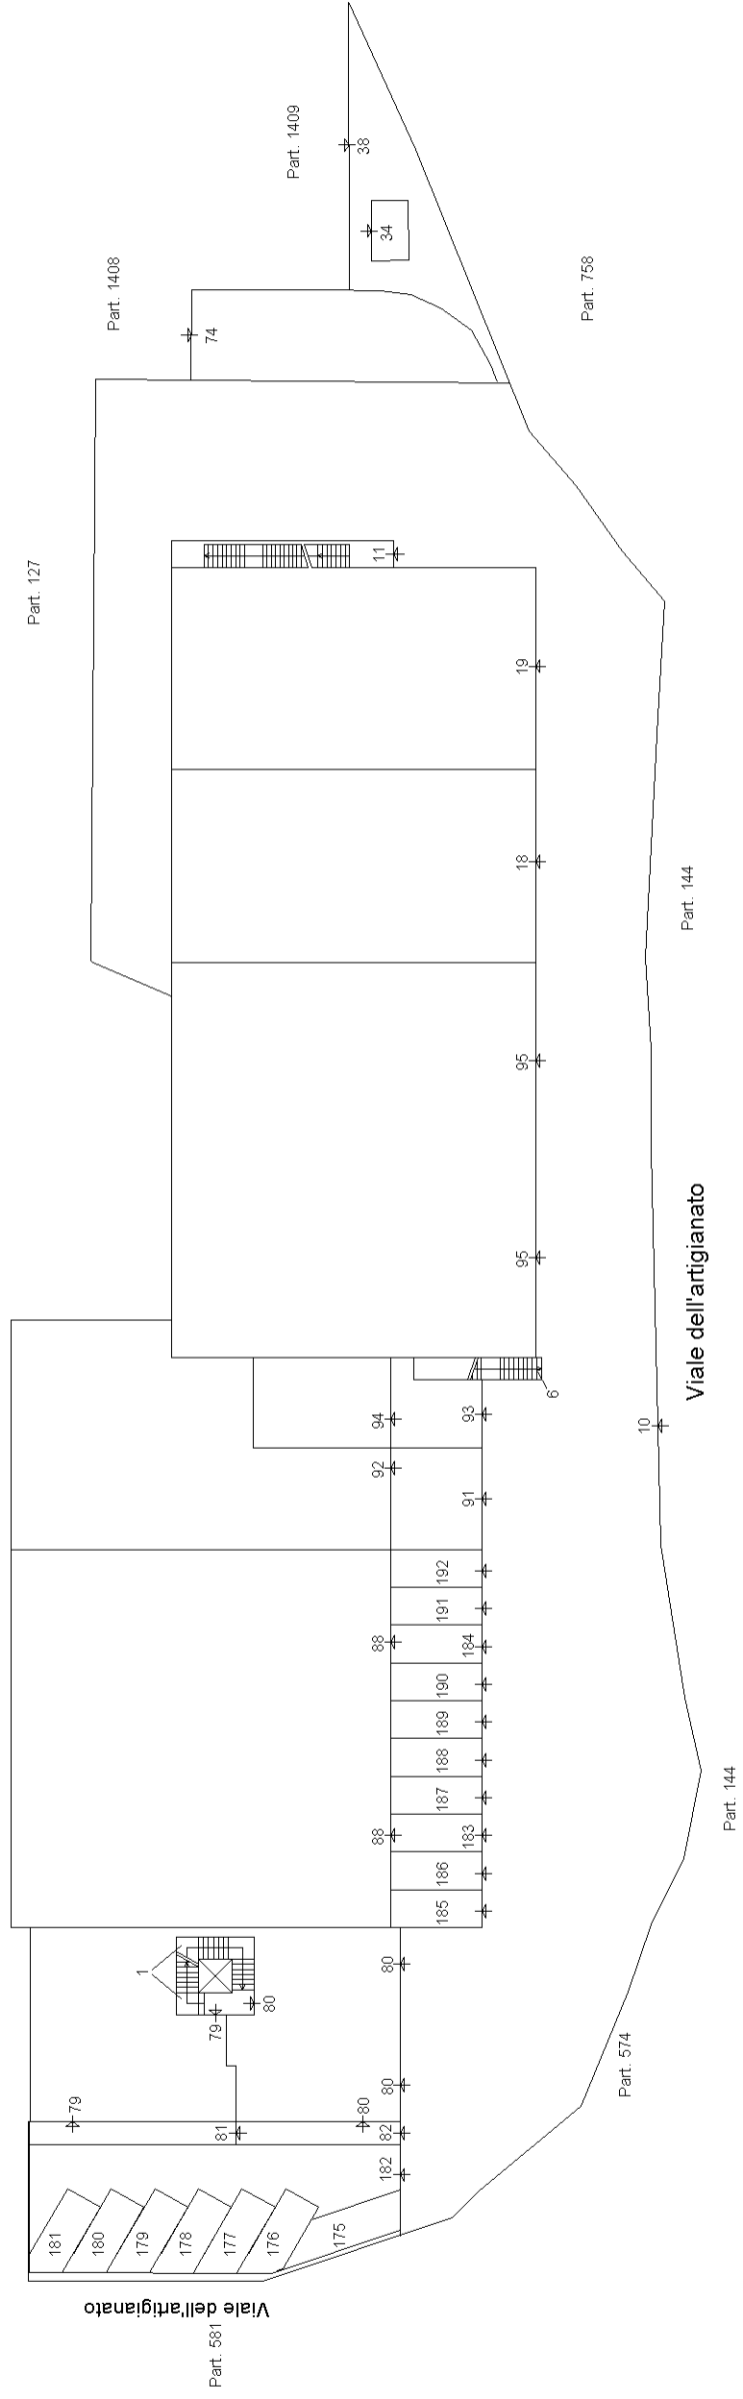
ELABORATO PLANIMETRICO	Compilato da: Burroni Enrica	Iscritto all'albo: Architetti	Prov. Siena	N. 453
Comune di Siena	Sezione: Foglio: 43	Particella: 1407	Protocollo n. S10016022	del 08/07/2020
Dimostrazione grafica dei subalterni		Tipo Mappale n.	del	Scala 1 : 500
