FALLIMENTO 74/2017

IL BAGNOLONE s.r.l. in liquidazione

RELAZIONE TECNICA DESCRITTIVA e VALUTATIVA

FOGLIO 43 PARTICELLA 1407 SUBALTERNO 19 (LABORATORIO) E SUBALTERNI 141-171-172-173-174
(POSTI AUTO PERTINENZIALI IN AUTORIMESSA COPERTA)

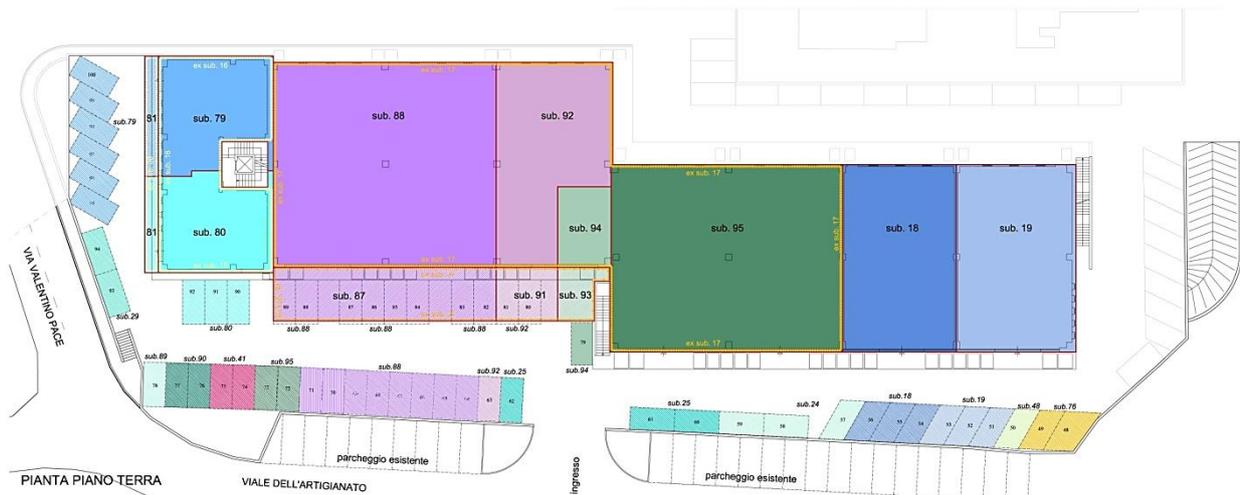
- Schema sintetico di assegnazione dei posti auto alle unità immobiliari del complesso di via Toselli (piano terra)

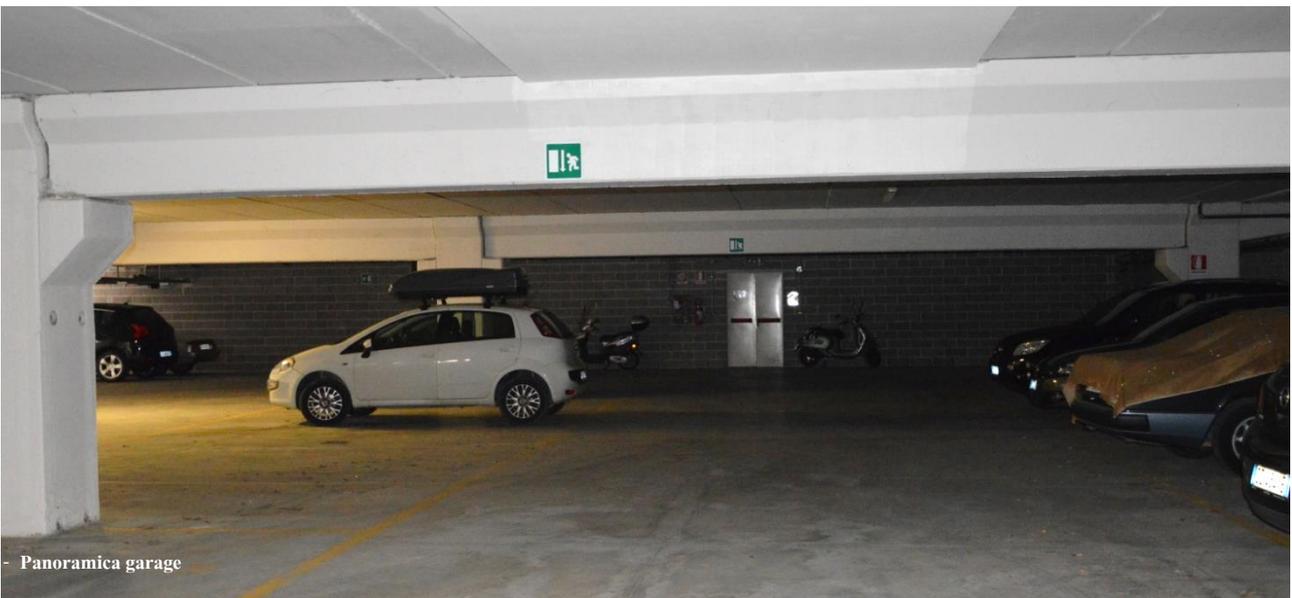
- Panoramica garage

Al suo interno l'autorimessa si presenta in pianta come due rettangoli in aderenza e sfalsati tra loro. Il pavimento, che si presenta integro ed in sufficiente stato di manutenzione, è in battuto di cemento con trattamento antiusura, i divisori sono costituiti da mattoni in cemento, le porte di accesso sono di tipo REI e il soffitto, tutto alla solita altezza, è in latero-cemento.
