FALLIMENTO 74/2017

IL BAGNOLONE s.r.l. in liquidazione

RELAZIONE TECNICA DESCRITTIVA e VALUTATIVA

NEGOZIO E POSTI AUTO PERTINENZIALI IN AUTORIMESSA COPERTA
COMUNE DI SIENA (SI) - VIALE TOSELLI 94/M

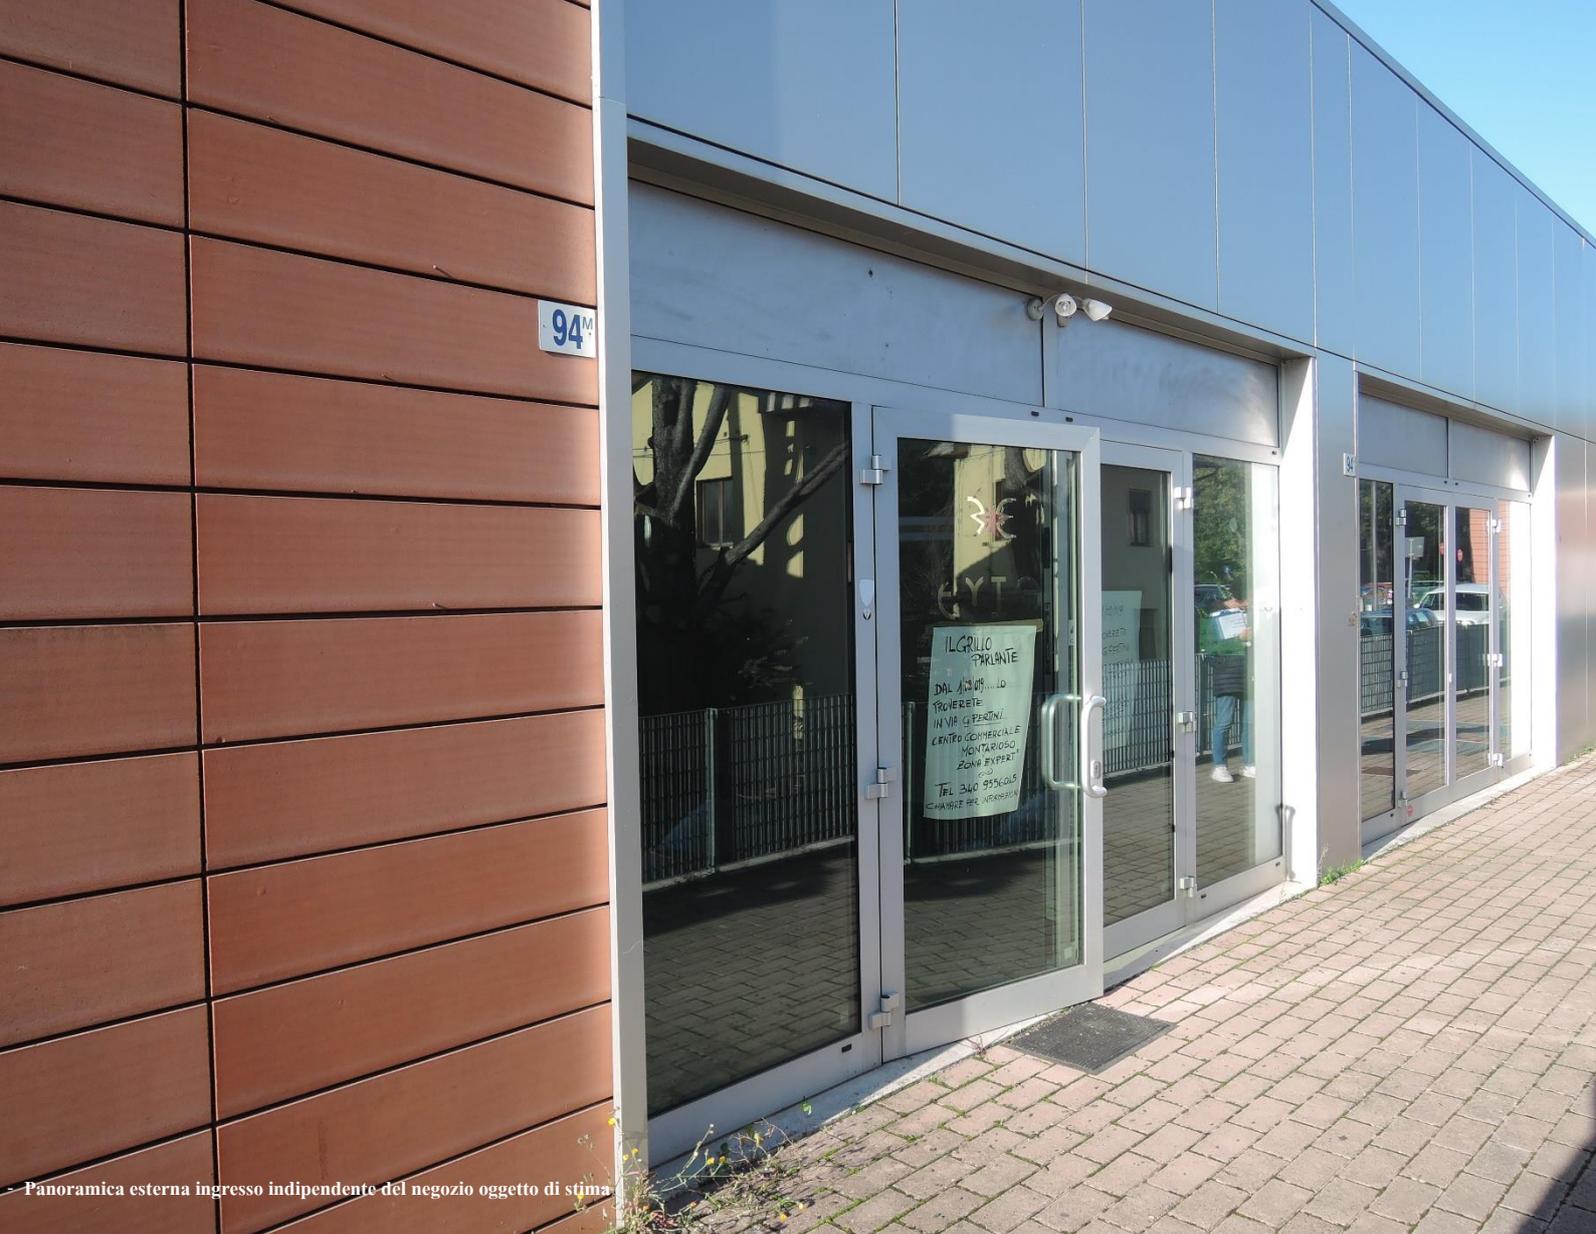
- Panoramica esterna ingresso indipendente del negozio oggetto di stima

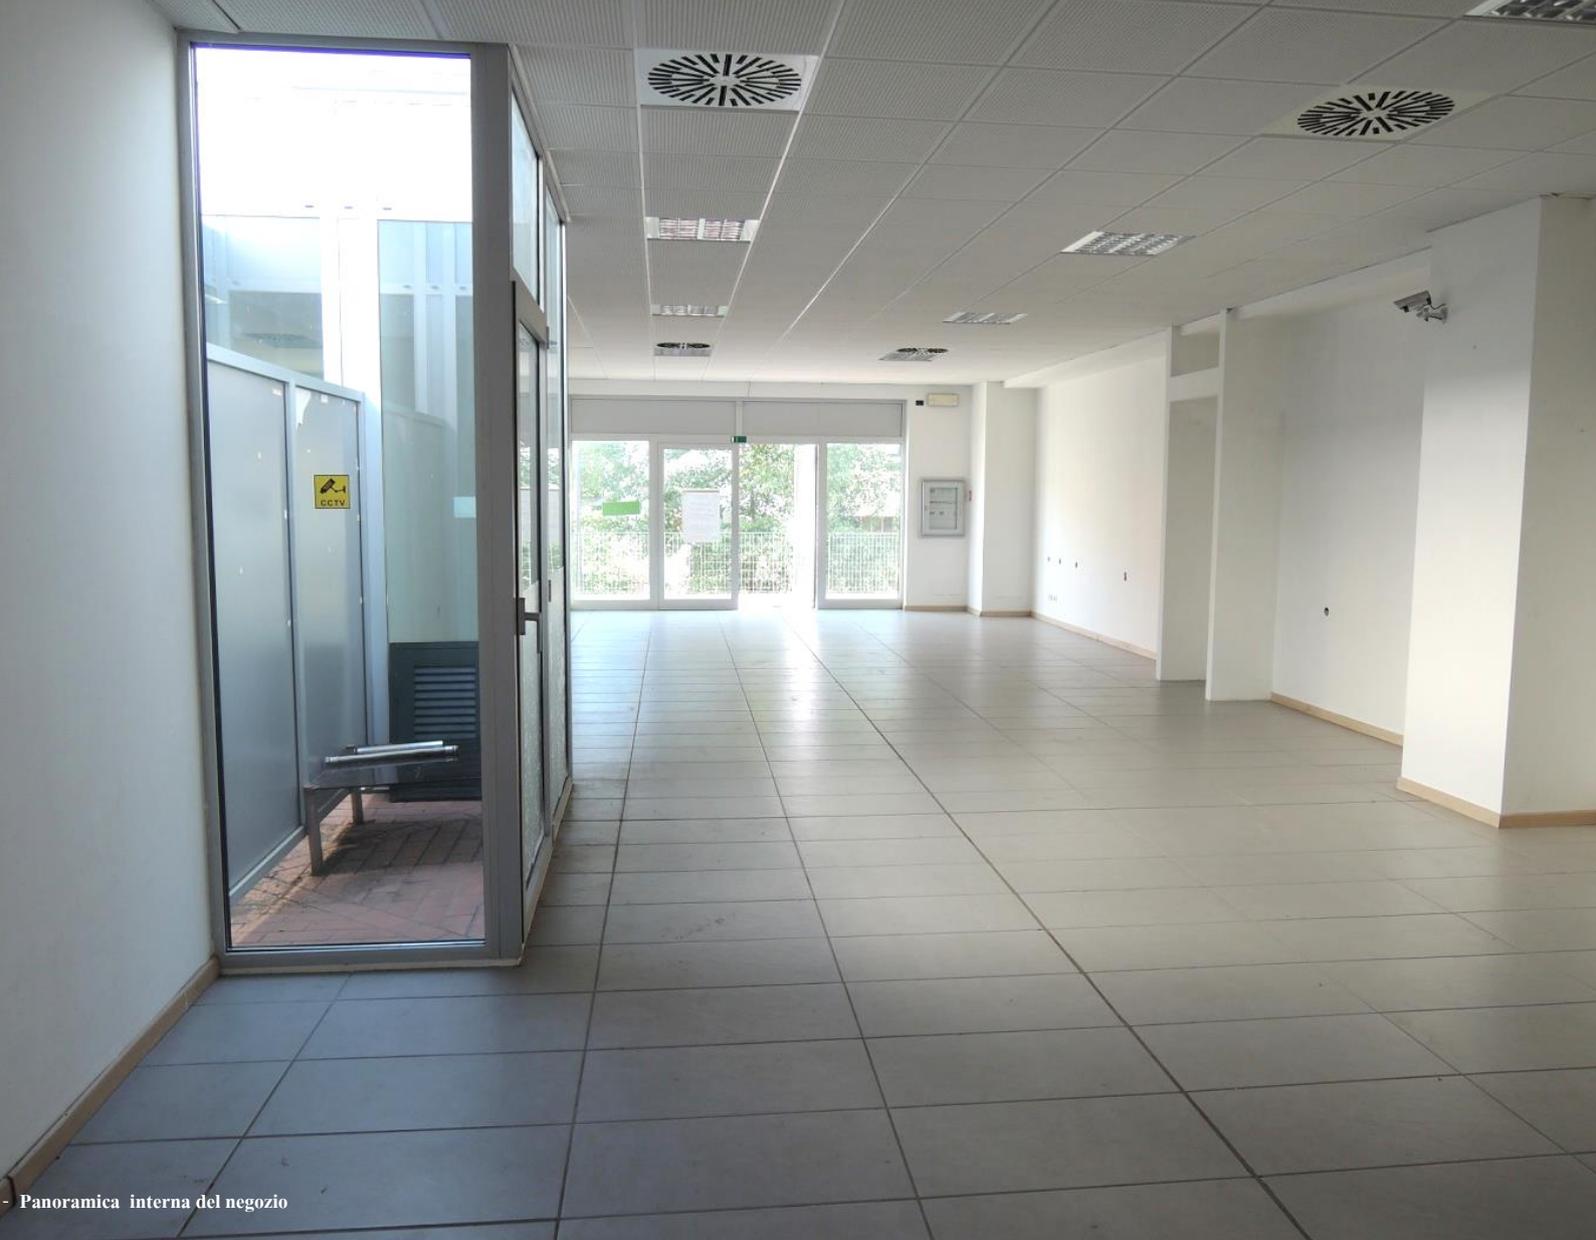
- Panoramica interna del negozio

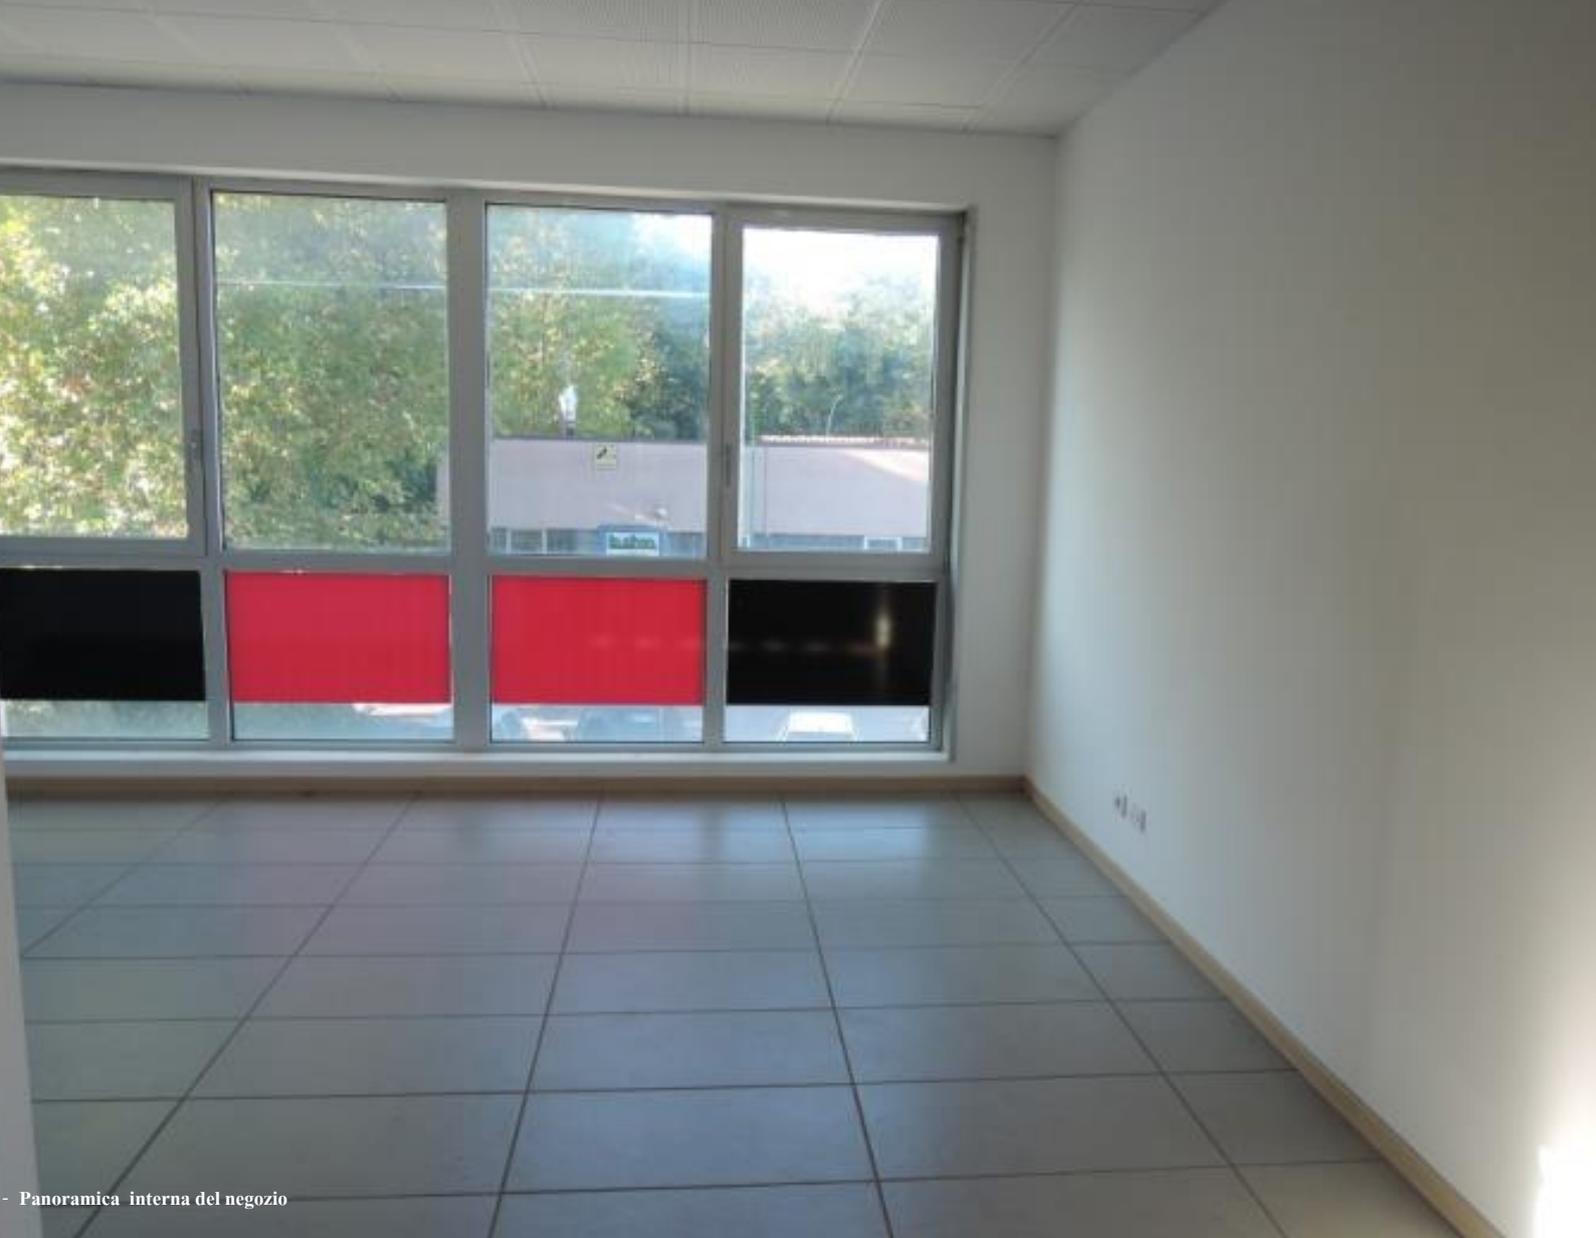
- Panoramica interna del negozio

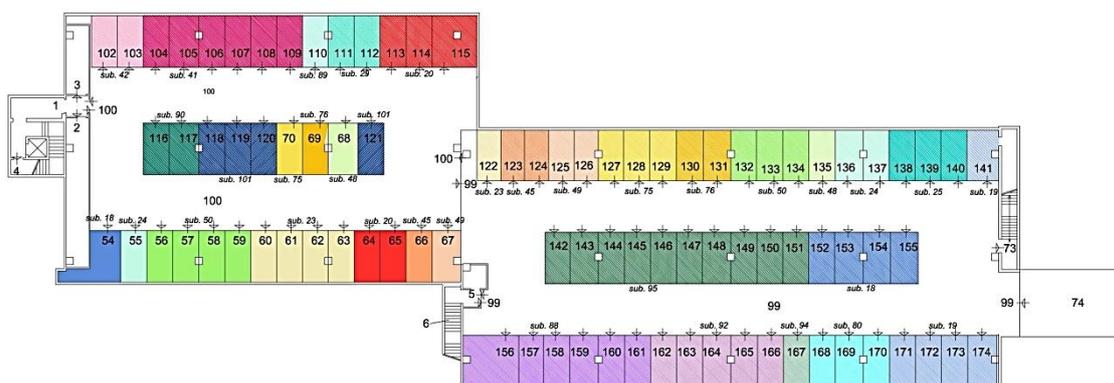
- Schema sintetico di assegnazione dei posti auto alle unità immobiliari del complesso di via Toselli (piano interrato)

I n.3 posti auto pertinenziali (corrispondenti ai sub. 138,139,140) sono invece situati nell'autorimessa coperta al piano interrato e su di essi vige il vincolo di pertinenzialità rispetto all' unità principale (in futuro non potranno pertanto essere venduti separatamente).

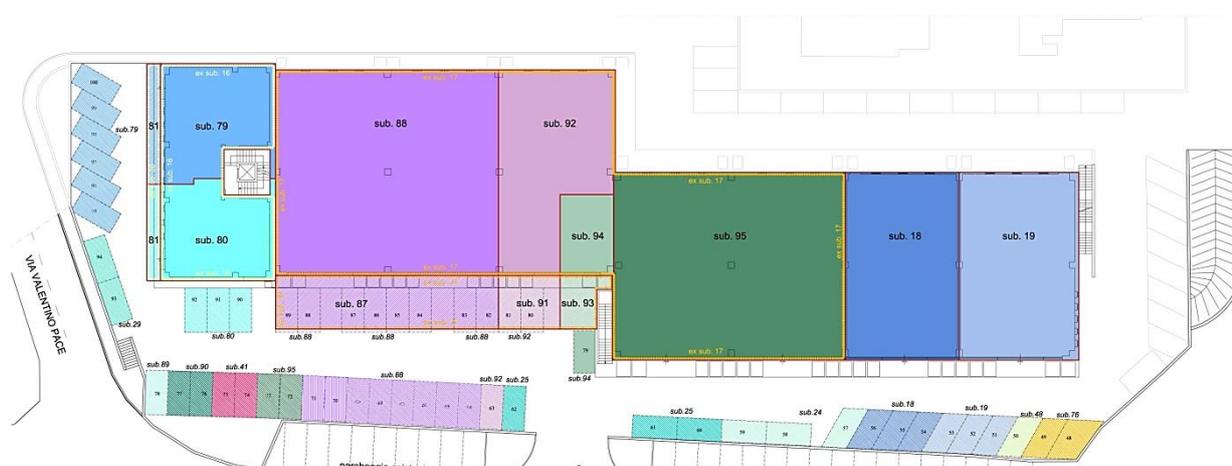
- Schema sintetico di assegnazione dei posti auto alle unità immobiliari del complesso di via Toselli (piano terra)

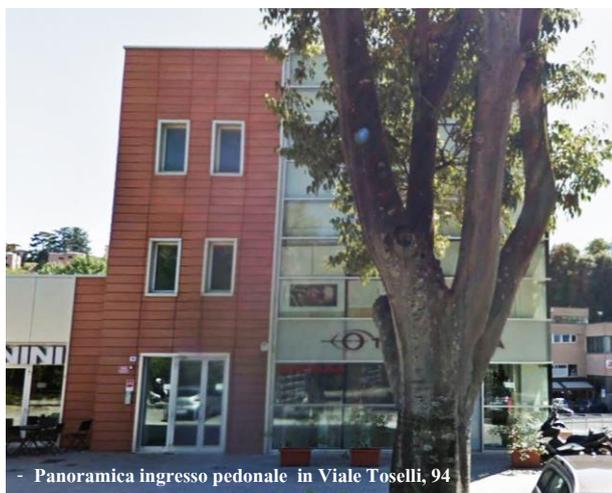
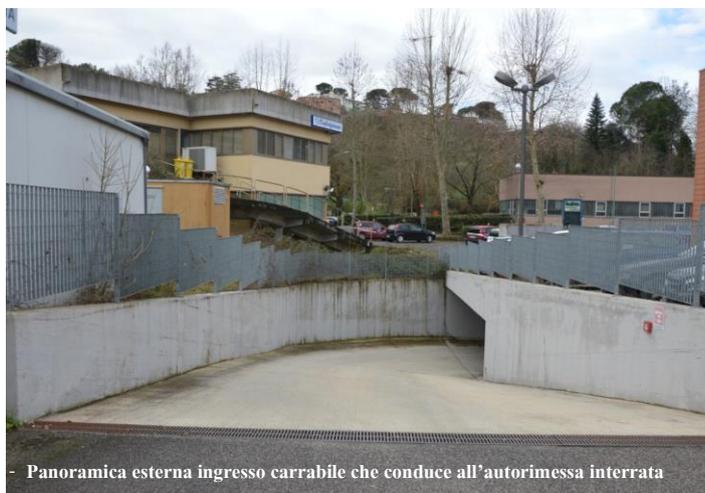
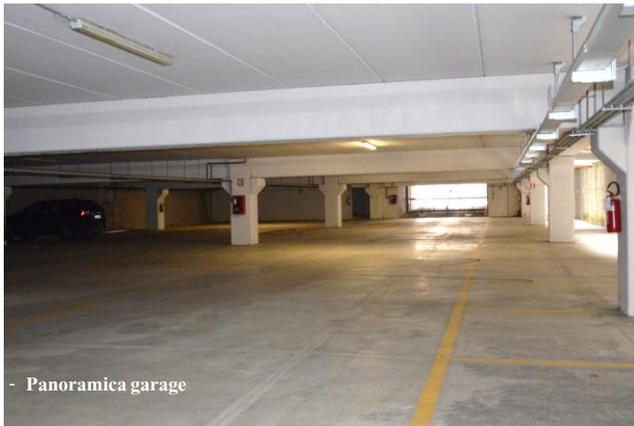
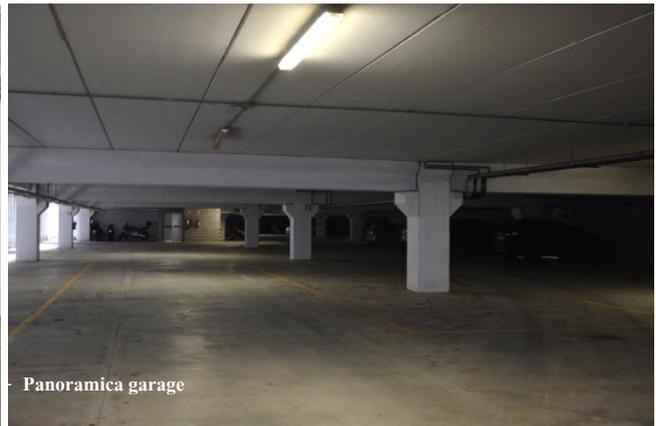
Al suo interno l'autorimessa si presenta in pianta come due rettangoli in aderenza e sfalsati tra loro. Il pavimento, che si presenta integro ed in sufficiente stato di manutenzione, è in battuto di cemento con trattamento antiusura, i divisori sono costituiti da mattoni in cemento, le porte di accesso sono di tipo REI e il soffitto, tutto alla solita altezza, è in latero-cemento.

L'autorimessa è ben arieggiata: lungo tutto il lato nord-est è percorsa da uno scannafosso e il cancello è grigliato. L'autorimessa, è in buono stato conservativo, sufficientemente arieggiato e le condizioni igieniche risultano buone e non sono stati riscontrati particolari fenomeni di incuria e/o degrado. E' allacciato alla rete di energia elettrica e alla fognatura pubblica. Ad oggi l'impianto elettrico risulta funzionante.

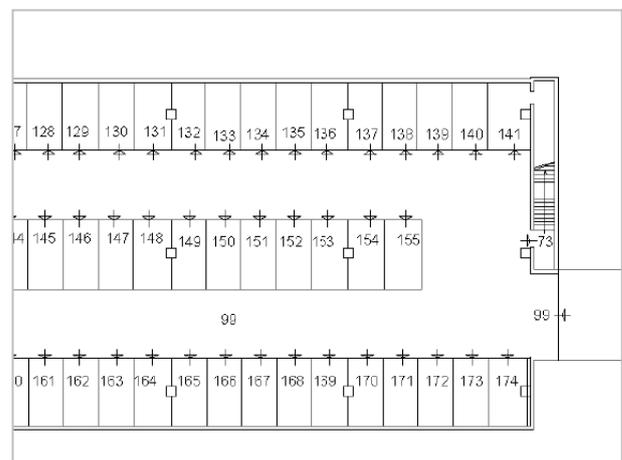
- Elaborato planimetrico subalterni 138-140

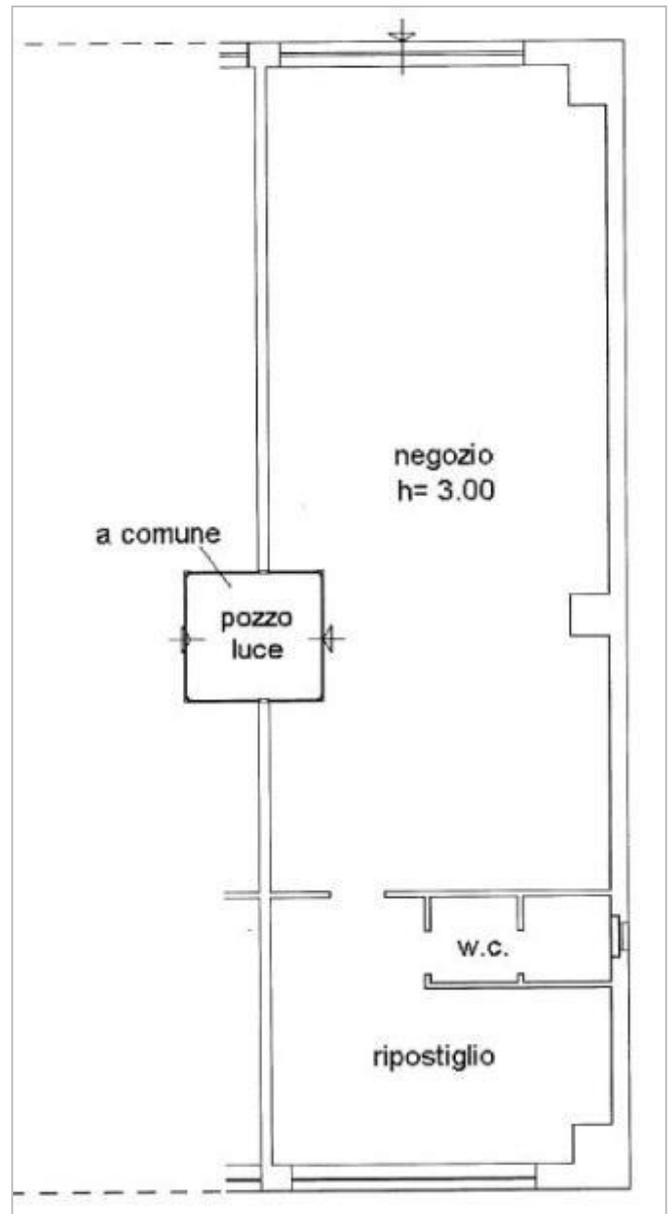
- sub.10 quale B.C.N.C. (PARCHEGGI-VERDE - Planimetria catastale sub.alterno 25 CAMMINAMENTI-SPAZI DI MANOVRA) AI SUB. 18-19-20-23-24-25-29-41-42-45-48-49-50-54-55-56-57-58-59-60-61-62-63-64-65-66-67-68-69-70-75-76-79-80-88-89-90-92-94-99-100-101

La planimetria catastale è conforme allo stato di fatto.

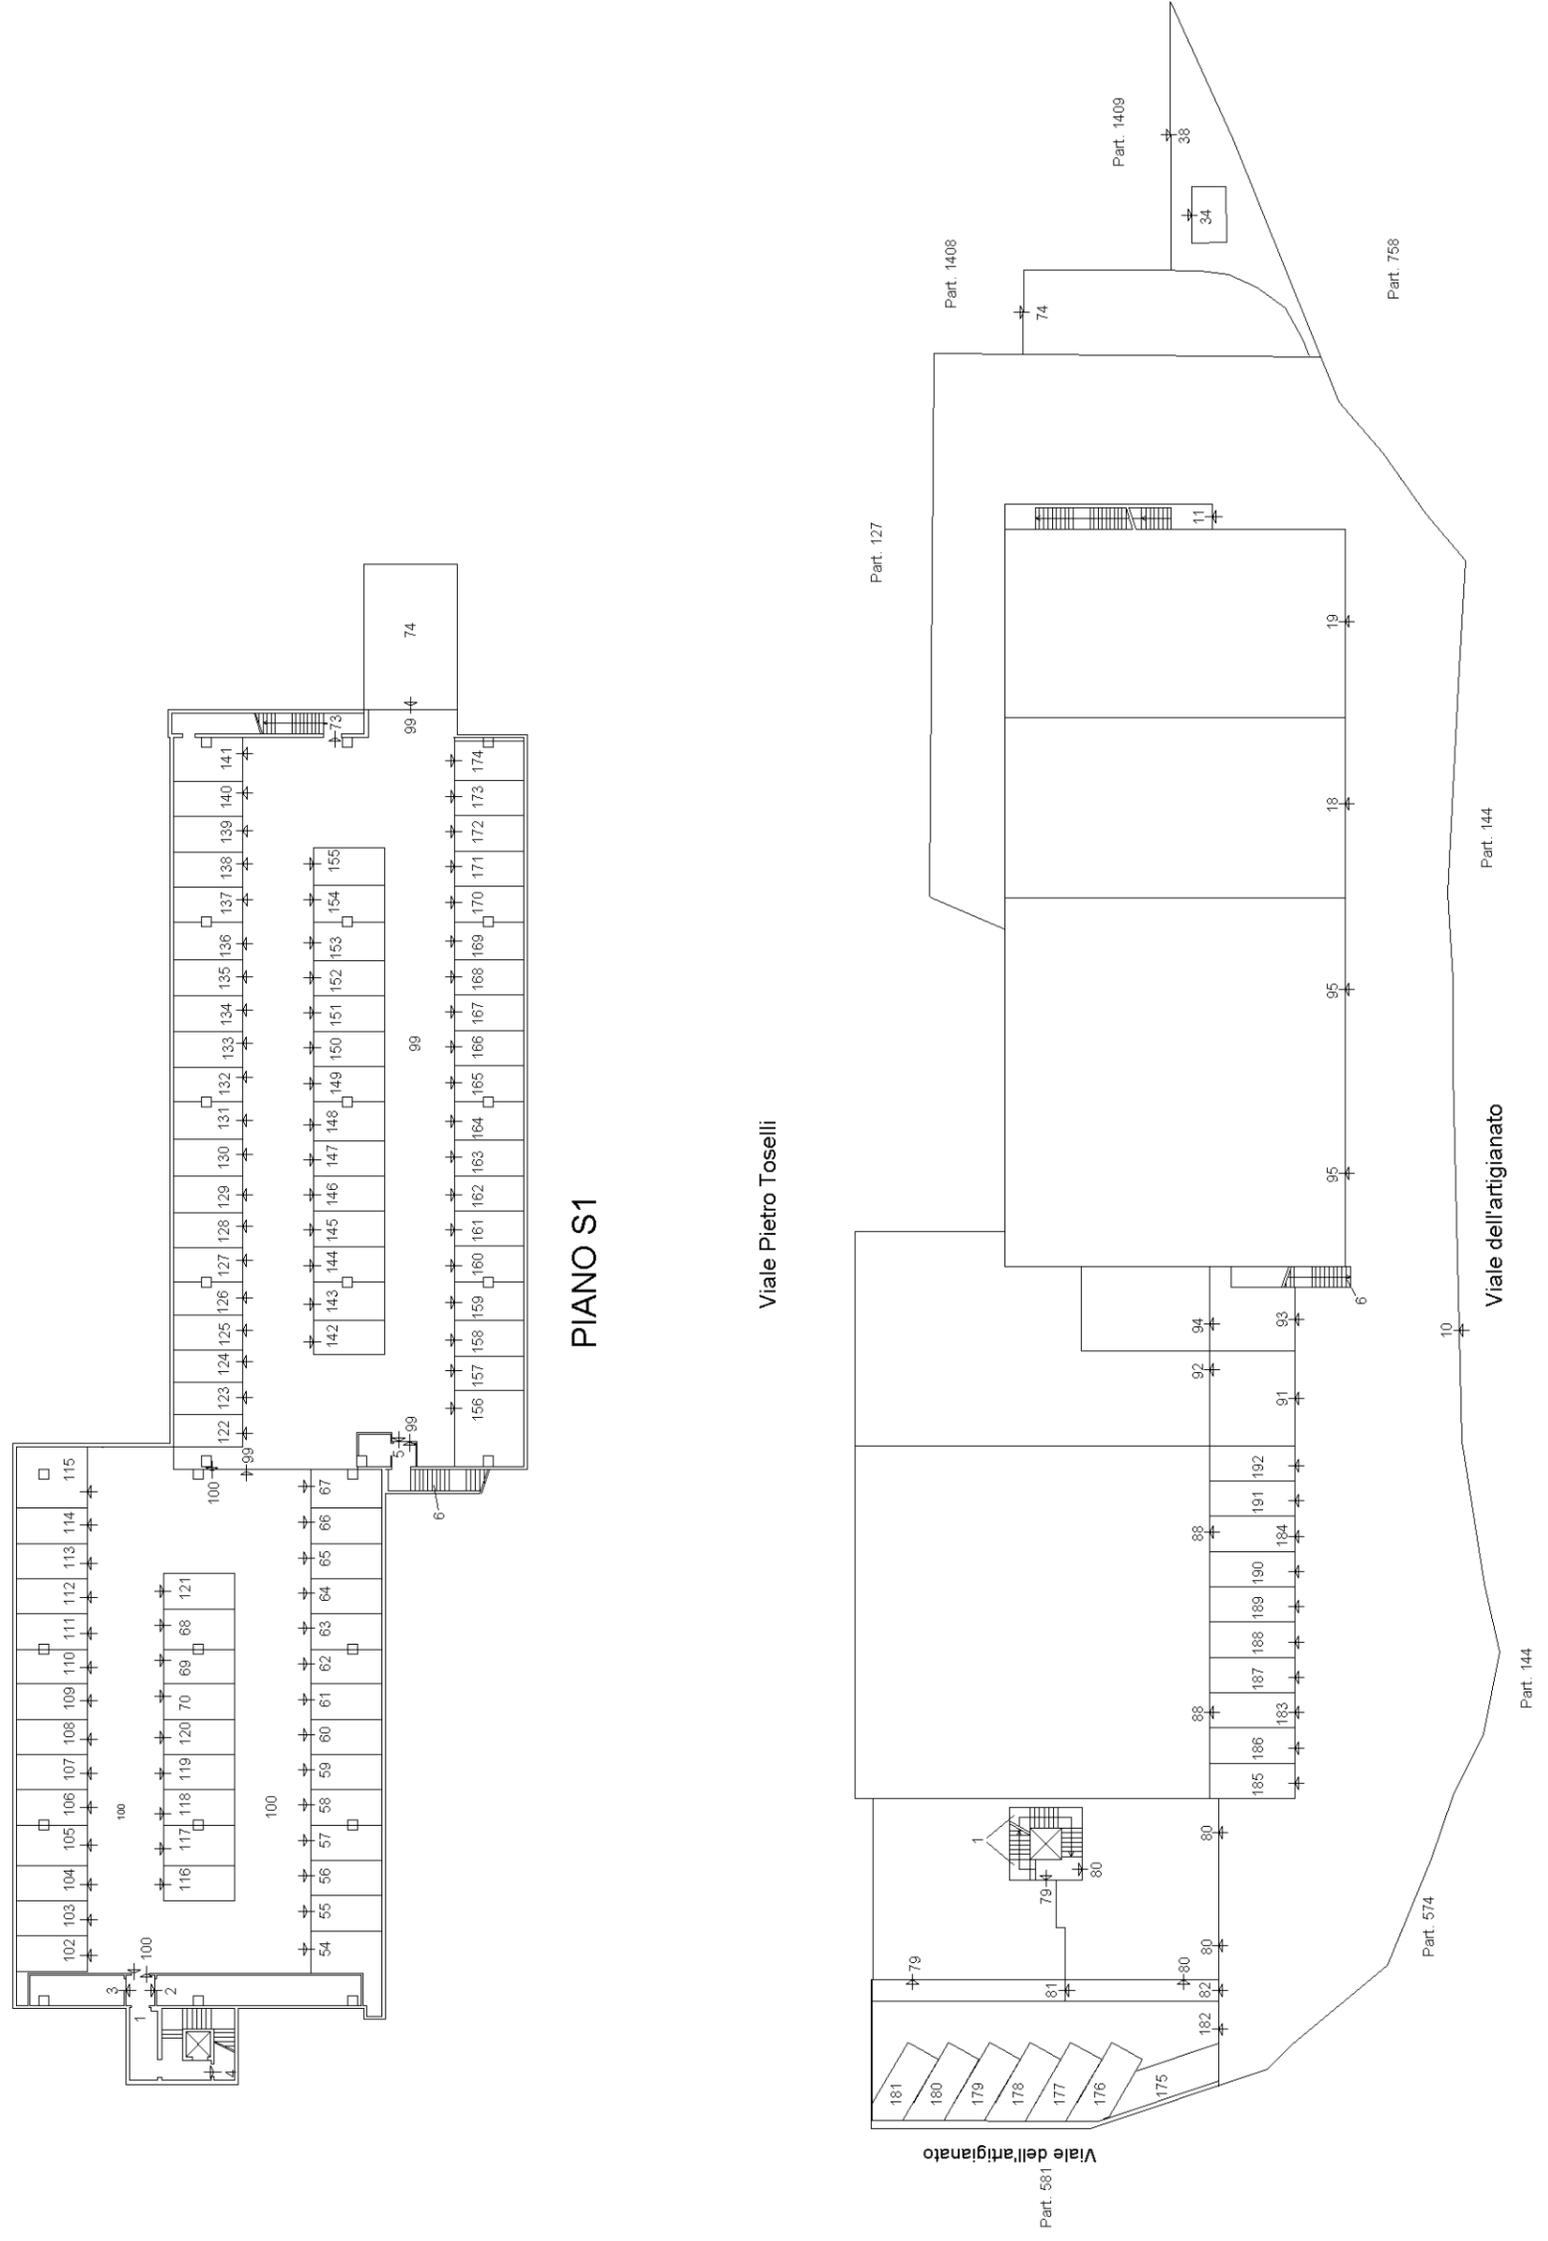
ELABORATO PLANIMETRICO	Compilato da: Burroni Enrica	Iscritto all'albo: Architetti	Prov. Siena	N. 453
Comune di Siena	Sezione: Foglio: 43	Particella: 1407	Protocollo n. S10016022	del 08/07/2020
Dimostrazione grafica dei subalterni		Tipo Mappale n.	del	Scala 1 : 500
