# TRIBUNALE di SASSARI

Esecuzione immobiliare n. 193/2022 promossa da:

**TRIBUNALE CIVILE DI SASSARI**

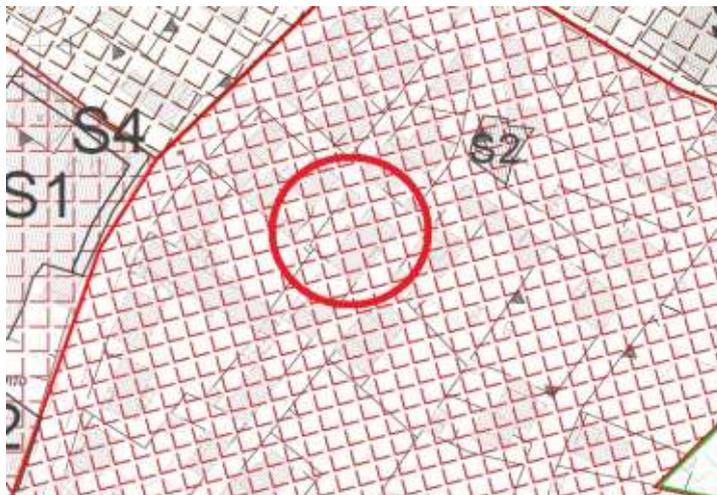
L'immobile caduto nella odierna esecuzione ricade all'interno dell'area d'ambito del Piano di Fabbricazione del Comune di Alà dei Sardi in sottozona B/1, così come può evincersi dallo stralcio che segue:

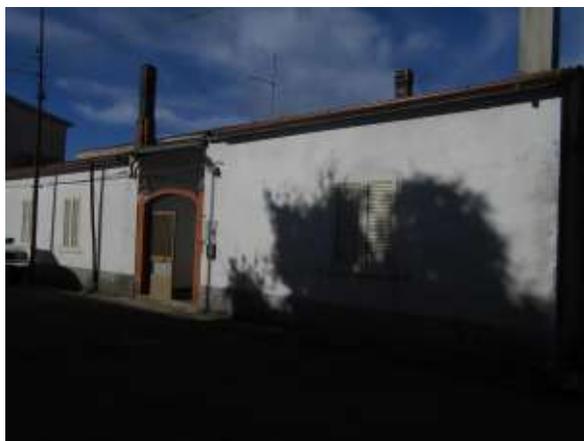
Veduta esterni

Si vedano le foto che seguono, dalle quali è possibile osservare l'edificio caduto nella odierna esecuzione:

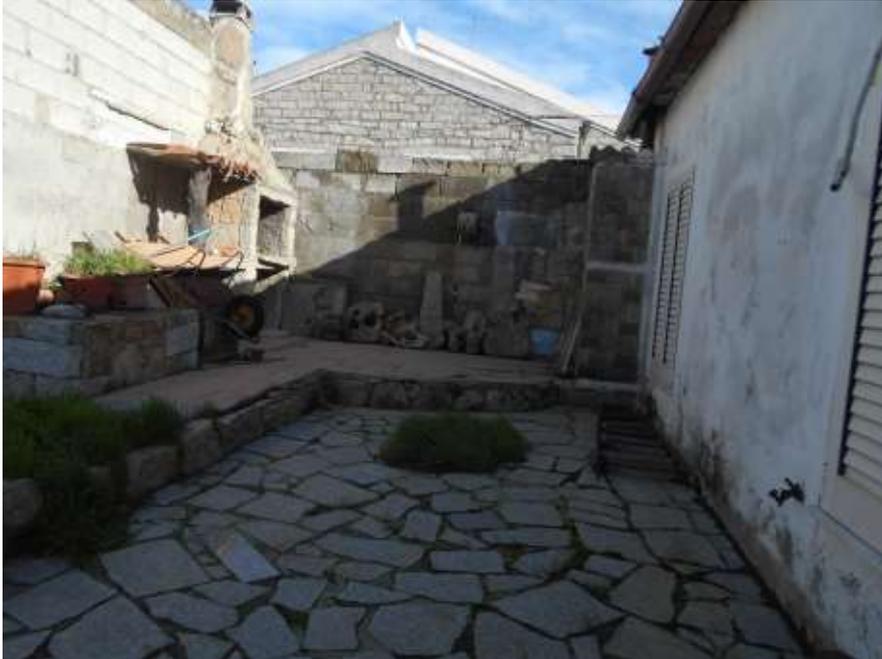
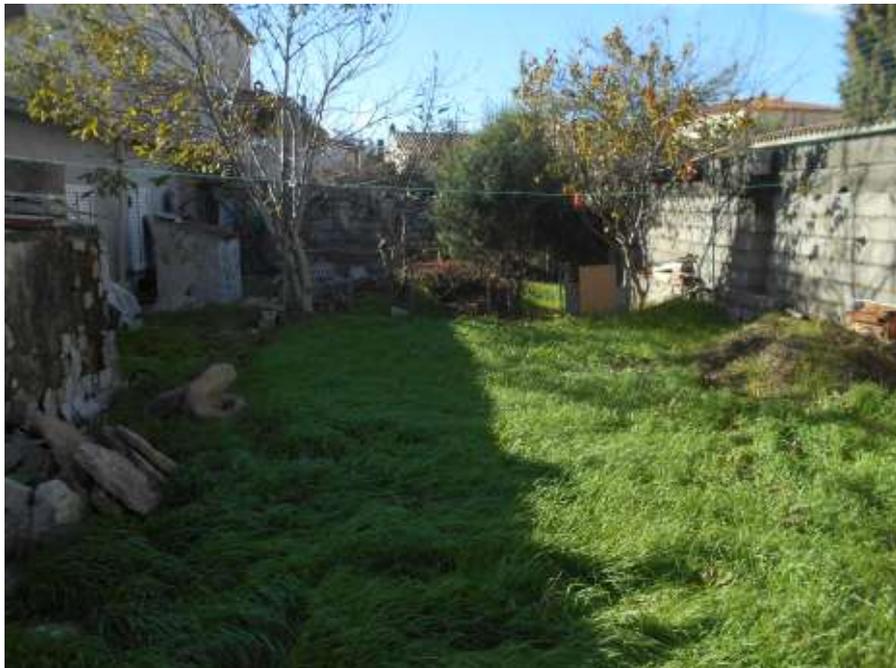
Veduta interni danneggiati

A completamento della descrizione dello stato dei luoghi, si evidenzia che il bene versa in scadenti condizioni di manutenzione e conservazione, con presenza di danni alle pareti, agli infissi ed agli impianti, denotando la mancanza nel tempo di opere di manutenzione ordinaria e straordinaria, fattore, questo, che concorrerà all'applicazione del coefficiente correttivo in diminuzione del 10%.
