**CONSULENZA TECNICA D'UFFICIO:**

BENE IMMOBILE NEL COMUNE DI ALGHERO

**ESECUZIONE IMMOBILIARE N° 16/2023**

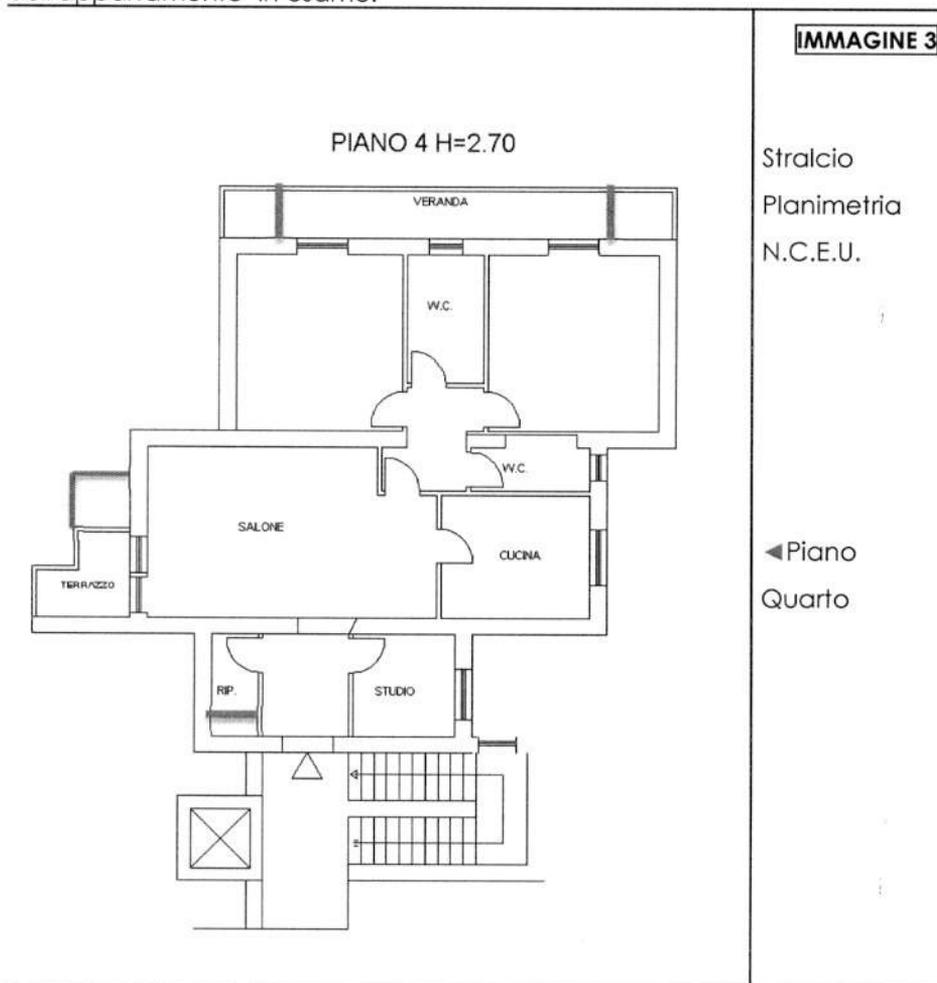
Nella planimetria di cui sopra, si evincono i limiti dei terrazzi e del ripostiglio evidenziati di color rosso, come da riscontro, a seguito di sopralluogo.

rappresentato graficamente nella stessa; in particolare la dimensione del ripostiglio adiacente l'ingresso, e geometria dei due terrazzi. Quindi al fine, di una corretta rappresentazione dell'immobile, e del relativo classamento, è necessario aggiornare la planimetria catastale ed il corrispondente censuario mediante la pratica catastale "Docfa" da presentare al N.C.E.U.. Non si è dato corso alla pratica<sup>3</sup> di regolarizzazione catastale al Nuovo Catasto Edilizio Urbano, poiché la stessa è subordinata alla presentazione di pratica<sup>4</sup> edilizia per mancata Comunicazione di modifiche interne dell'immobile.

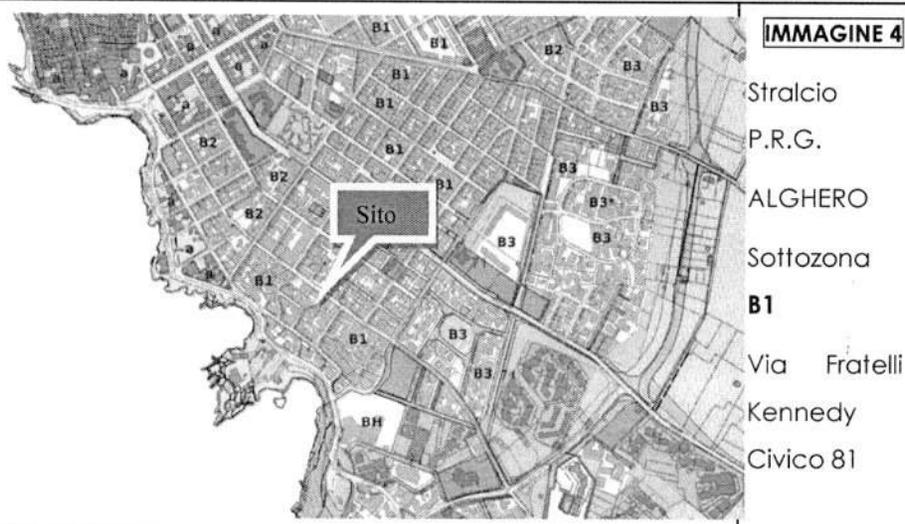
Dall'esame delle norme di attuazione del vigente piano regolatore (P.R.G.) del Comune di Alghero, il sito oggetto dell'intervento è ricompreso nella zona omogenea "B1" (colore Azzurro) illustrato nello stralcio della Carta dello Strumento Urbanistico Vigente, di seguito allegato;

l'utilizzazione urbanistica dell'immobile pignorato, è quella residenziale, conforme a quanto previsto nello strumento urbanistico evidenziato, ed al titolo abilitativo conseguito.

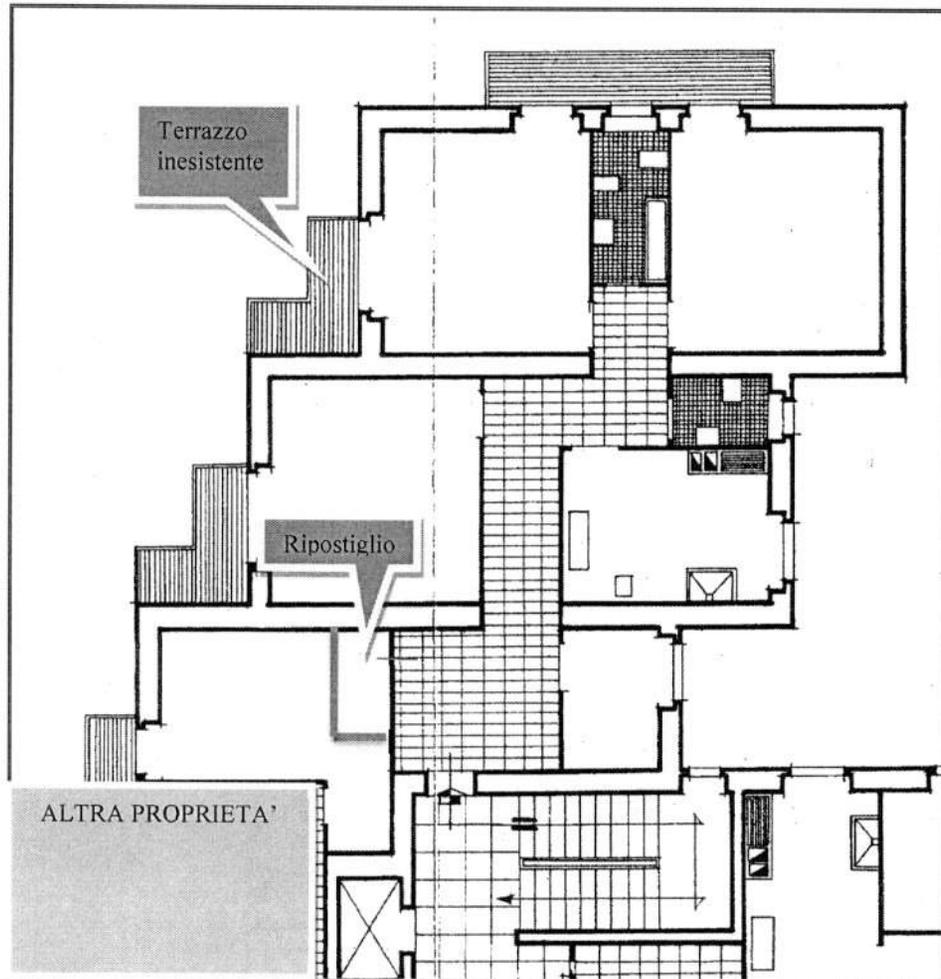
La configurazione dell'appartamento, riscontrata a seguito di sopralluogo ed accesso all'immobile, è presso che corrispondente al layout della planimetria catastale, quale immagine "3" della presente, ad eccezione delle correzioni in rosso.

Quindi, raffrontando la pianta approvata con L.E. 110/1964, con lo stato di fatto, rappresentato nell'immagine "3", emergono le seguenti difformità:

- ✚ Il ripostiglio evidenziato in rosso, risulta ricompreso nella sagoma perimetrale dell'appartamento adiacente;

- ⚡ Il terrazzo ad "L" con accesso dalla camera da letto non è stato realizzato;
- ⚡ Emergono altresì, difformità geometriche e dimensionali in vari ambienti abitativi, e posizione di aperture finestrate.

Tali incongruenze possono essere sanate in base al combinato disposto dagli artt. 46, comma 5°, del D.P.R. 6 giugno 2001, n. 380 e 40, comma 6° della L. 28 febbraio 1985, n. 47, ossia mancata<sup>6</sup> comunicazione per opere interne, e accertamento di conformità, ai sensi della L.R. n° 8/2015. Si riscontrano conformi i volumi edificati. Gli oneri, per rendere conforme l'appartamento, non che le spese tecniche necessarie, verranno dedotte dal valore del bene.

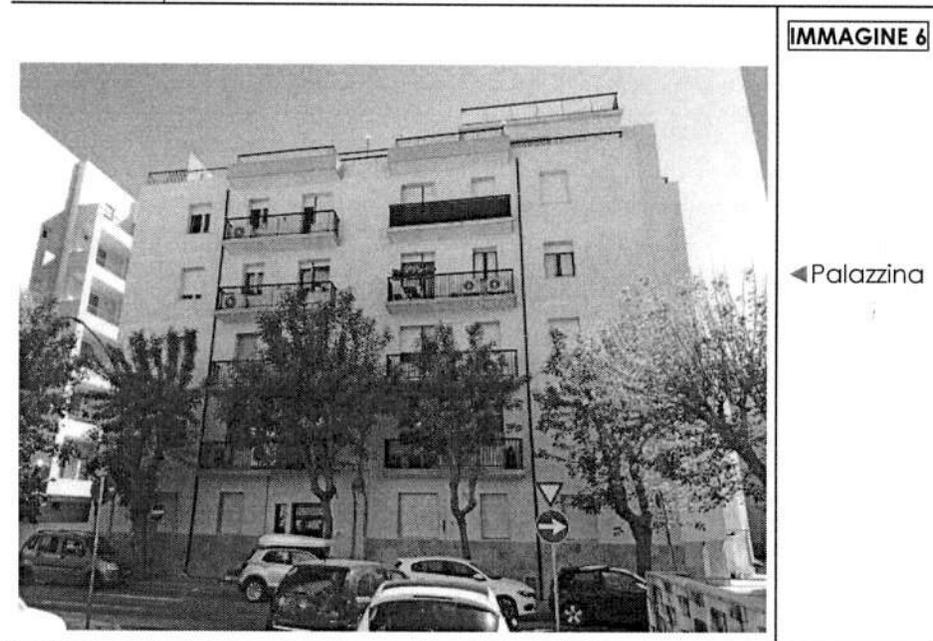
Lo stato manutentivo dell'interno dell'immobile è ottimo, così come le parti comuni dell'edificio che lo ricomprendono. La successiva immagine, è relativa alla palazzina in esame:

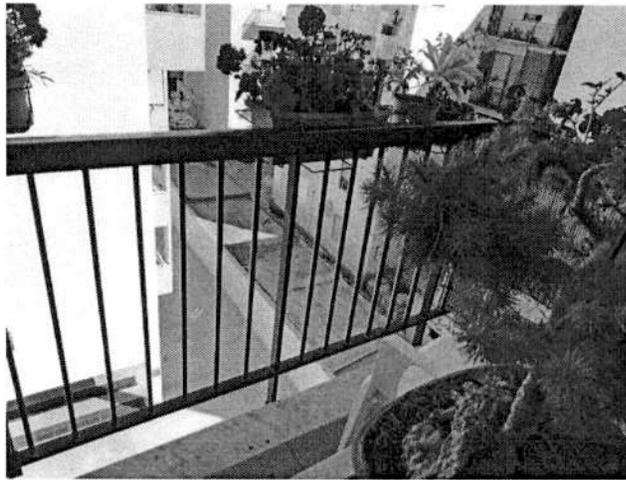
FOTO 21

◀ Terrazzo  
ad "L"

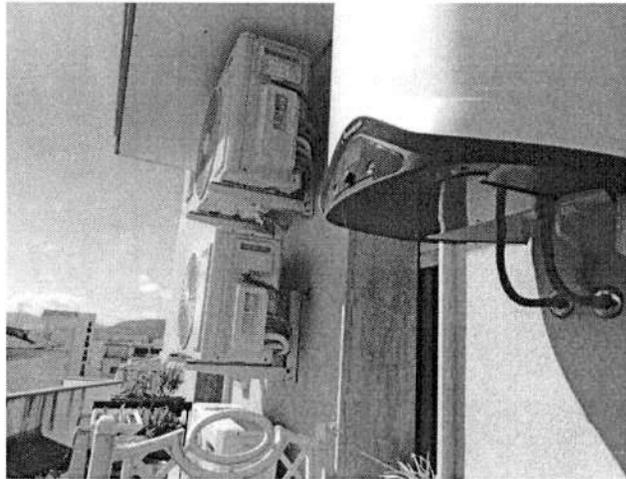
FOTO 22

◀ Terrazzo  
con Pompe  
Calore

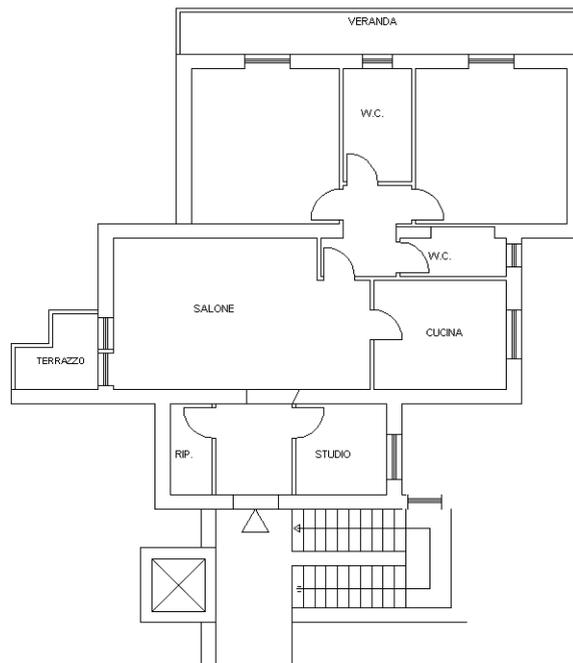
Scheda n. 1

PIANO 4 H=2.70

A seguito di sopralluogo, si è potuto riscontrare, che la planimetria catastale agli atti presso l'Agenzia del Territorio della Provincia di Sassari, presenta delle difformità rispetto allo stato dei luoghi nel piano quarto,
