TRIBUNALE ORDINARIO DI LOCRI  
- Sezione Civile - Ufficio Esecuzioni Immobiliari -

**RELAZIONE FINALE DI CONSULENZA TECNICA D'UFFICIO  
(R.Es. n.47/2023 - G.Es. Dott.ssa Mariagrazia Galati)**

**OGGETTO: RELAZIONE FINALE DI CONSULENZA TECNICA D'UFFICIO**

**(N.RG.Es. 47/2023)**

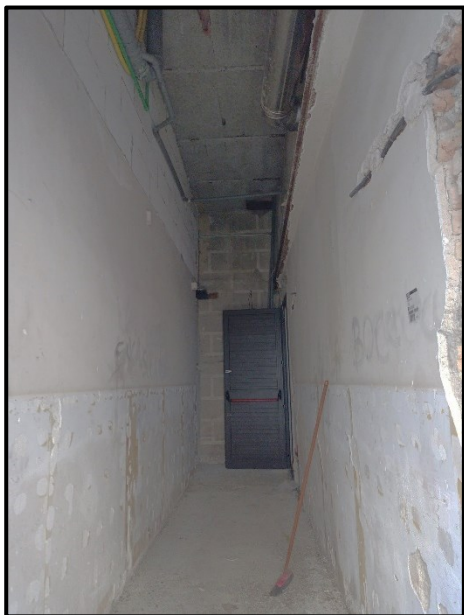
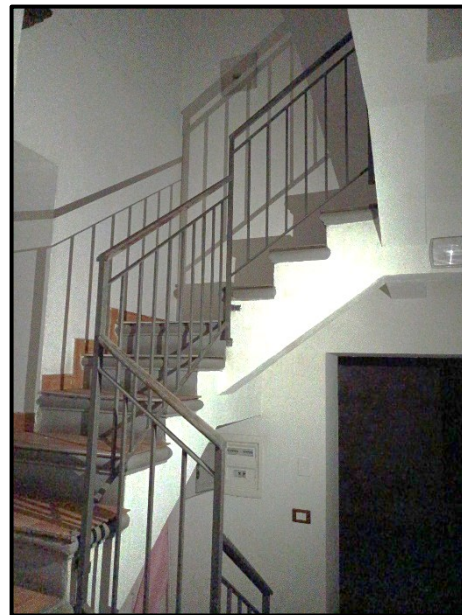
Tale vano non presenta alcuna finitura avendo il soffitto ancora allo stato grezzo con impianti a vista ed il pavimento in cemento.

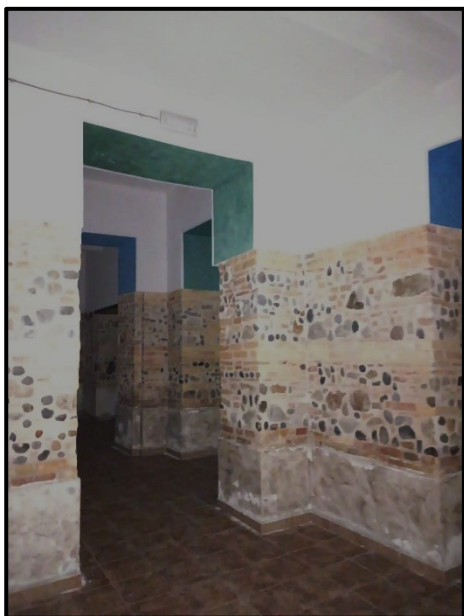
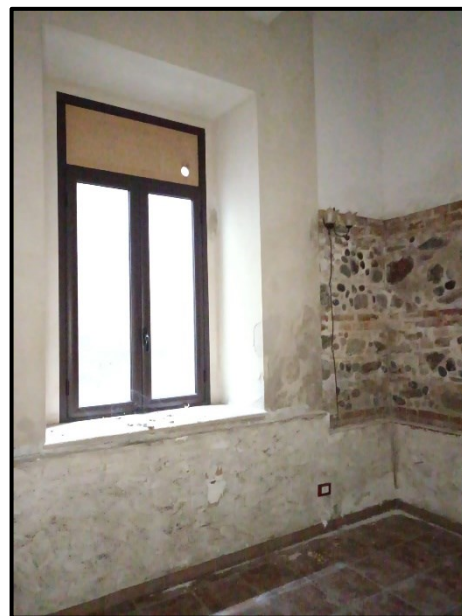
Il piano seminterrato si configura come un grande locale di 119,65 mq utili suddiviso in più vani tra loro comunicanti oltre un piccolissimo vano di 8,50 mq utili dapprima comunicante ma ad oggi, dopo i lavori di ristrutturazione, non comunicante. Pur presentando alcune finestre in alluminio che affacciano su un'intercapedine con presa aria e luce al livello del marciapiede a piano terra che circonda l'immobile, gli ambienti sono privi di un'adeguata luce naturale e di un ricircolo d'aria. L'immobile ad oggi presenta un vano comunicante, adibito a locale caldaia, che però fa parte di un subalterno diverso non oggetto di pignoramento e stima.

Gli ambienti sono caratterizzati da pavimento in cotto e pareti in parte in pietra e mattoni pieni ed in parte tinteggiate. L'immobile è dotato di impianto elettrico ma al momento del sopralluogo era sprovvisto di luce in quanto non più locato e quindi senza utenza, come dichiarato dal fratello della proprietaria e riportato nel verbale di sopralluogo allegato alla presente.

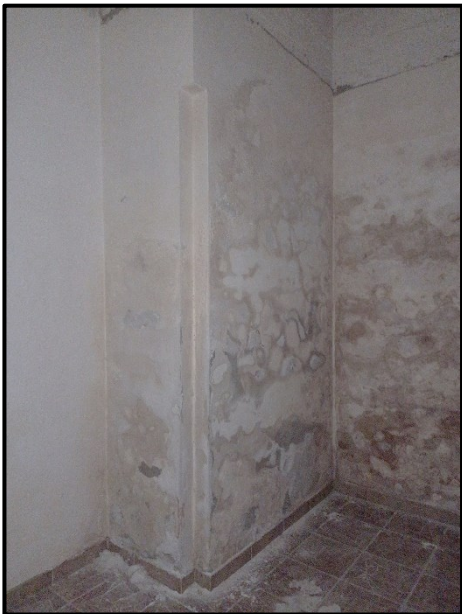
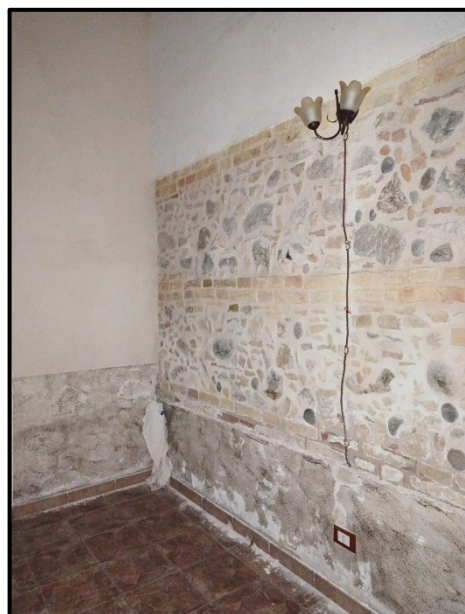
Inoltre, allo stato attuale l'immobile si presenta in un cattivo stato di conservazione, essendo evidenti sulle pareti notevoli ed importanti fenomeni di umidità di risalita con la formazione di muffe ed efflorescenze, il che rende l'ambiente insalubre e non idoneo ad essere utilizzato per la permanenza di persone. La presenza massiccia di umidità di risalita sicuramente danneggia anche l'impianto elettrico in quanto è presente anche attorno le prese di corrente e verosimilmente anche all'intero delle cassette che non sono del tipo a tenuta stagna ma del modello semplice ad incasso.
