TRIBUNALE DI FOGGIA

Esecuzione Immobiliare n. 22/2022 R.G.Es.

RELAZIONE DI CONSULENZA TECNICA

1. Appartamento posto al terzo piano sito nel Comune di Cerignola alla Via F.lli Rosselli n. 40 - scala B, in Catasto al foglio 202 particella 8491 sub 36 - cat. A/2.

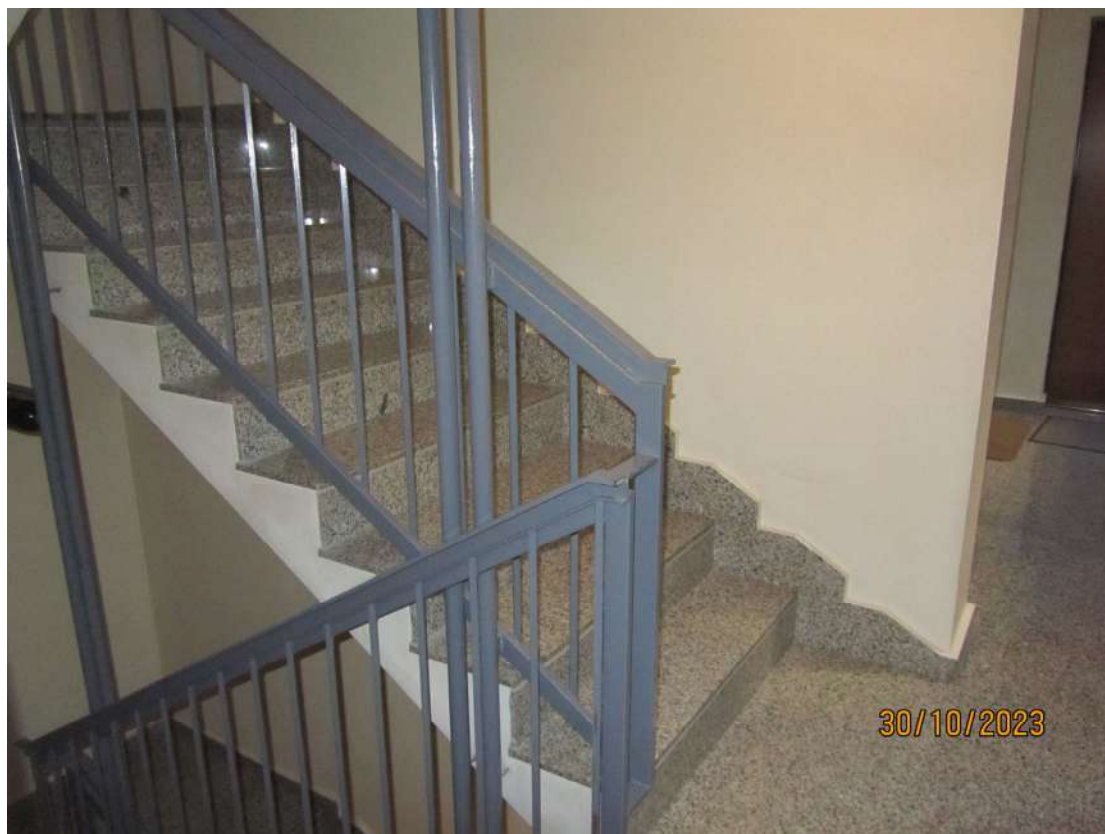
FOTO 4 - PARTICOLARE SCALA CONDOMINIALE.

Scale e pianerottoli: la scala condominiale ha i gradini ed i pianerottoli rivestiti con lastre di pietra naturale (granito sardo); le pareti sono tinteggiate con pittura plastica in tinta chiara stesa a rullo con finitura a buccia d'arancia.

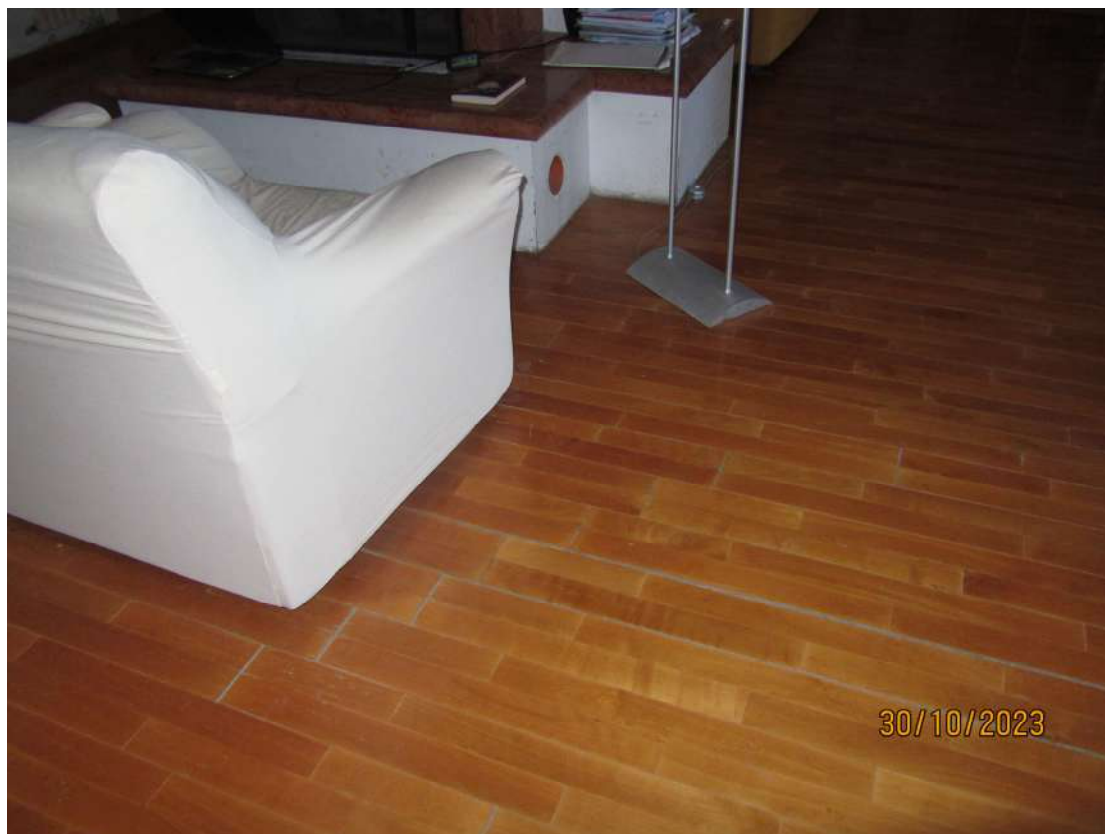
FOTO 8 - PARTICOLARE DELLO STATO DI CONSERVAZIONE DEL PARQUET.

Stato di manutenzione e conservazione: l'immobile possiede finiture di grado superiore alla media ma versa nel complesso in uno stato di conservazione e manutenzione che può definirsi solo discreto. In particolare oltre all'usura del pavimento in ceramica del bagno (con qualche mattonella lesionata) si segnala per la zona pavimentata con parquet la diffusa presenza di fessurazioni nei giunti (vedi foto n.8 in allegato n.5).

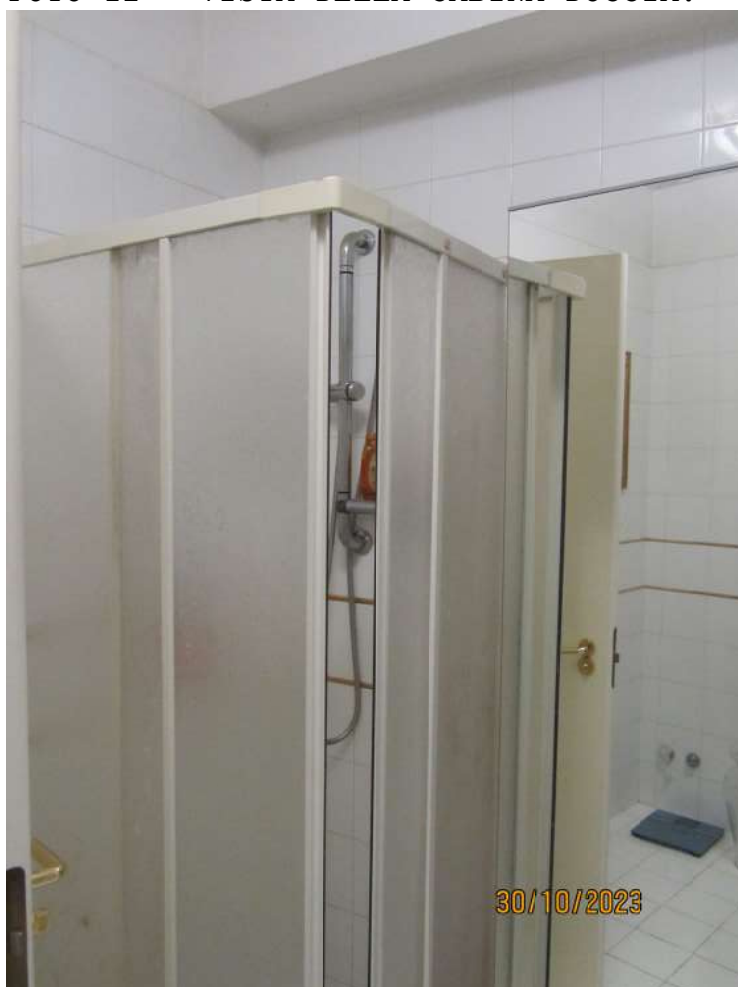
FOTO 12 - VISTA DELLA CABINA DOCCIA.

Il bagno è provvisto di piatto doccia ed apparecchi sanitari in vetrochina (lavabo, bidet e tazza w.c.), con rubinetterie in ottone cromato del tipo a miscelatore monocomando.

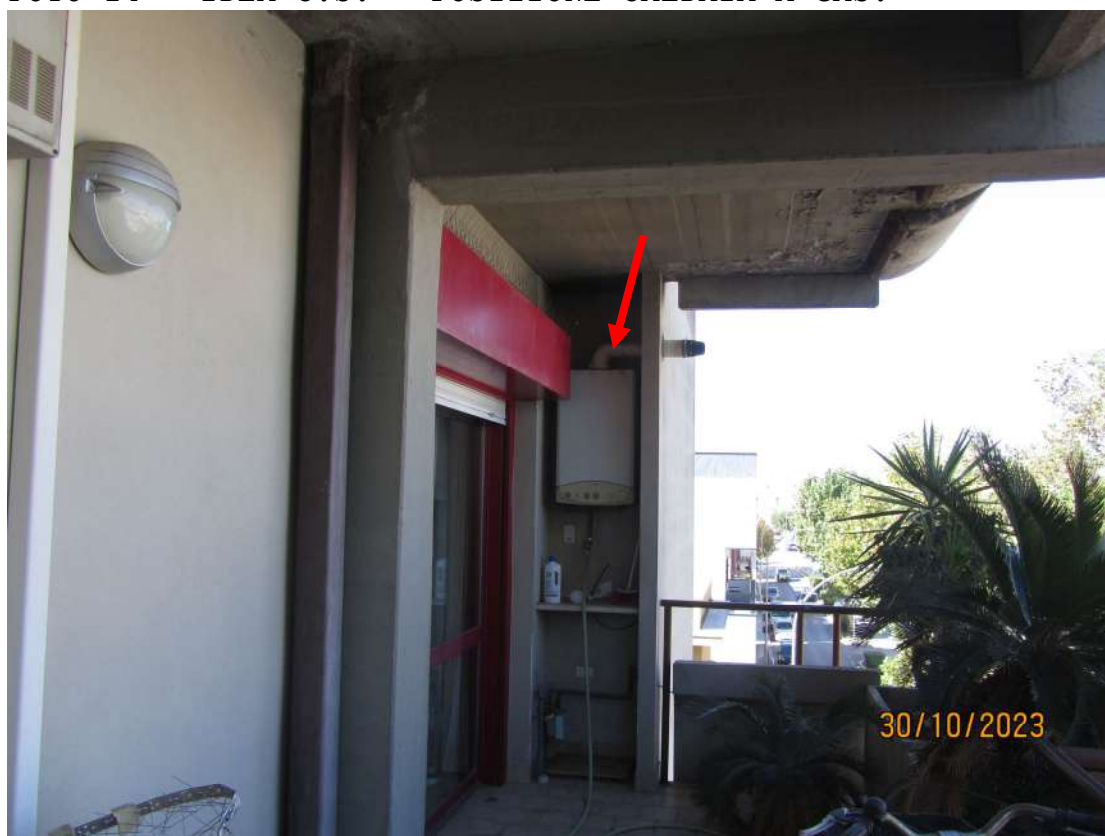
FOTO 14 - IDEM C.S. - POSIZIONE CALDAIA A GAS.

Impianto termico (riscaldamento e raffrescamento): l'impianto di riscaldamento, del tipo a termosifoni, è composto da generatore di calore costituito da caldaia murale alimentata a gas metano e masse radianti del tipo a colonna in ghisa pressofusa. La caldaia per il riscaldamento e la produzione di acqua calda sanitaria è posizionata all'esterno, nell'apposito vano ricavato sul balcone che affaccia su via F.lli Rosselli. L'immobile è altresì provvisto di impianto di raffrescamento che consta di due apparecchi del tipo a pompa di calore (split) posizionati nel soggiorno e nella cucina.

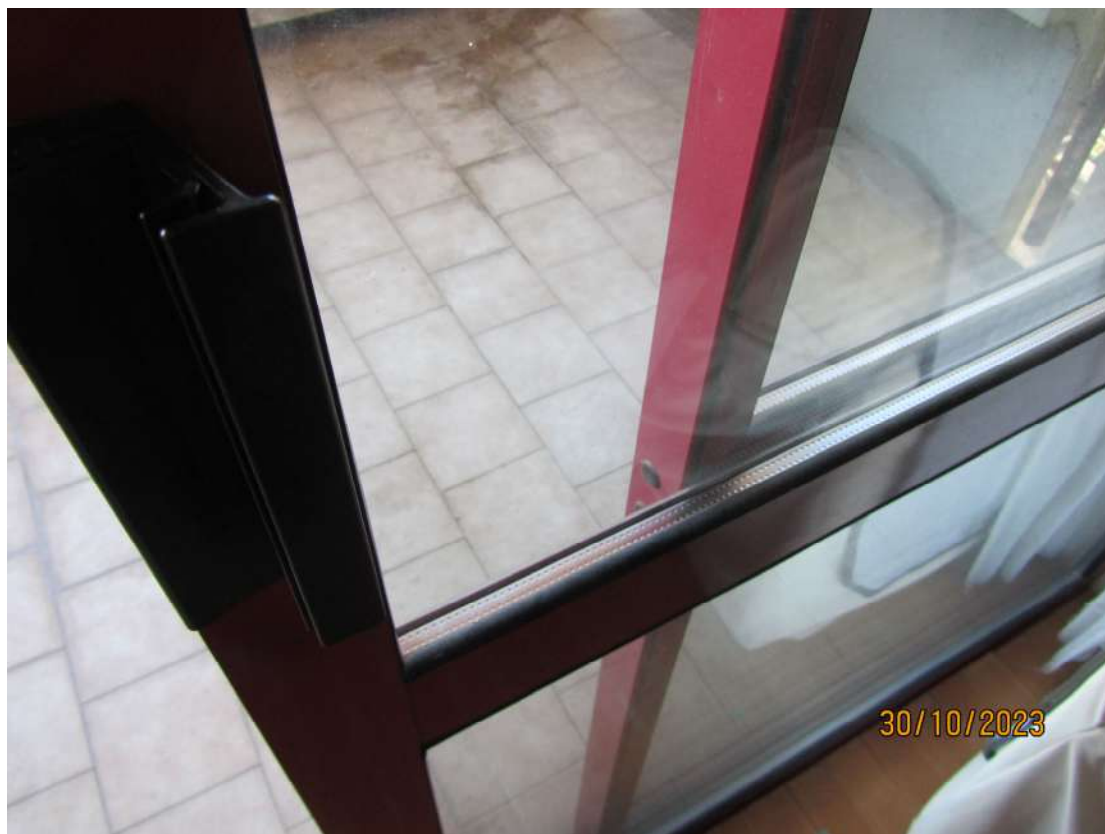
FOTO 16 - PARTICOLARE INFISSI SCORREVOLI.

Serramenti esterni e porte interne: Gli infissi esterni sono in lega di alluminio di colore rosso imperiale, del tipo ad ante scorrevoli per le porte-finestre, con specchiature composte da

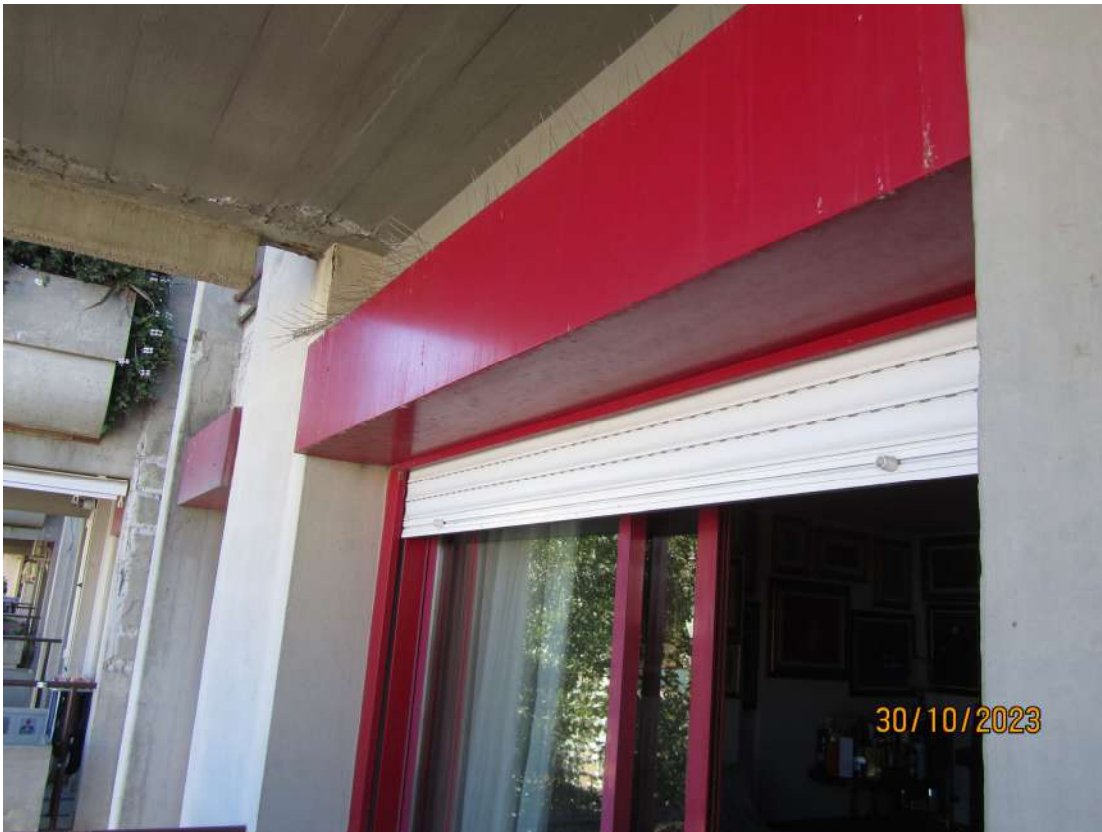
FOTO 17 - PARTICOLARE CASSONETTI ESTERNI E TAPPARELLE IN PVC.

vetro isolante a camera d'aria. I serramenti sono provvisti di tapparelle in PVC per la schermatura solare con cassettoni esterni in lamiera metallica. La porta d'ingresso è del tipo blindato ad un solo battente, provvista di serratura di sicurezza. Le bussole interne sono in legno tamburato, laccate di colore bianco.

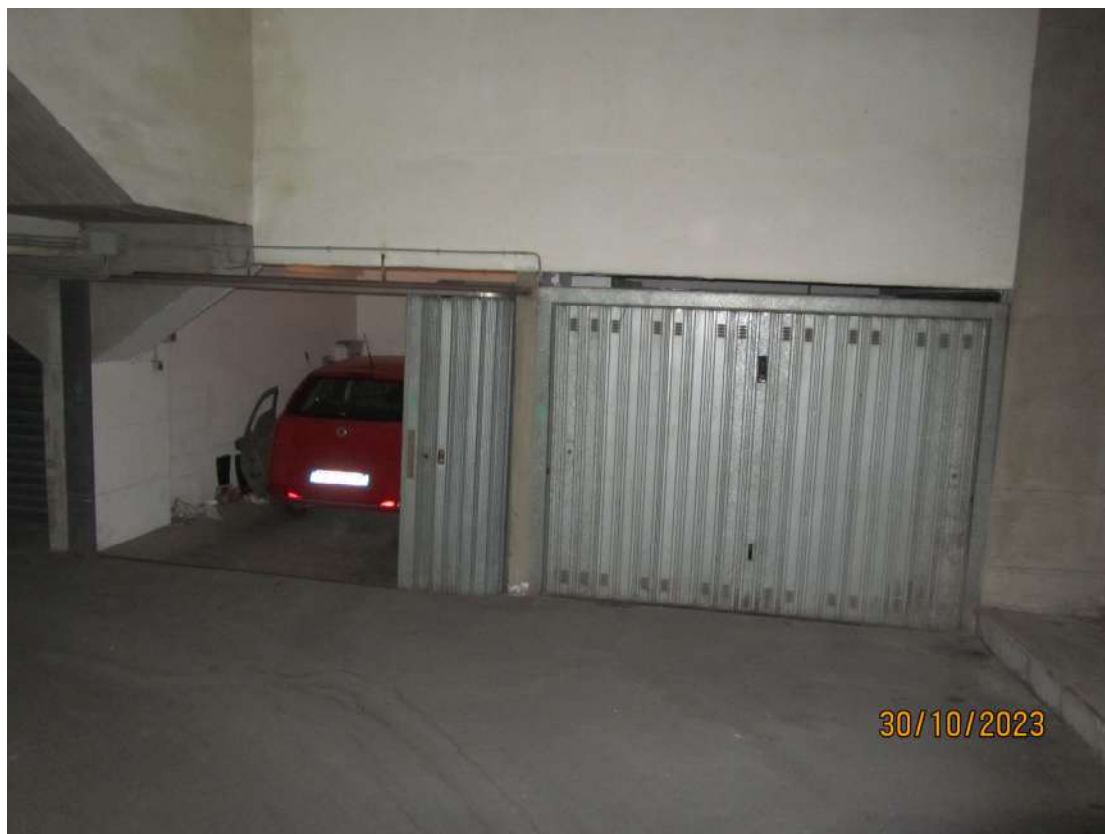
FOTO 19 - BOX AUTO AL 2° PIANO SOTTOSTRADA.

Stato di manutenzione e conservazione: l'immobile possiede finiture di grado ordinario e si trova nel complesso in uno stato di conservazione e manutenzione discreto.

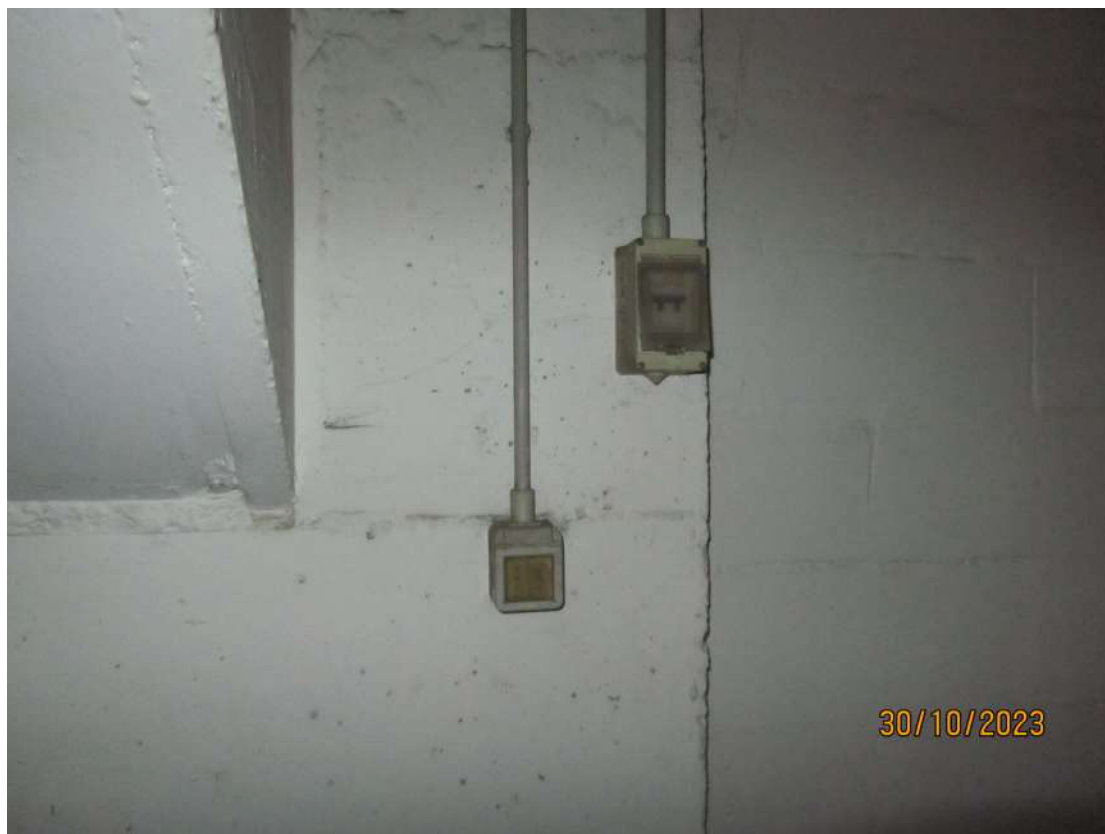
FOTO 20 - PARTICOLARE LINEA ELETTRICA INTERNA AL BOX AUTO.

Impianto elettrico: L'impianto elettrico, del tipo a filo sfilabile, è costituito da canaline esterne e cassette di derivazione in PVC autoestinguenti e risulta provvisto di interruttore magnetotermico differenziale.
