TRIBUNALE CIVILE DI PERUGIA

RELAZIONE DI STIMA RETTIFICATA

ESECUZIONE IMMOBILIARE N. 96/2023

su **complesso immobiliare** in Comune di Gubbio (PG), località Montanaldo Casanova n. 20.

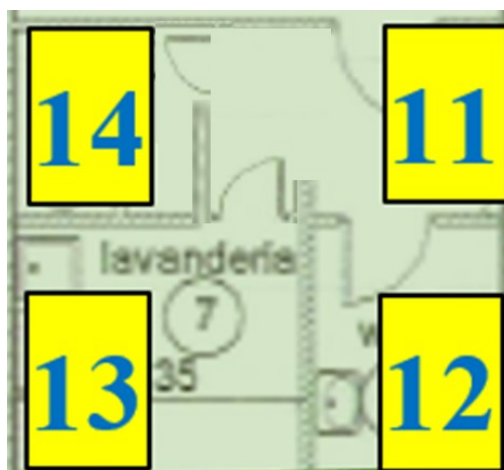
Nel corso del sopralluogo non sono state rilevate difformità tra la planimetria catastale e lo stato dei luoghi, ad eccezione della parete del disimpegno (vano n. 11) che conduce al bagno (vano 14) ed alla lavanderia (vano 13), parete che è in posizione leggermente diversa, come evidenziato di seguito.

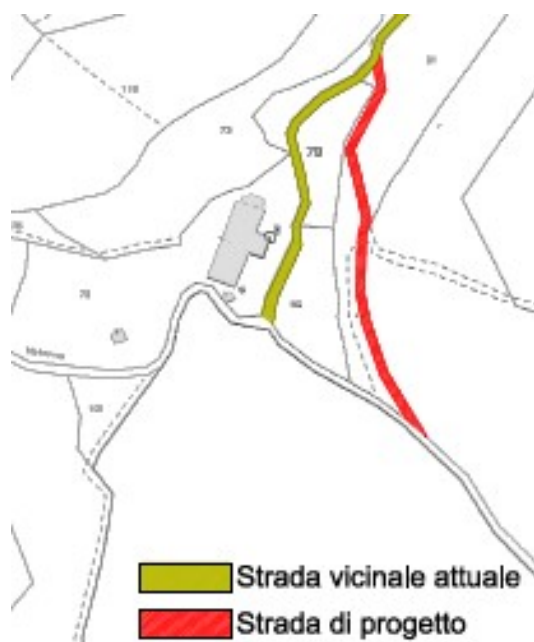
Da tale documentazione si evince che la piscina ed i locali sottostanti sono stati edificati in una porzione di terreno in parte costituente il sedime della strada vicinale "Di Materna". La Giunta Comunale, con Delibera n. 77 del 27/04/2022 si è espressa positivamente circa la declassificazione di tale tratto di strada e la classificazione di un nuovo tratto alternativo, come rappresentato di seguito.

Sono attualmente in corso di presentazione i documenti atti a regolarizzare la piscina, ed i locali tecnici sottostanti, che potranno essere in seguito accatastati.
(Cfr. Allegato n. 3-L).
