TRIBUNALE DI TREVISO

RAPPORTO DI STIMA

Esecuzione immobiliare: **R.G.E. 24/2022**

Ubicazione: Villorba (TV) – Via A. Volta, 40 (“Centro Grossisti Trevigiani”)

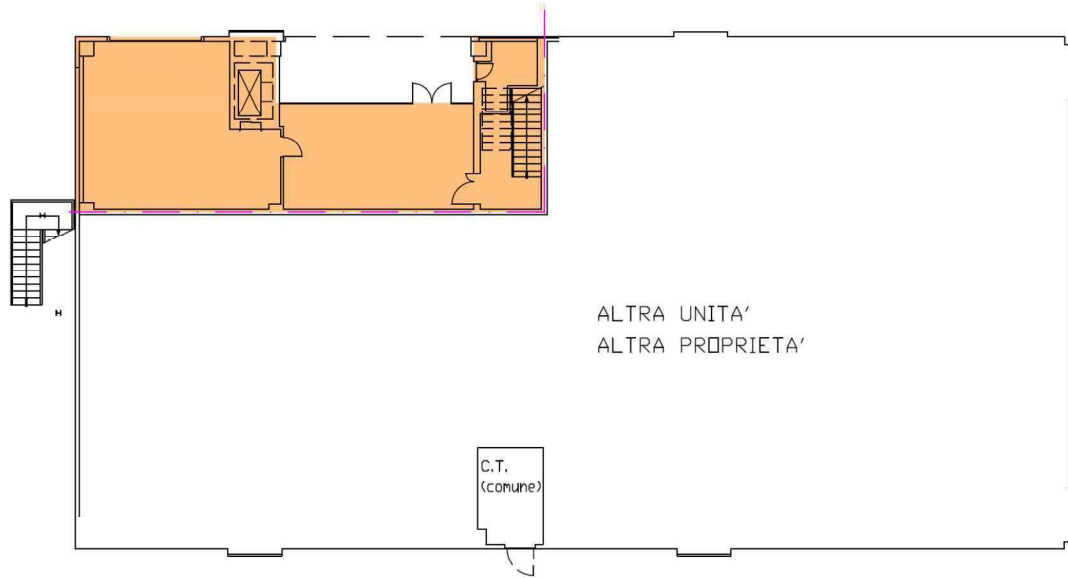
PIANO TERRA

La superficie dell'immobile misurata secondo il criterio **S.E.L.** (Superficie esterna Lorda – area di un edificio delimitato da elementi perimetrali verticali, misurata esternamente su ciascun piano fuori terra o entro terra alla quota convenzionale di m. 1,50 dalla quota pavimento) misura complessivamente **mq. 1.096,03.**
