TRIBUNALE DI REGGIO EMILIA

Esecuzione immobiliare n°200/2022 Reg. Gen.

RELAZIONE TECNICO ESTIMATIVA

Piena ed intera proprietà di un alloggio al piano secondo int. 6 con cantina e autorimessa al piano interrato, oltre alle parti comuni (Art. 1117 e seguenti del c.c.); il tutto sito in Via Roma n°49 nel Comune di Bagnolo in Piano (RE).

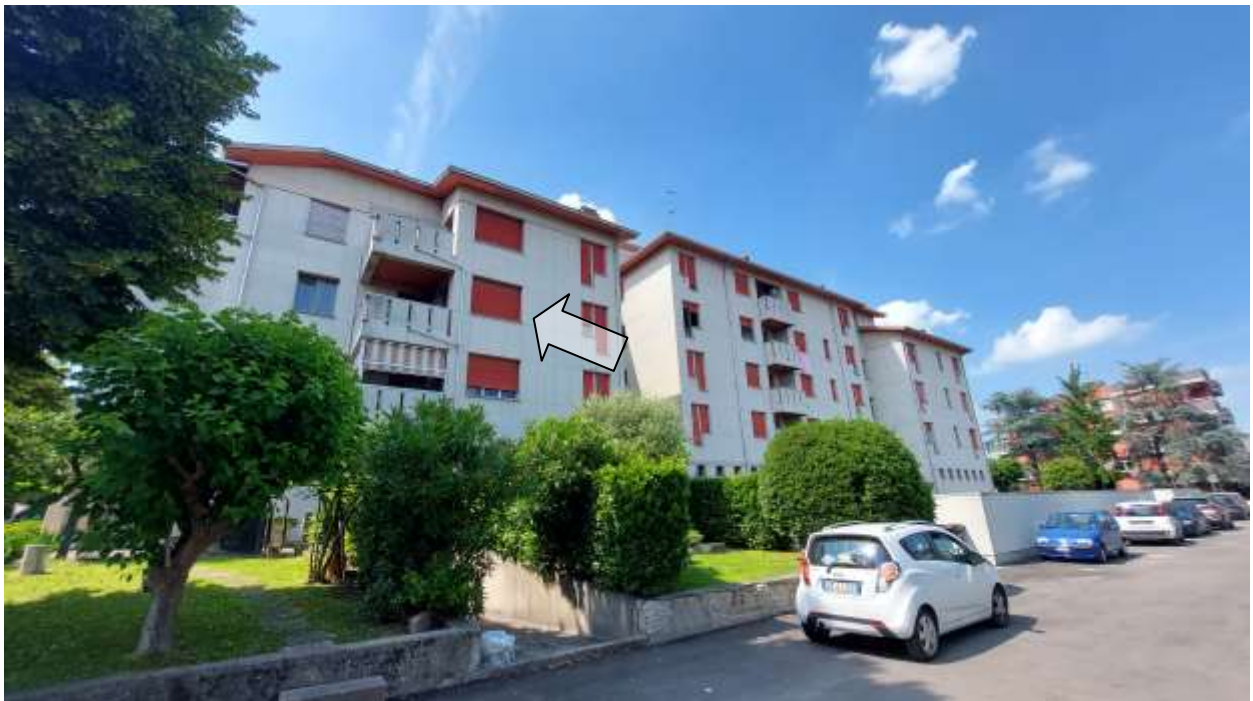
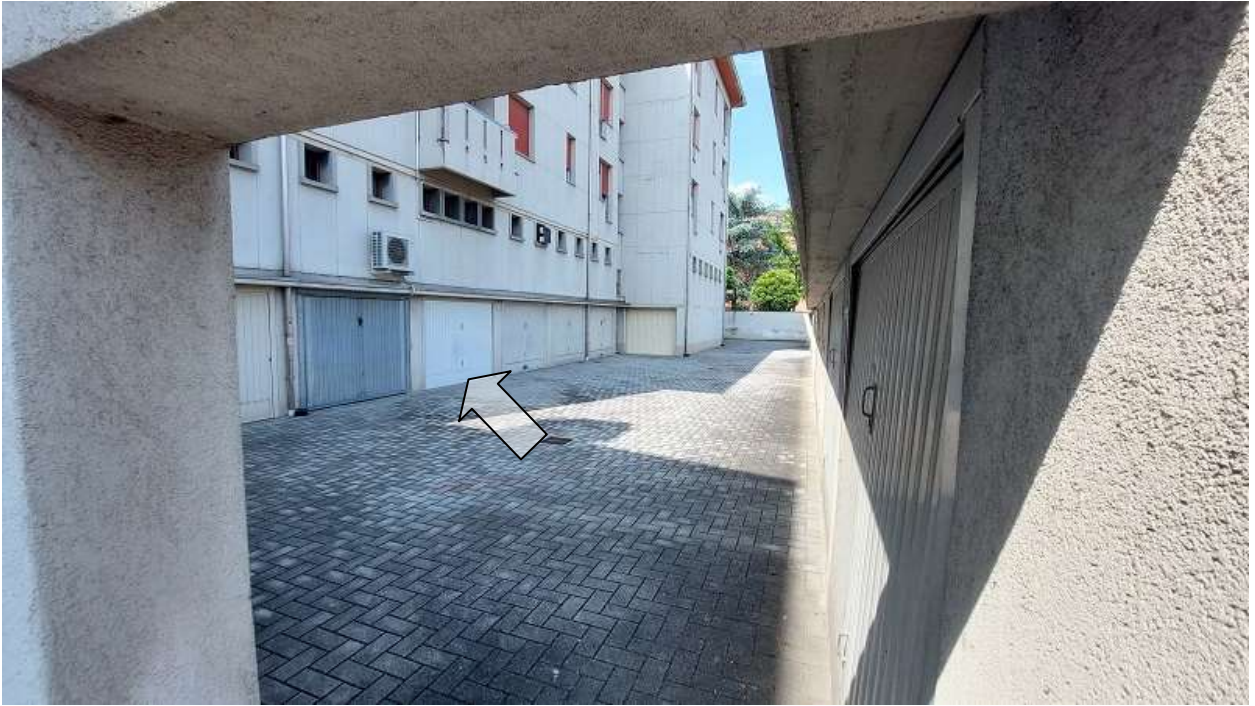
Esterno 1 – Vista da sud/est

Il fabbricato esternamente presenta le murature intonacate e tinteggiate con dettagli in cemento armato a vista. Tutte le aperture sono dotate di avvolgibili, la porta di ingresso è realizzata con telaio metallico vetrato e i portoni delle autorimesse sono in lamiera del tipo a bascula. L'immobile presenta la necessità di alcune manutenzioni.

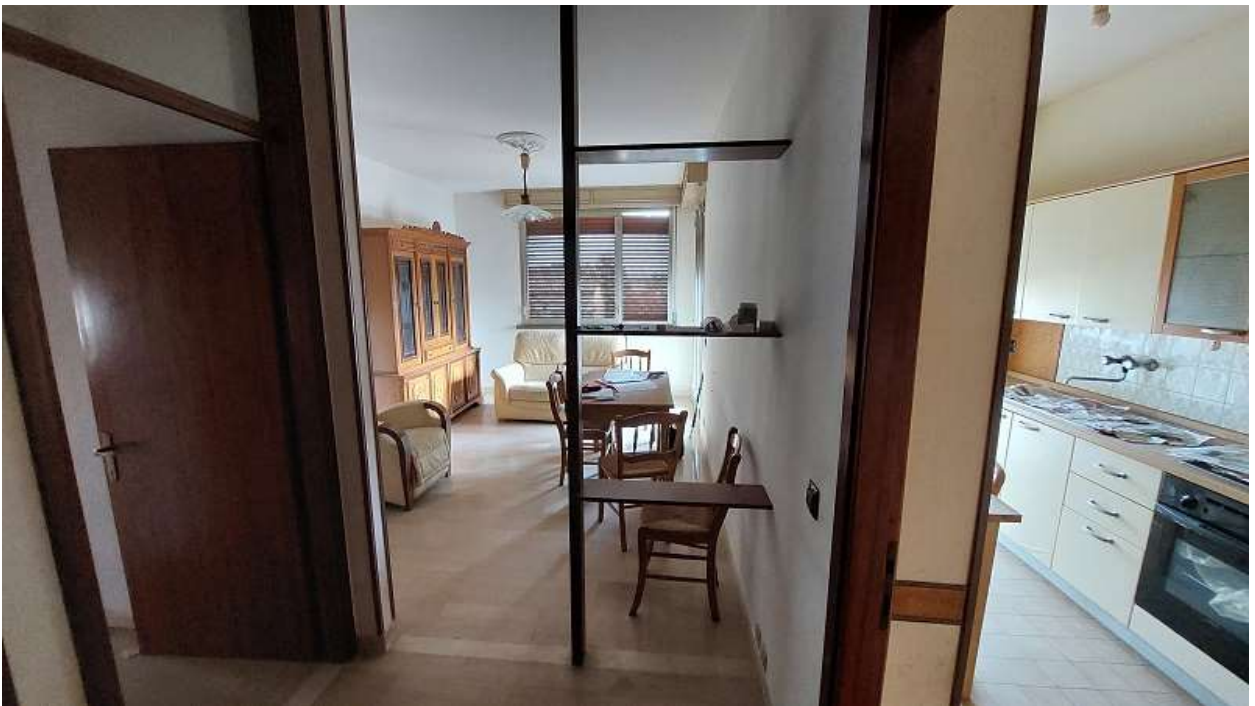
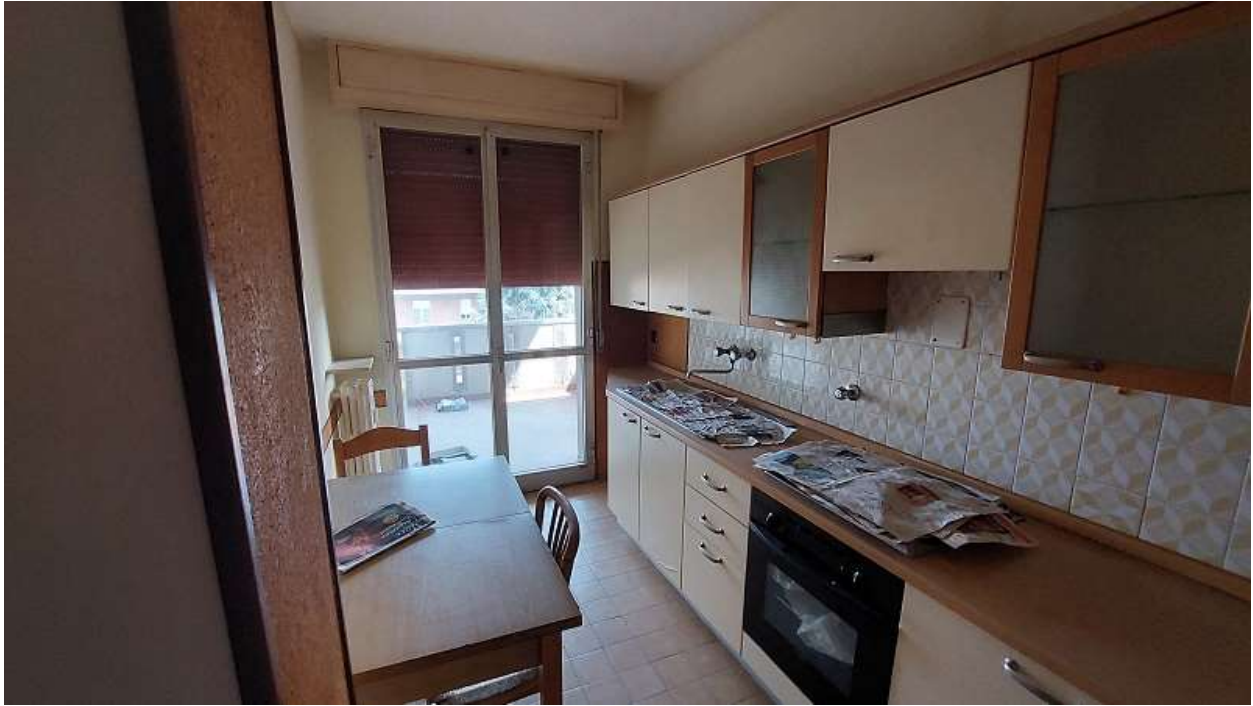
Interno 1 – Soggiorno

L'alloggio presenta pavimenti in marmette di diverse qualità e piastrelle di ceramica in cucina, bagno, disimpegno e balcone. La cucina e il bagno sono dotati di rivestimento in piastrelle di ceramica. Le pareti come il soffitto sono intonacate e tinte. Il bagno è allestito con lavabo, vasca, bidet e water. Gli impianti (adduzione gas, elettrico ed idraulico e riscaldamento) sono realizzati sottotraccia, di essi non sono state rintracciate le certificazioni e pertanto dovranno essere tutti verificati. L'impianto di riscaldamento è condominiale mentre la produzione di acqua calda sanitaria avviene con scaldabagno elettrico il cui alloggiamento è in bagno. Gli elementi radianti sono del tipo a radiatori a parete. Il portoncino di ingresso è in metallo del tipo blindato, le porte interne sono in legno tamburato ed alcune sono dotate di sopraluce vetrato. I serramenti esterni sono in alluminio e avvolgibile esterno in PVC. Complessivamente l'alloggio presenta la necessità di manutenzioni.
