TRIBUNALE DI VICENZA
SEZIONE ESECUZIONI IMMOBILIARI
PROCEDURA N. 313/2023 RGE – Lotto 1 di 2

ELABORATO PERITALE

Lotto 1 di 2 – Beni in Tonezza del Cimone (VI)

Identificazione beni: Beni in Tonezza del Cimone (VI), Contrà Sella, 80
Dati Catastali: NCEU, foglio 5, p.lla 548, sub. 33 graffata p.lla 549 sub. 17 (A2), per il diritto di piena proprietà per quota 1/1

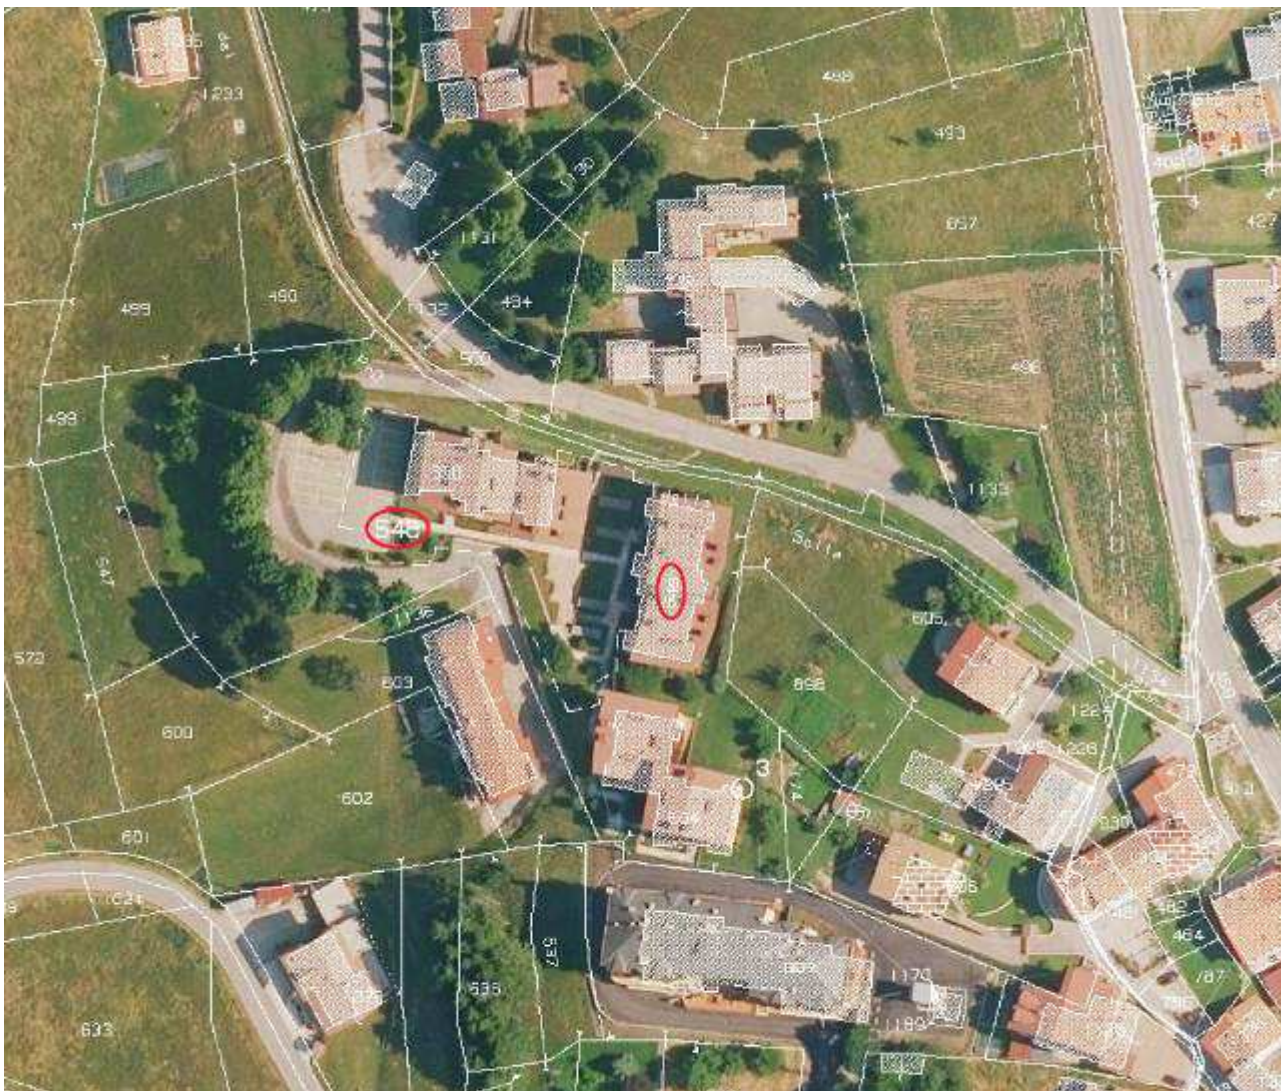
Figura 1. Sovrapposizione ortofoto con mappa catastale.

Per quel che riguarda il sedime della strada asfaltata di Via Contrà Sella si segnala che da una prima sovrapposizione preliminare tra l'ortofoto e la mappa catastale, risulta che la carreggiata stradale insiste su p.lle di proprietà di terzi (privati), es. p.lle 1132-500-495-1133-1134, oltre ad essere la carreggiata stessa di larghezza maggiore della stradina pubblica indicata nella mappa catastale, e che quest'ultima (la stradina) da tale sovrapposizione risulterebbe traslata verso sud, rispetto al sedime attuale della strada esistente. Si precisa a tal riguardo che da quanto è stato possibile indagare non risultano "trascritte" nei pubblici Registri Immobiliari servitù a favore degli immobili in esame (a favore delle p.lle che compongono il condominio "Tonezza 1100") ed a carico delle p.lle su cui insiste la strada asfaltata esistente di Via Contrà Sella, che ne garantiscano il transito sulle stesse a favore dei condomini, e che quindi se ne deduce che da parte di questi ultimi vi è un "utilizzo di fatto" della stessa (strada asfaltata esistente di Via Contrà Sella), senza alcun diritto di passaggio "trascritto" nei pubblici Registri Immobiliari. Per maggiori dettagli si rimanda alle planimetrie allegate alla presente.

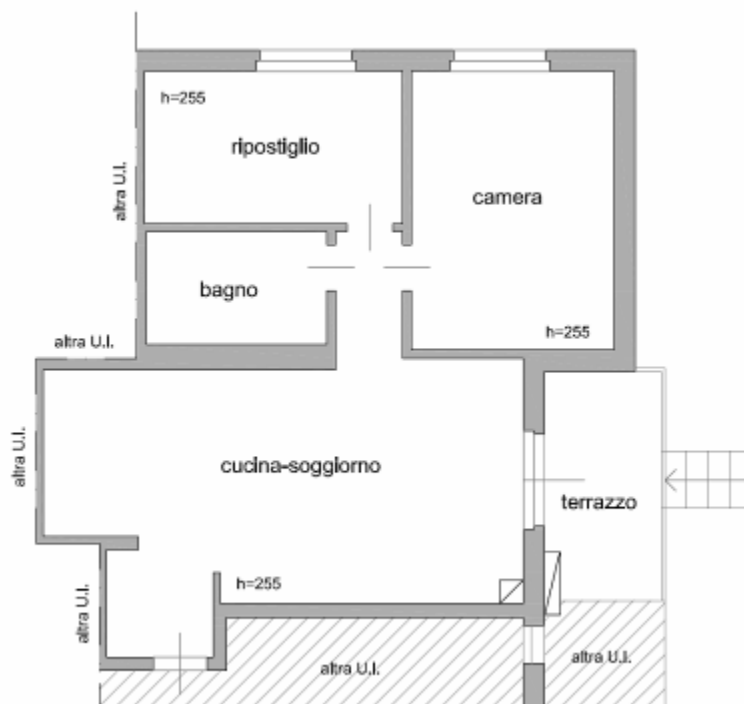
Figura 4. Planimetria immobili.

L'appartamento presenta altezza utile pari a circa 2.55 m, ed affacci verso sud ed ovest, e presenta i seguenti locali: cucina-soggiorno, camera, ripostiglio, bagno (non finestrato), ed un terrazzo. La superficie lorda dei locali di abitazione è pari a circa 49 m², quella del terrazzo è pari a circa 4.6 m². L'app.to è dotato inoltre di un'area scoperta pertinenziale di proprietà esclusiva, sui lati sud ed ovest, sulla quale è presente una cisterna per la raccolta dell'acqua di uso condominiale, con relativa servitù. L'app.to non è dotato di garage, posti auto coperti o scoperti ad uso esclusivo. Per il calcolo della superficie commerciale si rimanda agli allegati alla presente.

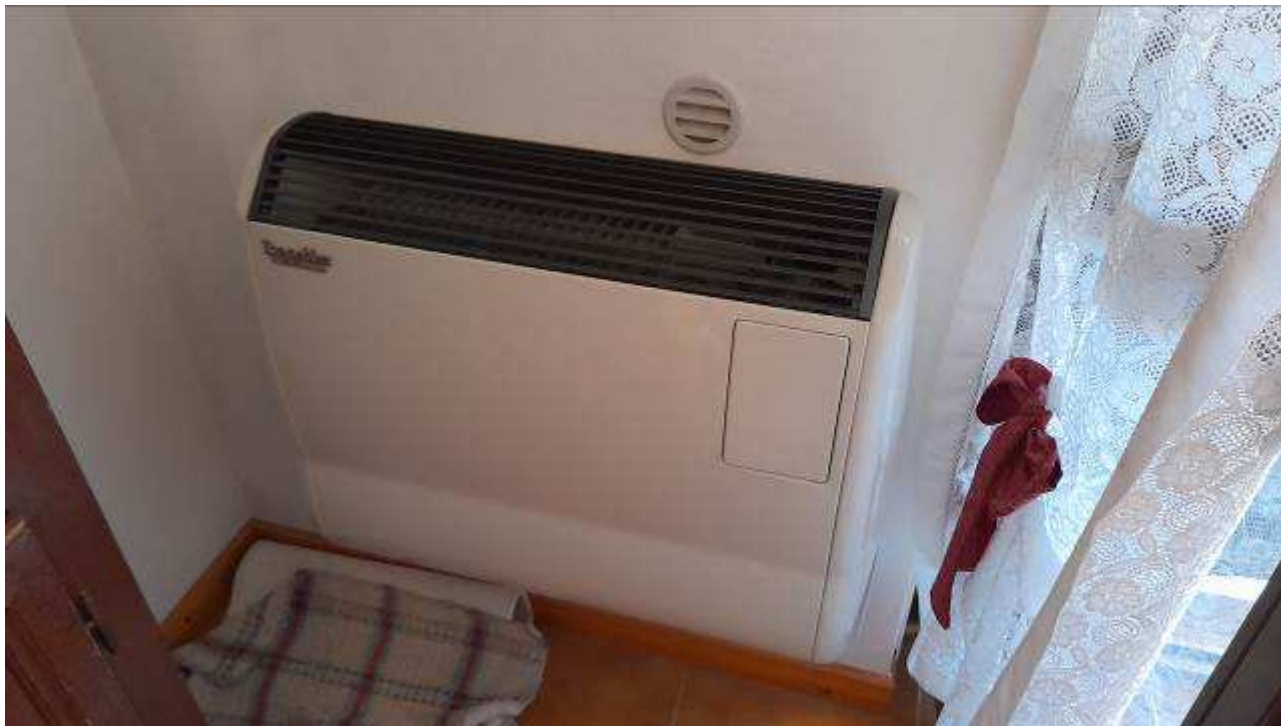
Per quel che riguarda gli impianti, l'appartamento risulta dotato di impianto elettrico, idrico-sanitario, fognario (privato condominiale), di riscaldamento composto da generatori autonomi di aria calda alimentati a gas GPL, mentre l'acqua calda sanitaria è prodotta con un boiler elettrico posizionato in bagno. Si segnala che l'esecutato ha riferito che, per motivi tecnici da chiarire e probabilmente per un malfunzionamento del contatore autonomo del gas, questo ultimo non ha una pressione sufficiente per permettere la cottura dei cibi e nemmeno per il riscaldamento degli ambienti, come anche da indicazioni dell'amministratore di condominio (vedasi allegati).

Figura 17. Generatore aria calda a gas.

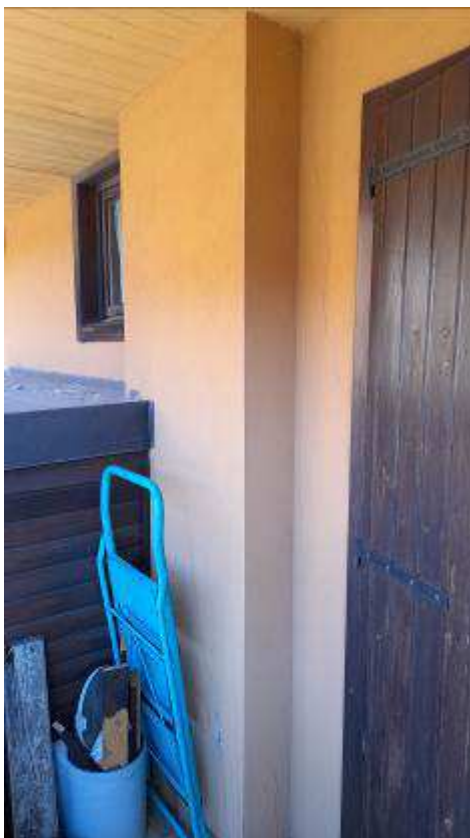
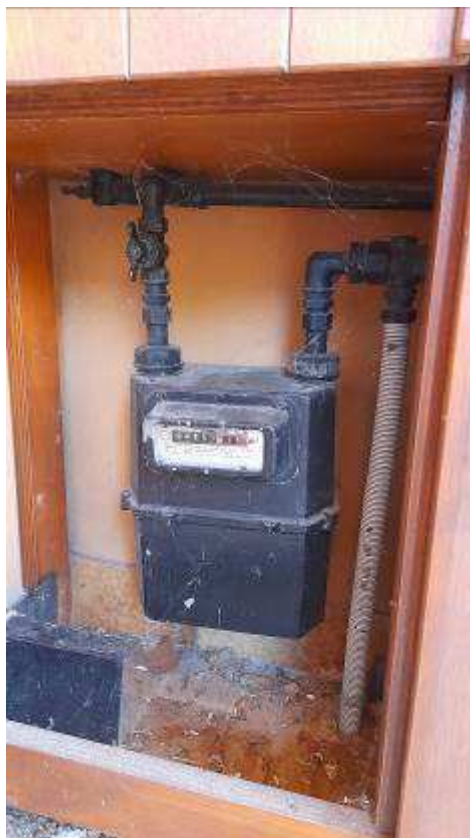
- gli infissi, gli scuri ed i rivestimenti esterni in legno presentano segni d'usura e degrado dalle intemperie;
- in alcune pareti esterne sono presenti cavillature e fessurazioni;
- in alcune pareti esterne sono presenti ammaloramenti agli intonaci e segni di umidità, anche di risalita.

Figura 18. Fessurazioni muri esterni e contatore gas.

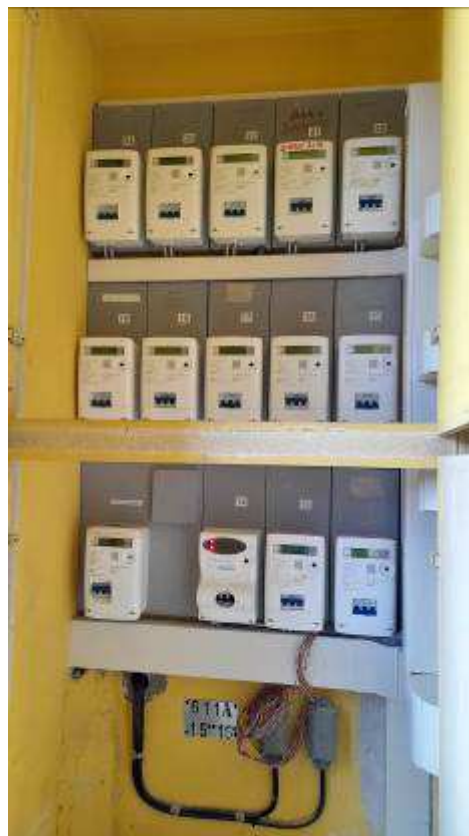
Si segnala che l'app.to è dotato di proprio contatore autonomo per l'energia elettrica, il gas, mentre l'acqua potabile, come riferito dall'esecutato, è a gestione condominiale.

Figura 20. Quadri elettrici e contatori elettricit .

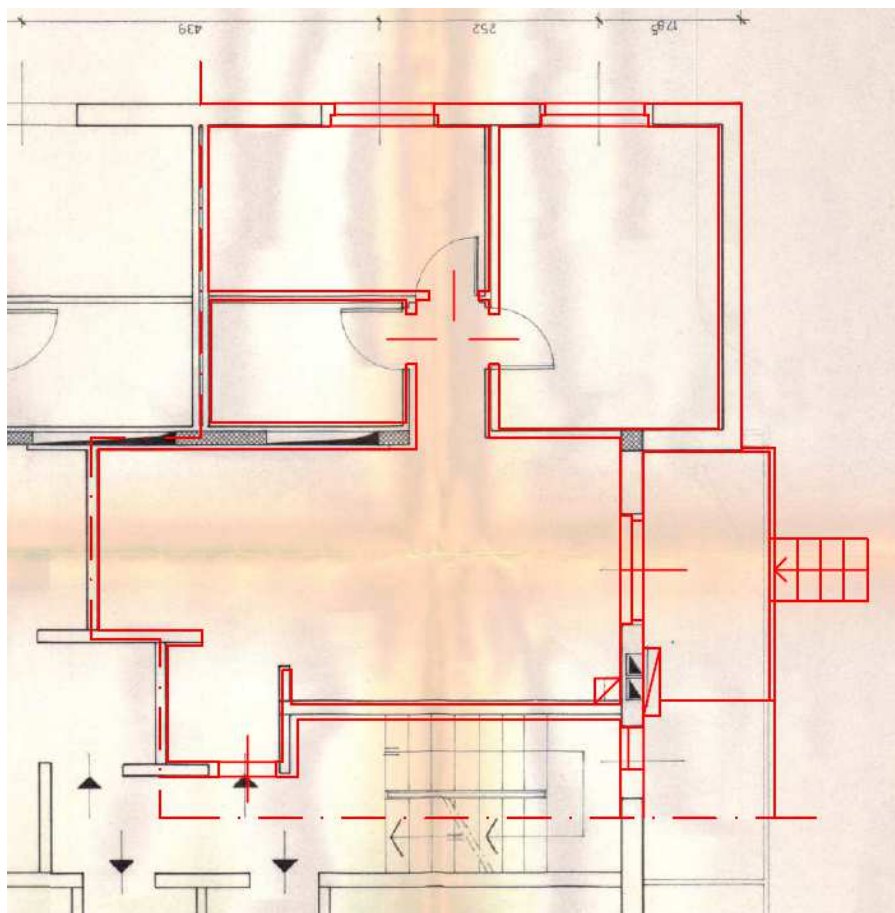
Si riportano nel seguito le planimetrie "comparative" con l'evidenziazione delle difformità riscontrate in pianta tra lo stato approvato e lo stato attuale (con indicato in rosso il rilievo dello stato attuale dei luoghi ed in nero lo stato approvato), e copia delle piante dello stato approvato. In particolare si segnala che vi sono alcune modifiche interne e prospettiche nell'app.to.

Figura 27. Comparazione stato attuale – stato rilevato.
