## **RELAZIONE DI STIMA**

- 1) Appartamento sito in Orta di Atella (CE) alla Via Clanio snc, foglio 11, particella 5214, subalterno 14, piano 3;
- 2) Autorimessa sita in Orta di Atella (CE) alla Via Clanio snc foglio 11, particella 5214, subalterno 30, piano S1;

**TRIBUNALE DI NAPOLI NORD**  
**PROCEDURA ESECUTIVA IMMOBILIARE RGE: 216/2020**  
**CREDITORE: INTESA SANPAOLO SPA - DEBITORI: [REDACTED]**  
**[REDACTED] - GIUDICE: DOTT.SSA FABRIZIA FIORE**

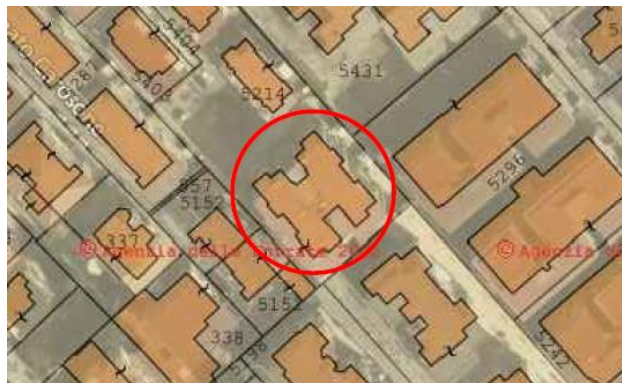
Per quanto sopra esposto, il sottoscritto ritiene che l'atto di pignoramento corrisponda a quanto in titolarità agli esecutati e, al fine dell'esatta individuazione della particella su cui sono stati edificati gli immobili oggetto della presente relazione, ha effettuato una sovrapposizione di una foto satellitare con la relativa mappa catastale di riferimento. Si riporta di seguito tale sovrapposizione visibile anche in Allegato 05 della presente relazione.

*Sovrapposizione immagine satellitare/mappa catastale*

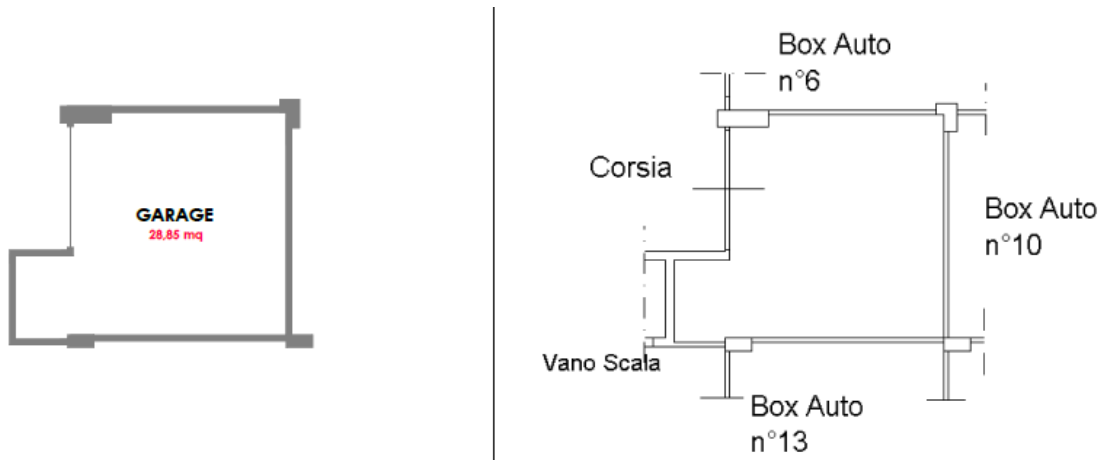
*Confronto planimetria stato di fatto/catastale garage*

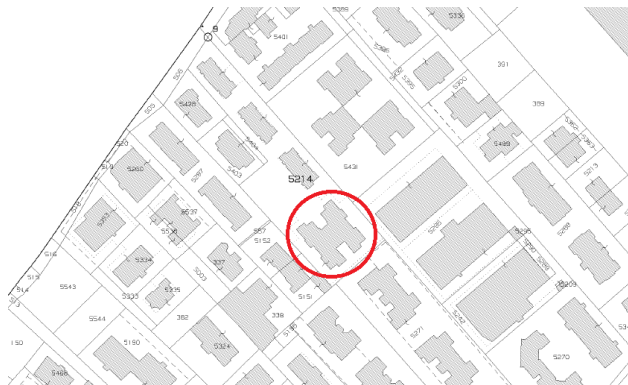
Si riporta in Allegato 17 l'atto di compravendita ed integrazione del 19/09/2007 in capo  
agli esecutati. Di seguito, inoltre, stralcio del foglio di mappa catastale con evidenza  
della particella su cui insistono gli immobili pignorati consultabile anche in Allegato 07.

*Stralcio di mappa*

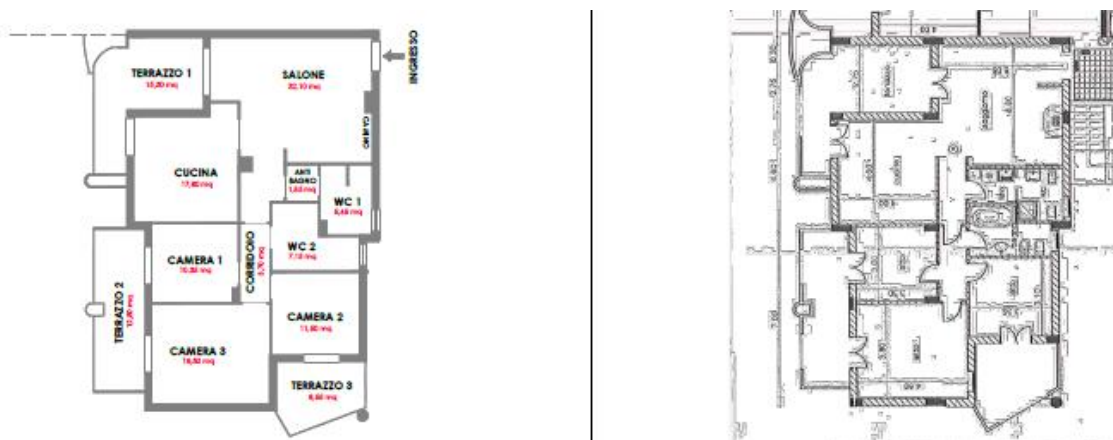
relativamente alle parti riguardanti gli immobili pignorati, sono in Allegato 09 della presente relazione. Da un confronto tra le planimetrie allegate al provvedimento autorizzativo e le planimetrie redatte dello stato di fatto si sono rilevate difformità per la disposizione e misurazione di alcune tramezzature nell'appartamento e nel garage. Si riporta di seguito confronto tra le citate planimetrie visibile anche in Allegato 08.

*Confronto planimetria stato di fatto/titolo edilizio appartamento*

provvedimento autorizzativo sopra riportate, il sottoscritto ha provveduto a verificare la sanabilità/condonabilità degli abusi. Dunque, verificata la non possibilità di sanatoria c.d. ordinaria ai sensi dell'art. 36 del D.P.R. n. 380 del 2001; che non si trova nelle condizioni previste dall'art. 40, comma 6, della legge n. 47 del 1985 o dall'art. 46, comma 5 del D.P.R. n. 380 del 2001 (già art. 17, comma 5, della legge n. 47 del 1985); che non avrebbe potuto beneficiare di una delle sanatorie di cui alle disposizioni di seguito indicate: artt. 31 e seguenti della legge n. 47 del 1985; art. 39 della legge n. 724 del 1994; art. 32 del D.L. n. 269 del 2003 convertito in legge n. 326 del 2003; si prevede un deprezzamento generale per **irregolarità urbanistiche**, pari ad € **4.052,18 (quattromilacinquantadue/18)**. Si precisa inoltre che è stato rinvenuto Certificato di Agibilità n. 6 del 21/04/2004 facente riferimento alla concessione edilizia 52 del 08/03/2002 e alla Variante del 04/06/2003 e che non risulta alcun Ordine di Demolizione.
