**TRIBUNALE DI BRESCIA**

**RAPPORTO DI VALUTAZIONE E RELAZIONE DELL'ESPERTO**  
**DEI BENI IMMOBILI CADUTI NELLA PROCEDURA UBICATI**  
**IN COMUNE DI FORTE DEI MARMI (LU)**

## **§ 3 – N. 2 POSTI AUTO IN PARCHEGGIO AUTOMATIZZATO A FORTE DEI MARMI (LU)**

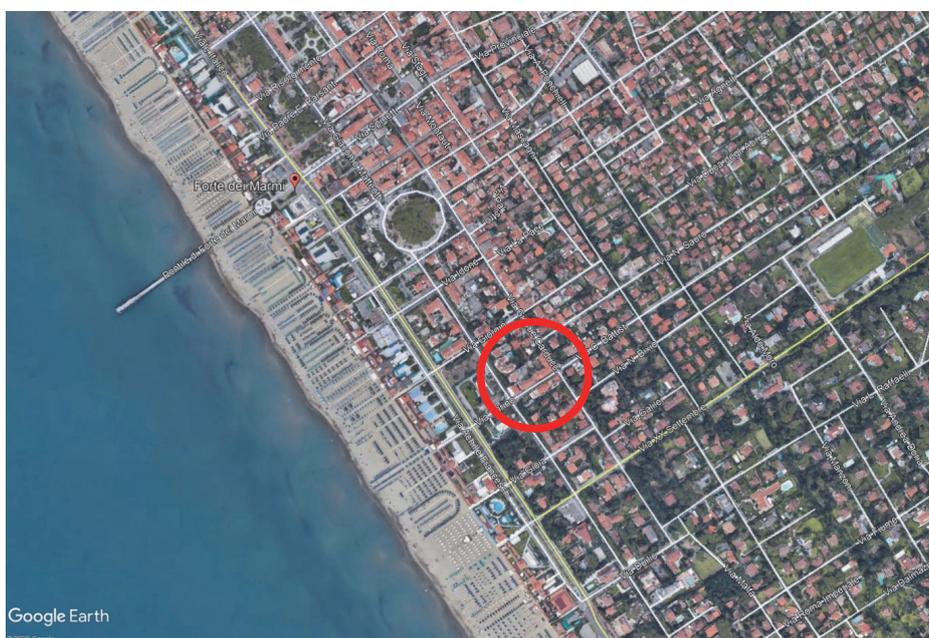
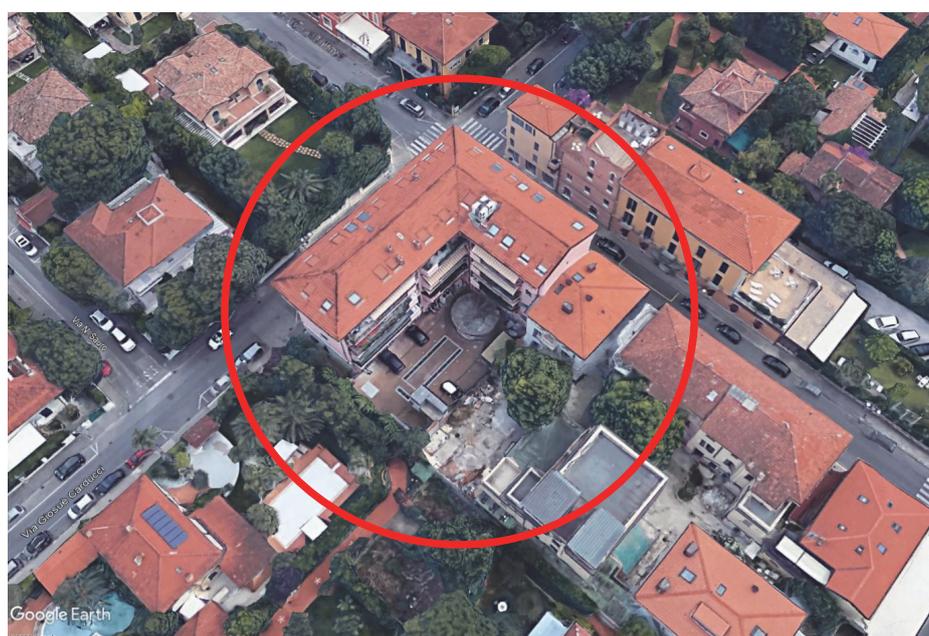
La piattaforma di movimentazione delle automobili è ubicata all'interno di un cortile condominiale, raggiungibile dalla pubblica via passando da un cancello carraio, che vi prospetta con un arretramento dal marciapiede di circa m 7.

Il parcheggio è infatti parte del complesso denominato "Condominio Elsa", che si trova all'angolo tra via Torino e via Carducci (con accesso carraio da questa), un prestigioso fabbricato pluripiano a destinazione mista, residenziale e terziaria, posizionato in prossimità della fascia litoranea di Forte dei Marmi, località nota a livello internazionale per la sua vocazione turistica che si rivolge principalmente a un'utenza di livello sociale alto, con offerte di tipo esclusivo.

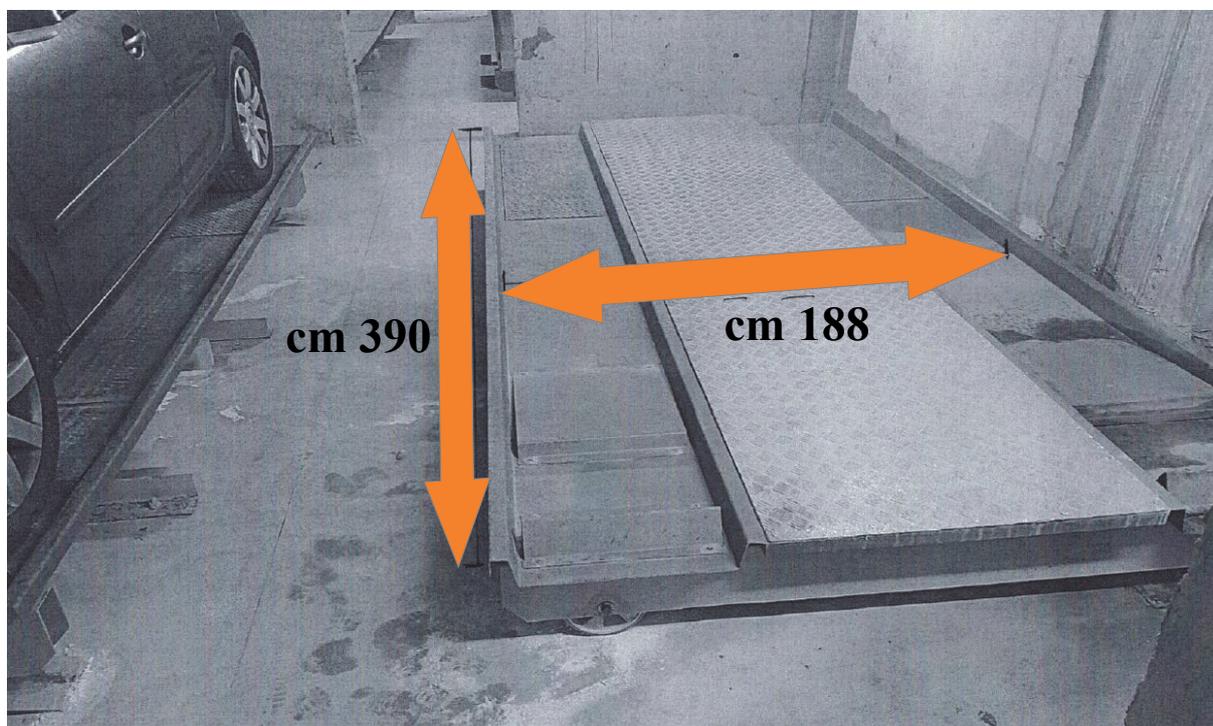
Gli stalli mobili hanno misure massime di cm 188x390 (dati forniti dal manutentore dell'impianto), come da immagine seguente, che definiscono lo spazio di appoggio degli pneumatici (non quindi l'ingombro del mezzo) e consentono l'alloggiamento di autoveicoli anche di grossa cilindrata, ma non di autovetture sportive di particolari dimensioni.

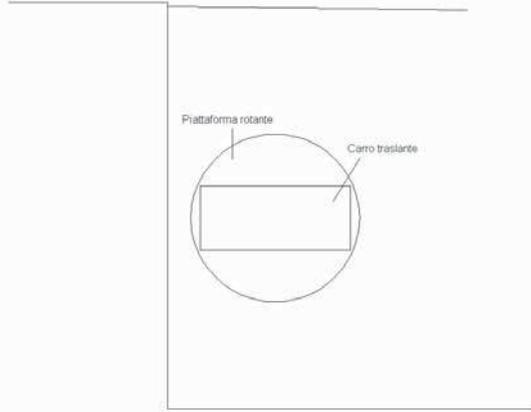
PIANO TERRA

La planimetria specifica del subalterno 37, che individua il parcheggio meccanizzato, per quanto è stato possibile accertare, è sostanzialmente conforme allo stato dei luoghi; non si sono rilevate difformità rilevanti tali da influire sulla consistenza, sull'attribuzione della classe e della rendita catastale e tali da dare luogo alla necessità di presentazione di nuova planimetria catastale ai sensi della vigente normativa al riguardo.
