**TRIBUNALE DI PARMA**

## **RELAZIONE DI STIMA**

**ESECUZIONE IMMOBILIARE: N. 005/2023**

**BENE IN COMUNE DI FONTEVIVO (Provincia di Parma)**

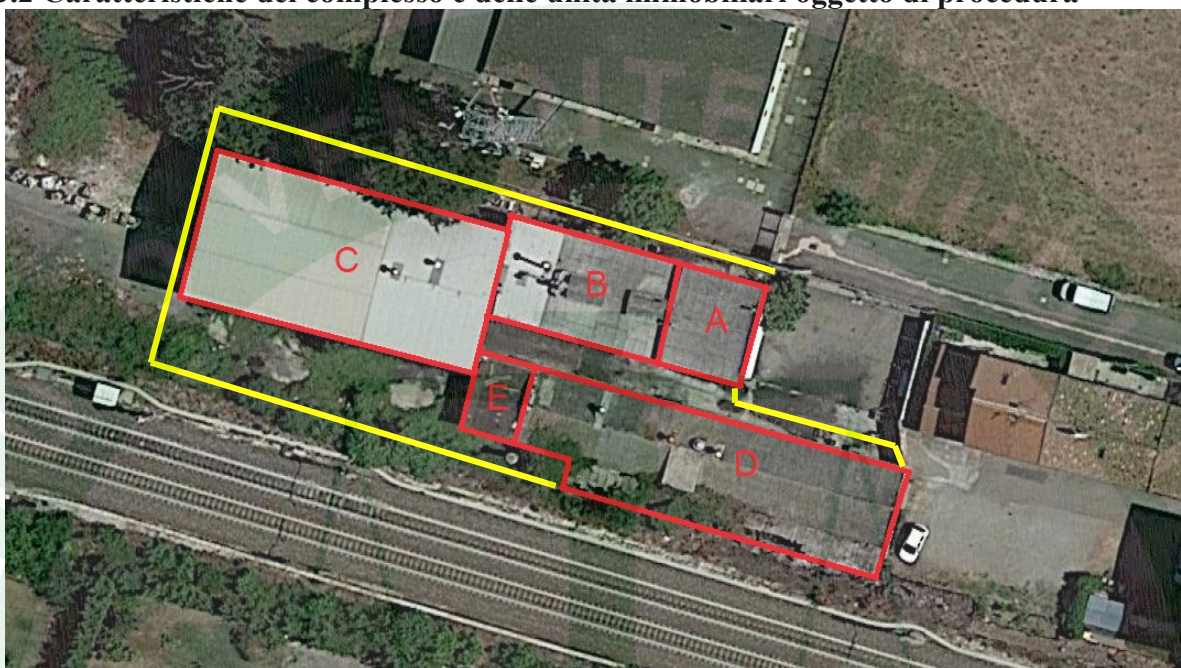
Vista satellitare dell'area con individuazione sommaria del lotto di stima (in rosso i fabbricati, in giallo l'area cortilizia).
