TRIBUNALE ORDINARIO - UDINE

105/2023

CONSULENZA ESTIMATIVA GIUDIZIARIA

LOTTO 1

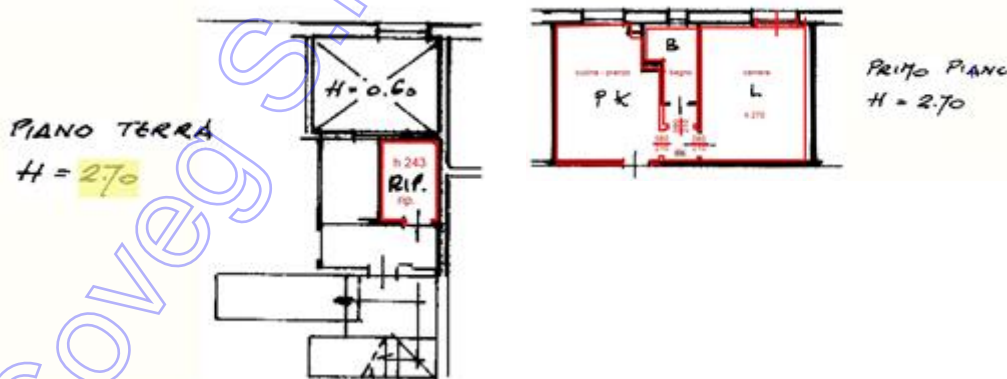
Sono state rilevate le seguenti difformità: L'edificio risulta essere parzialmente difforme alla planimetria catastale depositata all'Agenzia del Territorio. La difformità riguarda la mancata rappresentazione del locale disimpegno antistante il locale bagno e la camera da letto e la conseguente riduzione del bagno, rispetto alla reale superficie. L'altezza del piano terra è stata indicata 270 anziché 243. (normativa di riferimento: Legge n. 113 del 26/02/1994)

Le difformità sono regolarizzabili mediante: Variazione catastale

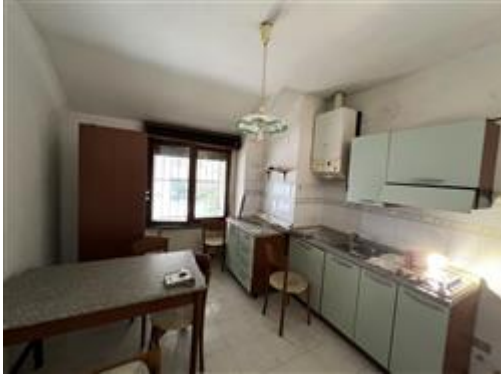
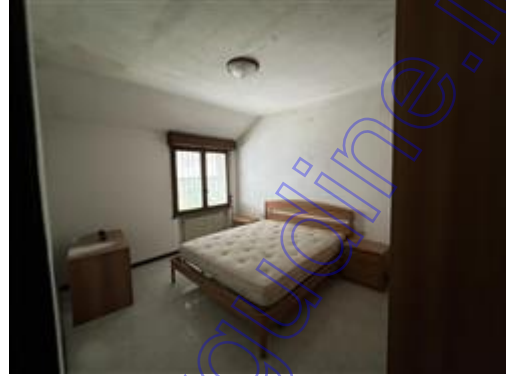
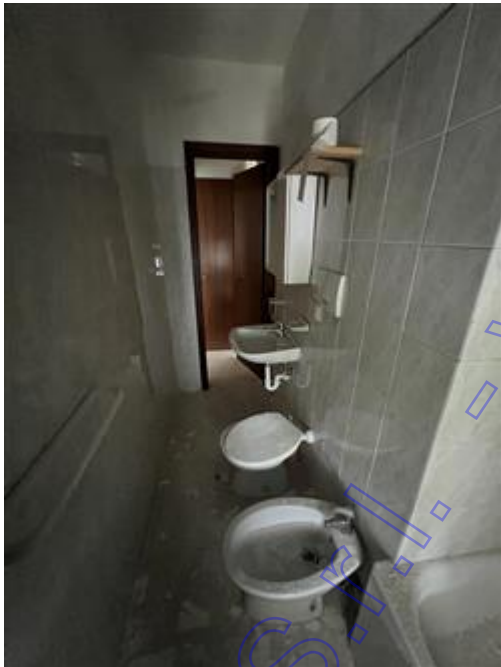
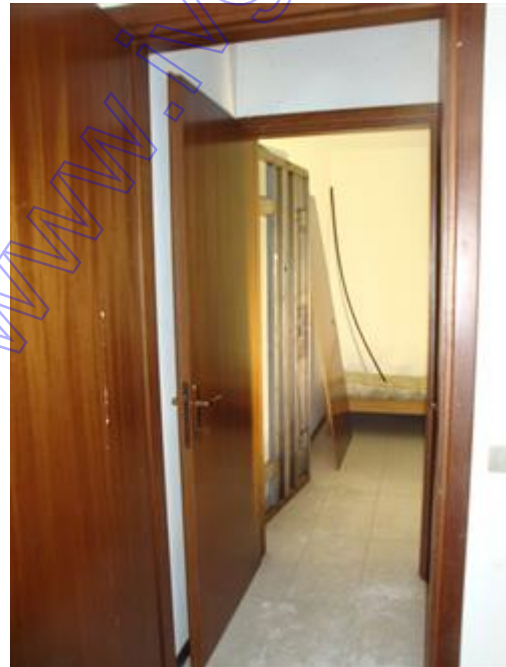
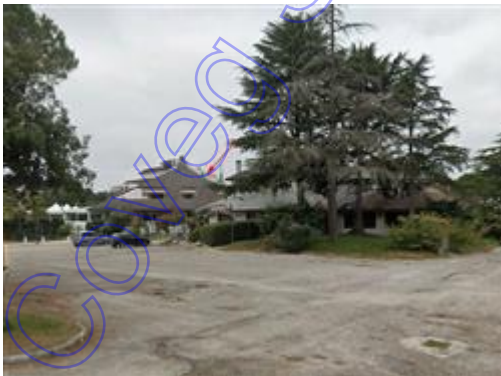
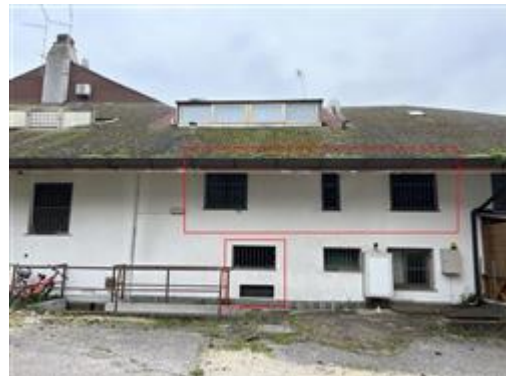
L'alloggio si presenta in mediocre stato di manutenzione, con finiture di medio livello.

L'oscuramento è garantito da persiane i cui cassonetti non sono in buone condizioni di manutenzione;

In tutti i locali, ma soprattutto nel locale bagno e nella camera da letto, vi è un'evidente presenza di umidità, parrebbe a causa di una precedente perdita proveniente dal solaio di piano sovrastante.
