TRIBUNALE DI NAPOLI

Seconda perizia parziale dell'Esperto Stimatore Ing. Sarno Emanuele, nel Fallimento 276/2017 - Interfin s.r.l.

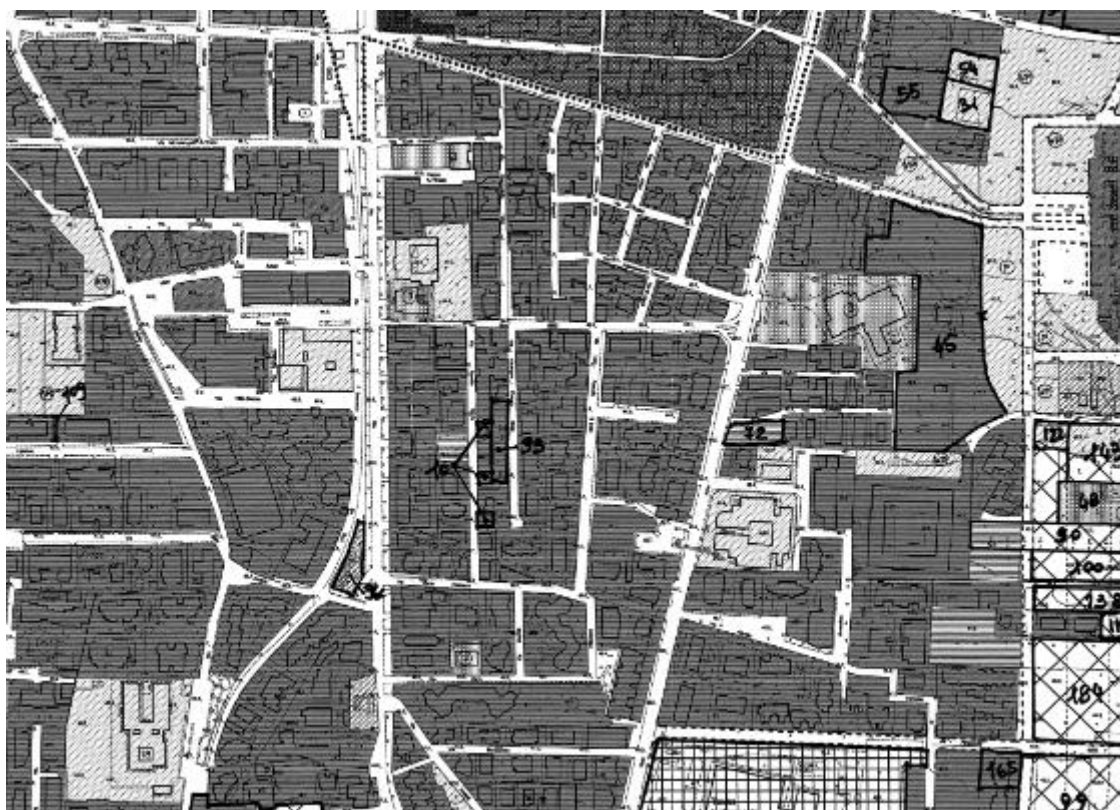
FIGURA 3 – P.R.G.

Gli ampliamenti di cui alle lettere a) e b) non possono comunque superare il 10% delle volumetrie esistenti.

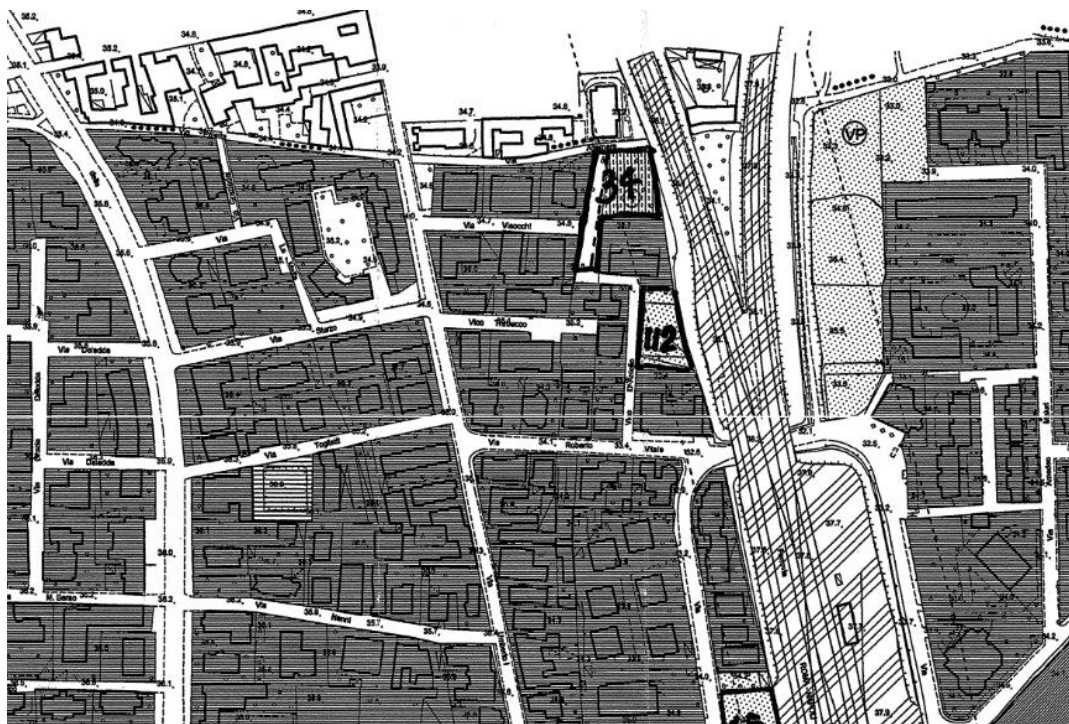
FIGURA 4 - P.R.G.

Gli ampliamenti di cui alle lettere a) e b) non possono comunque superare il 10% delle volumetrie esistenti.
