TRIBUNALE CIVILE DI ANCONA
SEZIONE FALLIMENTI [RG 29/2022]

Fallimento [REDACTED]

Relazione tecnico estimativa

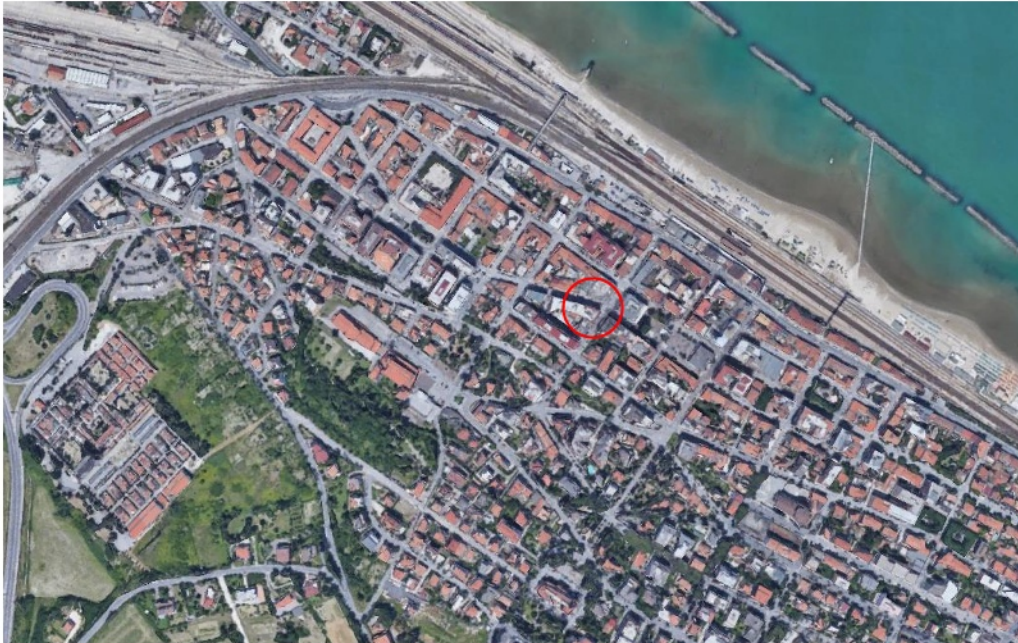
La descrizione dei cespiti. Si tratta di una unità immobiliare di media consistenza, pressoché priva di suddivisioni destinata ad attività commerciale; è inserita all'interno di un corpo di fabbrica destinato ad esercizi commerciali e abitazioni, posto in

aderenza con altri corpi di fabbrica, ubicato all'interno di una zona centrale del Comune di Falconara, a circa 100 ml Piazza Mazzini.

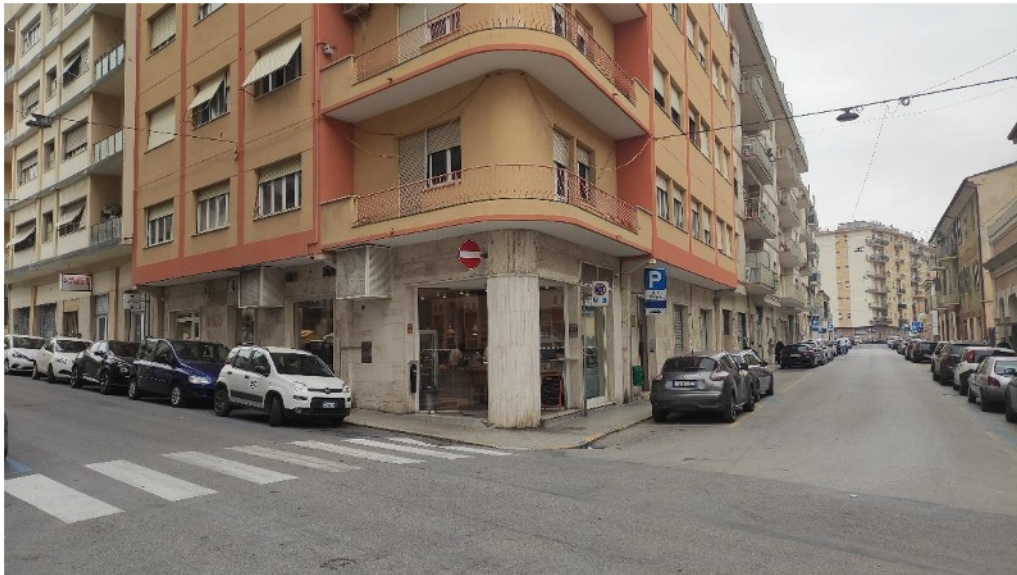
Il fabbricato ha sedime trapezoidale è sviluppato su sei livelli fuori terra, ha struttura in cemento armato, con copertura a terrazza praticabile; esternamente le pareti sono rivestite in pietra al livello più basso mentre ai piani superiori sono intonacate e tinteggiate; vi si accede da un piccolo portico ricavato arretrando la parete di

tamponamento sull'angolo via Marsala e via XX Settembre rispetto al filo esterno del fabbricato.

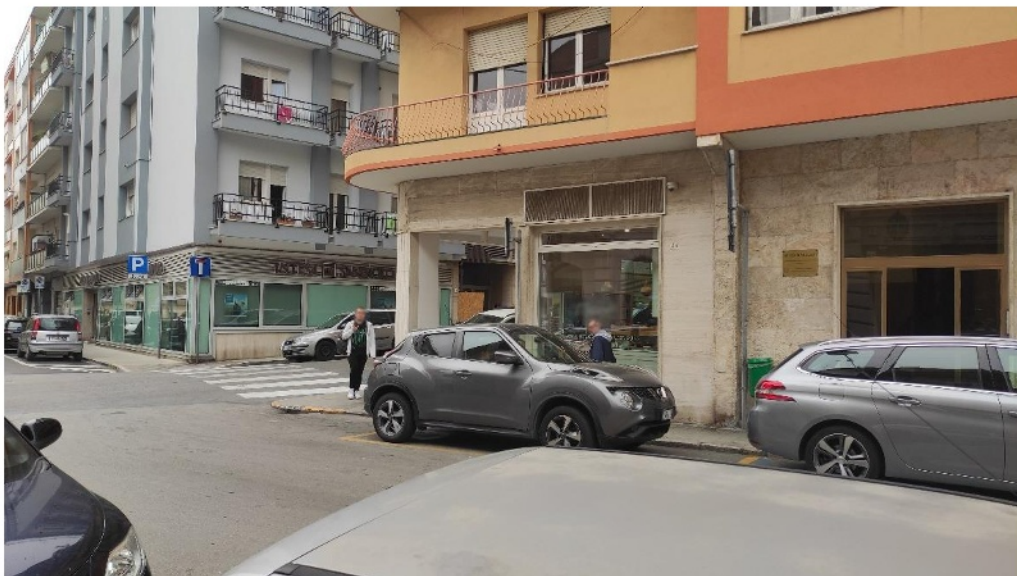
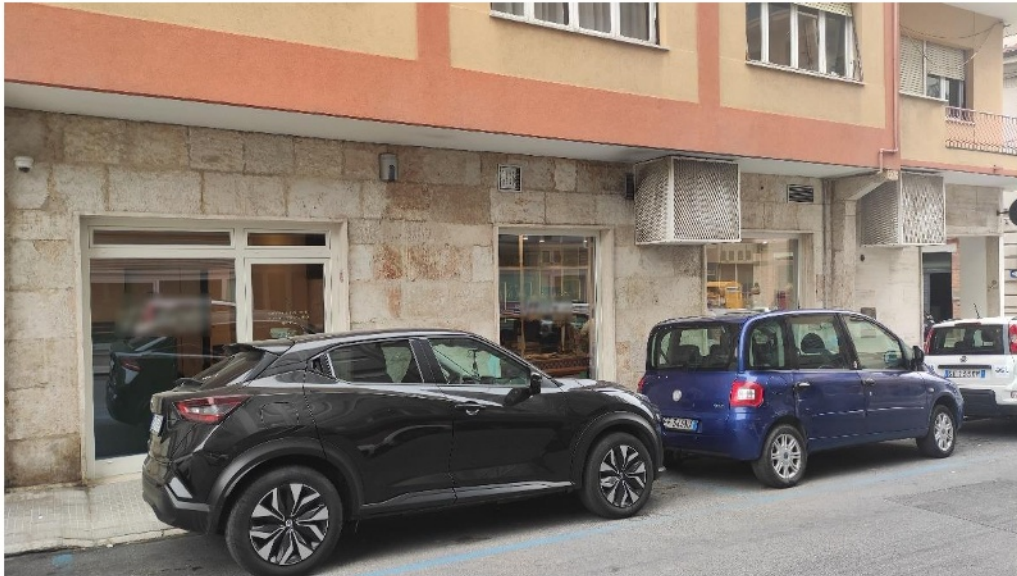
Con riferimento all'interno della unità immobiliare (costituita da un unico ampio locale con un piccolo dislivello, due wc ed un ripostiglio), queste sono state oggetto di recenti lavori di manutenzione tanto che l'ambiente si presenta in buone condizioni sia in termini di finiture sia di impianti.
