**ESECUZIONE IMMOBILIARE**

**n° 146/2017** del R.G.E.

**Relazione di Stima del compendio immobiliare**

**LOTTO n° 40**

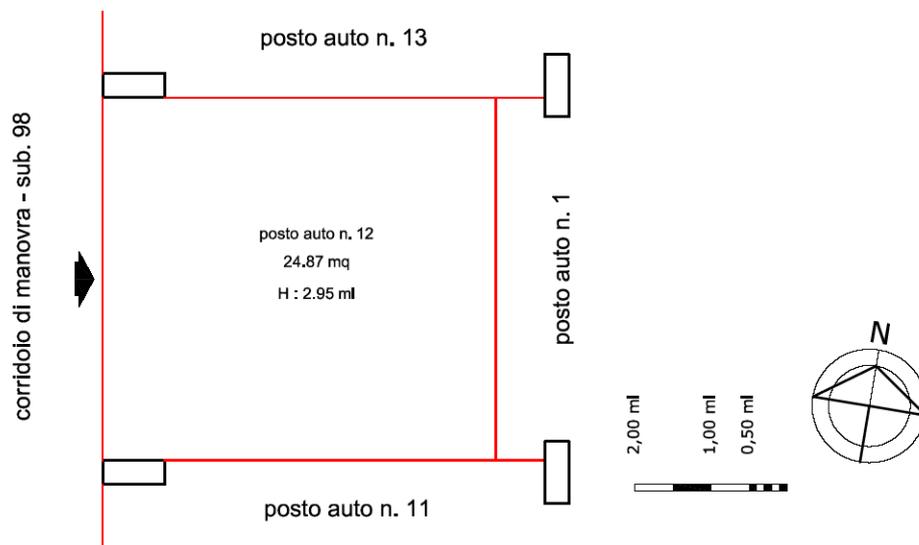
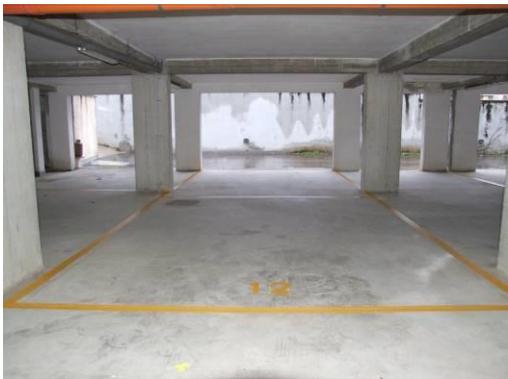
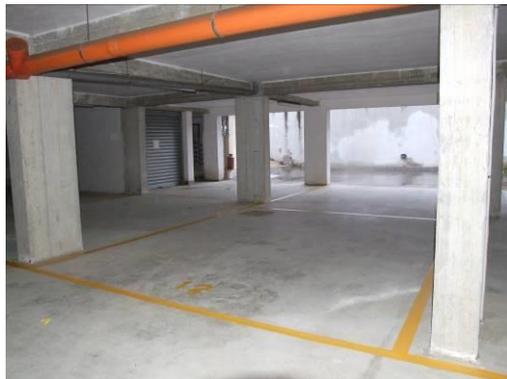
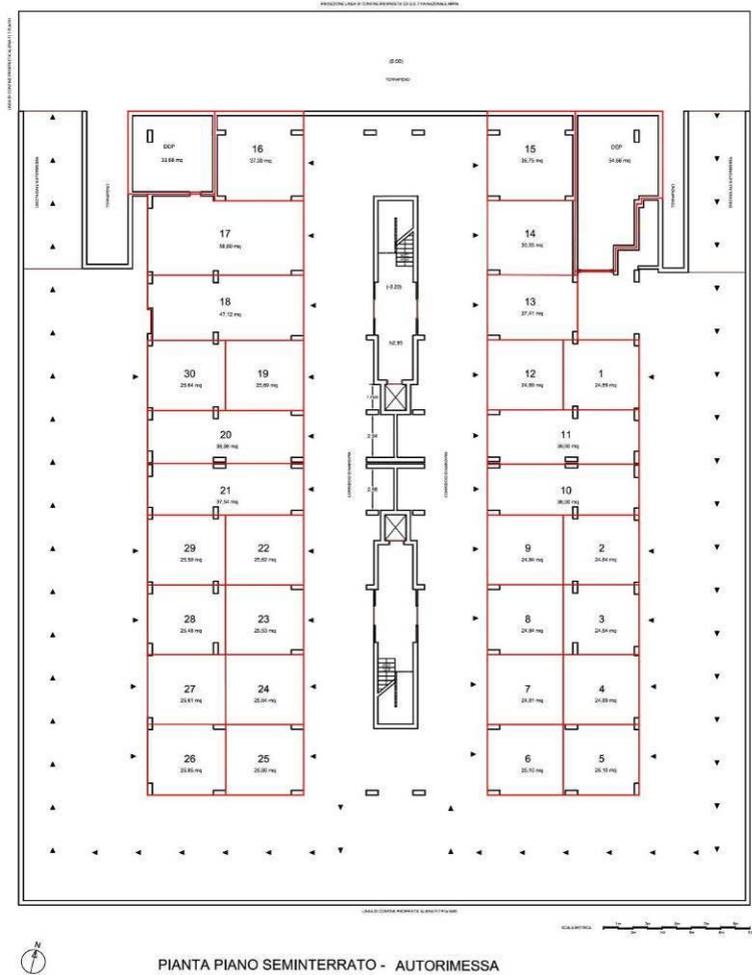
Piano Seminterrato - P.IIa 5500 sub. 79

Il posto auto coperto di cui alla presente stima è individuato dall'interno n° 12.

L'unità subastata è ubicata al piano seminterrato del fabbricato, è servita dai corpi scala A e B (dotati di ascensore ma, come anzidetto, all'attualità non funzionanti), ossia sia dal corpo scale con ingresso posto sul lato nord del fabbricato che dal corpo scale con ingresso posto sul lato sud del fabbricato.

Consiste in una ampia porzione di superficie di pavimento industriale in calcestruzzo armato, opportunamente delimitata a mezzo segnaletica orizzontale.

E' parte di una complessiva autorimessa coperta priva di impianto di rilevamento antincendio. L'area è servita da due rampe carrabili scoperte.

Lo stallo in oggetto può contenere comodamente un'autovettura.
