TRIBUNALE DI VERONA
ESECUZIONI IMMOBILIARI

PERIZIA DI STIMA
LOTTO UNICO

Procedura esecutiva n. 20/2024 RGE

A - SCHEDA SINTETICA DEL LOTTO UNICO

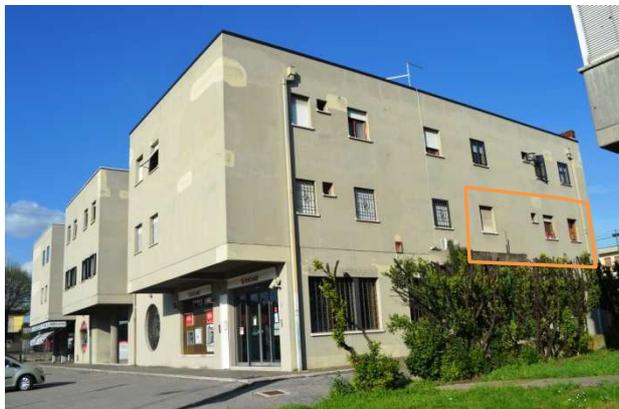
foto 1 - vista da sud ovest del condominio *EX GRATTACIELO* sul m.n. 1381 col piano terra a destinazione commerciale o terziaria e i piani 1° e 2° a destinazione residenziale. In primo piano a sinistra della foto la via Montanara con l'ingresso condominiale al civ. 4 al centro dell'edificio

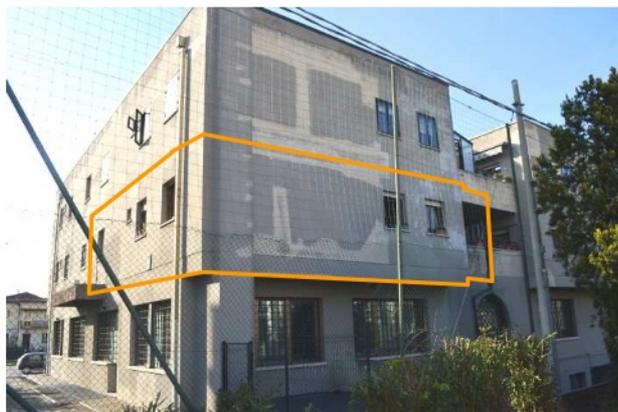
foto 2 - scorcio visto da sud est dell'angolo sud est del *condominio EX GRATTACIELO* prospettante a est verso il campo sportivo parrocchiale, con le finestre del soggiorno (al centro della foto), la terrazza coperta e le finestre della zona notte (fianco sud, a sinistra nella foto) del m.n. 1381 sub 2 al piano 1° evidenziate in colore giallo

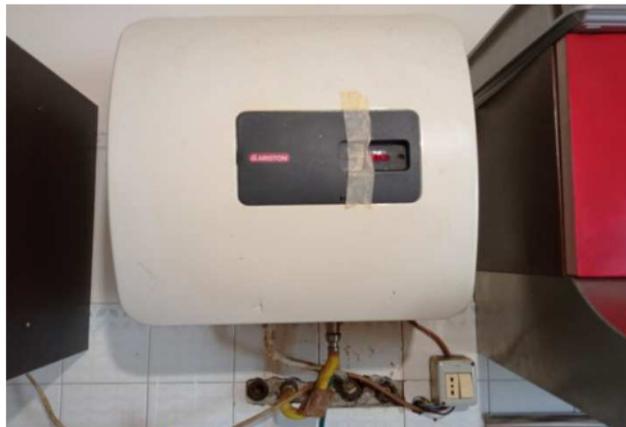
In particolare, si riscontrano evidenze di condensa sulle pareti e soffitti dell'appartamento e la mancanza di condizioni di sicurezza dell'impianto di adduzione del gas da bombola interna.

foto 3 - La caldaia scalda acqua installata nella cucina, è funzionante a gas metano, la cui utenza risulta non attiva e i fornelli della stessa cucina sono alimentati con bombola, il tutto privo di certificazioni di corretta e sicura posa in opera.

L'appartamento risulta in condizioni pessime, con necessità di presidio del degrado d'uso generale e in particolare e della manutenzione straordinaria e verifica funzionale dell'impianto di riscaldamento autonomo e degli impianti elettrico e idro/sanitario.
