TRIBUNALE ORDINARIO - TORINO

ESPROPRIAZIONI IMMOBILIARI 591/2023

CONSULENZA ESTIMATIVA GIUDIZIARIA

A appartamento a VOLVERA via Giuseppe Garibaldi 5, della superficie commerciale di **97,00** mq per la quota di 1/1 di piena proprietà (*** DATO OSCURATO ***)

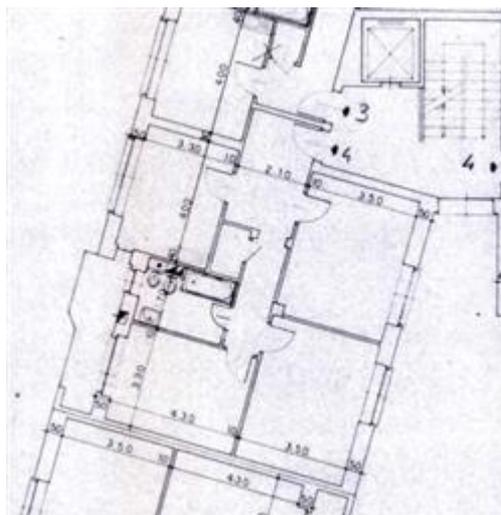
Sono state rilevate le seguenti difformità: si è ricavata una nicchia muraria nel bagno per alloggiare il box doccia, rimpicciolendo il ripostiglio confinante. Si è creata una separazione tra la zona notte e la zona giorno mediante la posa di una porta interna nel corridoio, creando un disimpegno. (normativa di riferimento: DM 5/07/1975, DPR 06.06.2001 n. 380 e s.m.i.)

Le difformità sono regolarizzabili mediante: presentazione, entro 120 giorni dalla notifica del decreto di trasferimento ai sensi dell'art. 46 comma 5 del D.P.R. n. 380/2001 s.m.i. (Testo Unico dell'edilizia), domanda di sanatoria ai sensi del comma 4 dell'art. 37 del D.P.R. citato con il pagamento a titolo di oblazione di una somma che, nel caso della CILA in sanatoria, viene usualmente determinata in € 1000,00 in misura fissa oltre ai diritti di segreteria applicati dagli uffici comunali nonché agli eventuali onorari professionali per la presentazione della pratica edilizia. Il tutto per un importo complessivo stimabile in € 1.500,00 circa, eventuali opere escluse.

L'immobile risulta **non conforme, ma regolarizzabile**. Tempi necessari per la regolarizzazione: 1 mese

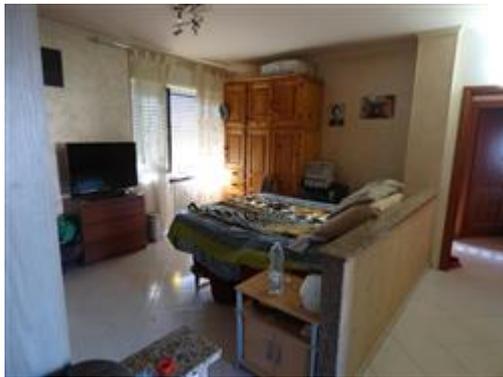
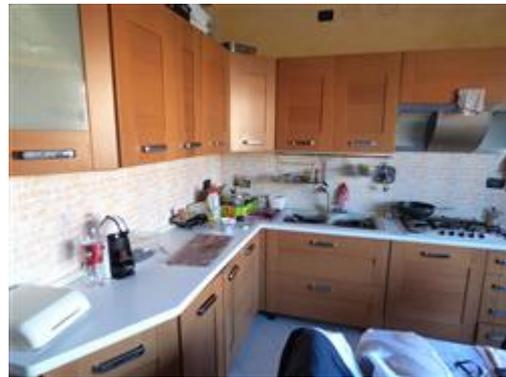
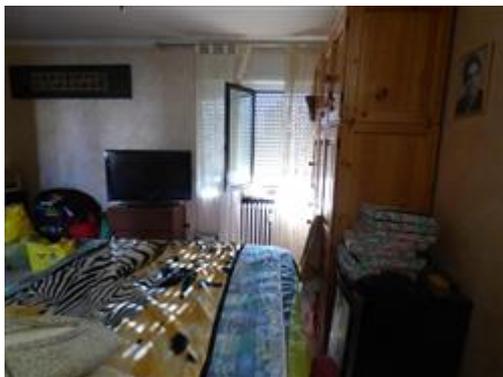
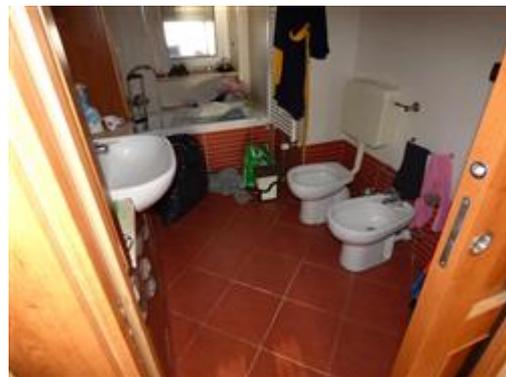
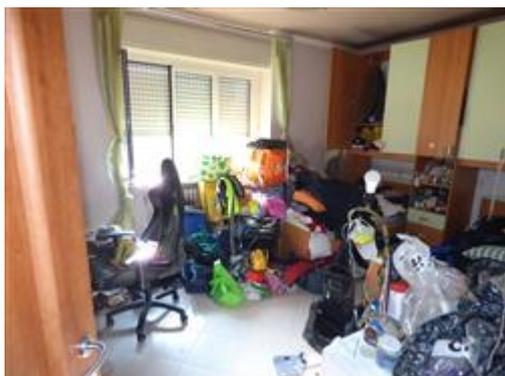
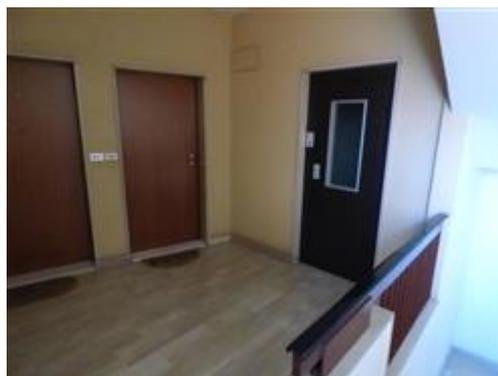
L'unità immobiliare oggetto di pignoramento è caratterizzata da finiture di semplice fattura in discreto stato di manutenzione, con locali di altezza utile interna di circa 280 cm.

I pavimenti sono costituiti in piastrelle in monocottura. I rivestimenti sono in piastrelle in ceramica

per il bagno e l'angolo cottura e intonaco tinteggiato per i restanti ambienti.

I serramenti esterni, in discrete condizioni di manutenzione, sono in alluminio con vetro doppio e tapparelle.

Gli impianti (elettrico, gas, idrico), dei quali non è stato possibile reperire alcuna certificazione, risultano realizzati sottotraccia e all'apparenza funzionanti.

L'impianto di riscaldamento, per il quale ugualmente non è stato possibile reperire alcuna certificazione, è alimentato da una caldaia centralizzata a gas con distribuzione interna a radiatori, dotati di valvole termostatiche e contabilizzatori di calore.

La produzione dell'acqua calda sanitaria è assicurata da una caldaia a gas installata in apposita nicchia sul balcone.

Con riferimento alla planimetria inserita nel seguito, l'appartamento, nella sua distribuzione attuale, risulta composto da un ingresso con disimpegno, cucina abitabile, due camere, soggiorno e un bagno, finestrato e dotato sia di vasca sia di doccia ricavata in una nicchia.
