TRIBUNALE DI FERMO

PERIZIA DI STIMA DI BENI IMMOBILI

R.G.E. N. 140/2019

Le unità immobiliari oggetto di stima riguardano un laboratorio ed un'abitazione appartenenti all'edificio ubicato nel Comune di Fermo in via Tiro a Segno.

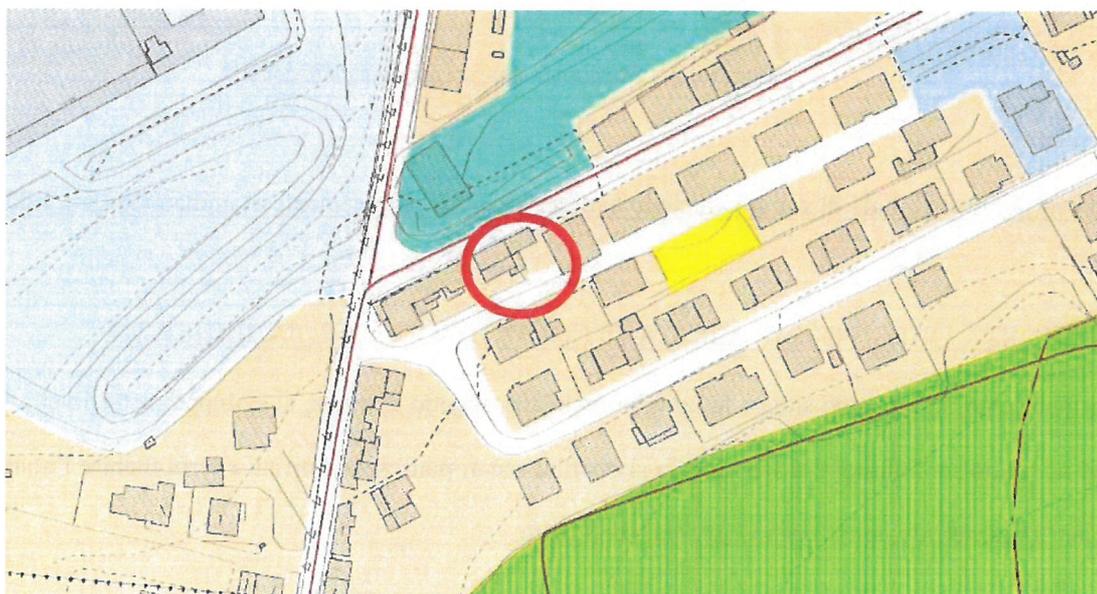
Figura n.2 – Estratto P.R.G. della zona

Secondo le informazioni acquisite l'ambientazione urbanistica in cui ricadono gli immobili oggetto di stima è individuata nel vigente PRG del comune di Fermo in zona denominata "B1" Tessuto prevalentemente residenziale a maggior densità (art. 62 nt), si intende la parte del tessuto urbano esistente di recente formazione compresa nel centro abitato, con prevalenza della funzione residenziale e significative presenze di funzioni terziarie (commerciali e di servizio), ad alta densità edilizia.

Di seguito si riporta l'individuazione dell'edificio all'interno della zona urbanistica di appartenenza.

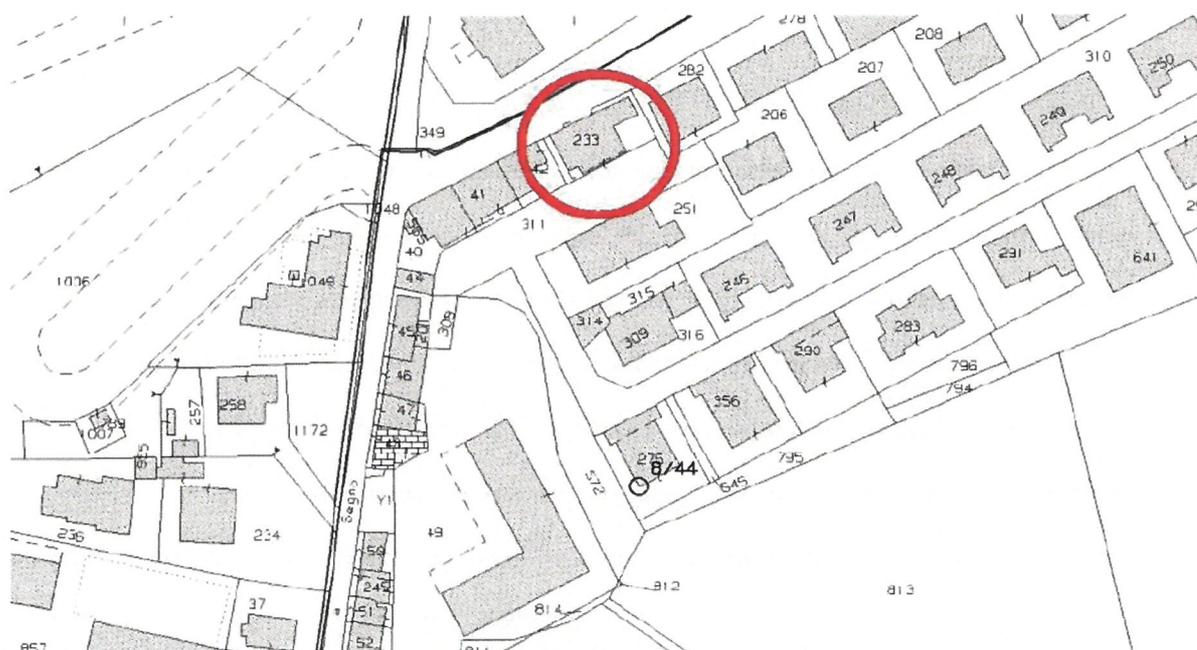
Figura n.3 – Estratto di mappa catastale della zona

- **COMUNE DI FERMO – foglio di mappa n.44 – particella n. 233**
- sub 6– cat. C/3- classe 4 - consistenza 151mq – superficie 167mq – piani S1,T– rendita € 514,70;
- sub 7– cat. A2- classe 5 – 9,5 vani – superficie 206mq – escluse aree scop.184mq - piani S1,T,1,2– rendita € 907,67.

Si riporta la mappa catastale con l'individuazione della particella in questione:
