# TRIBUNALE DI LAGONEGRO (PZ)

PROCEDURA ESECUTIVA N. 08/2019 R.G.E.

## **RELAZIONE DI STIMA**

Unità immobiliare costituita da **LABORATORIO PER ARTI E MESTIERI**,  
ubicata alla Via FOCE s.n.c., del Comune di Sant'Arsenio (SA), ed identificata in  
Catasto Fabbricati, al **Foglio 10 Particella 910 - SUB 1**.

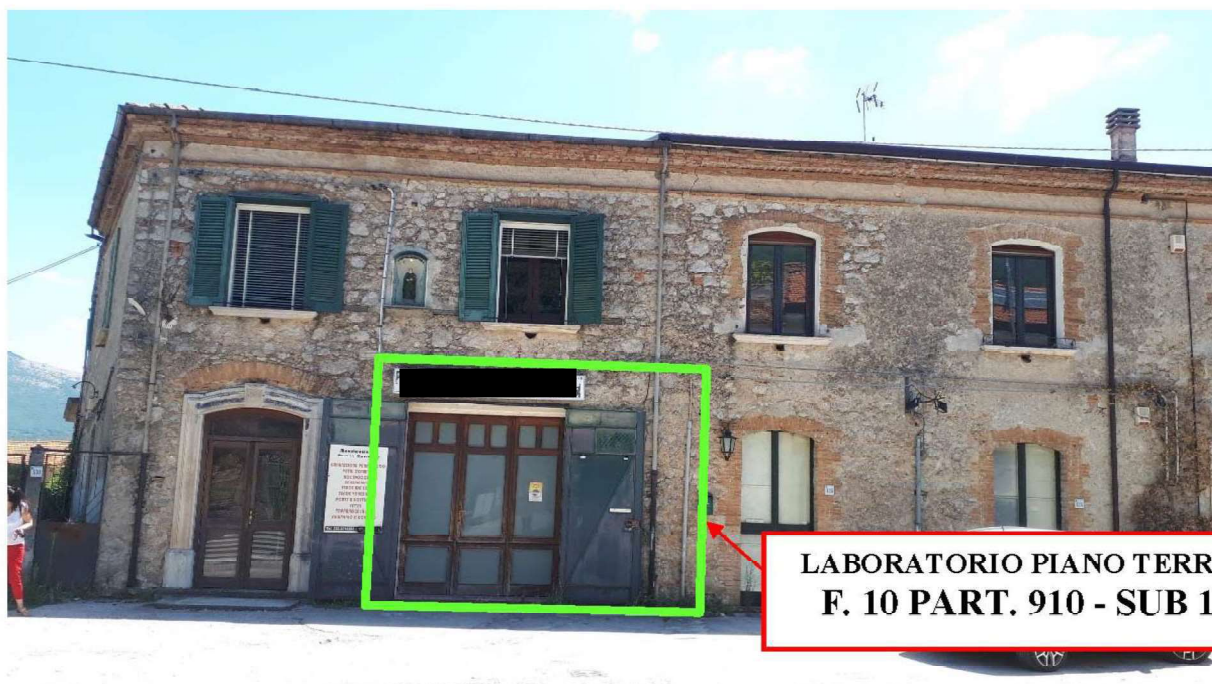
**VISTA FRONTALE LABORATORIO  
dalla Via FOCE**

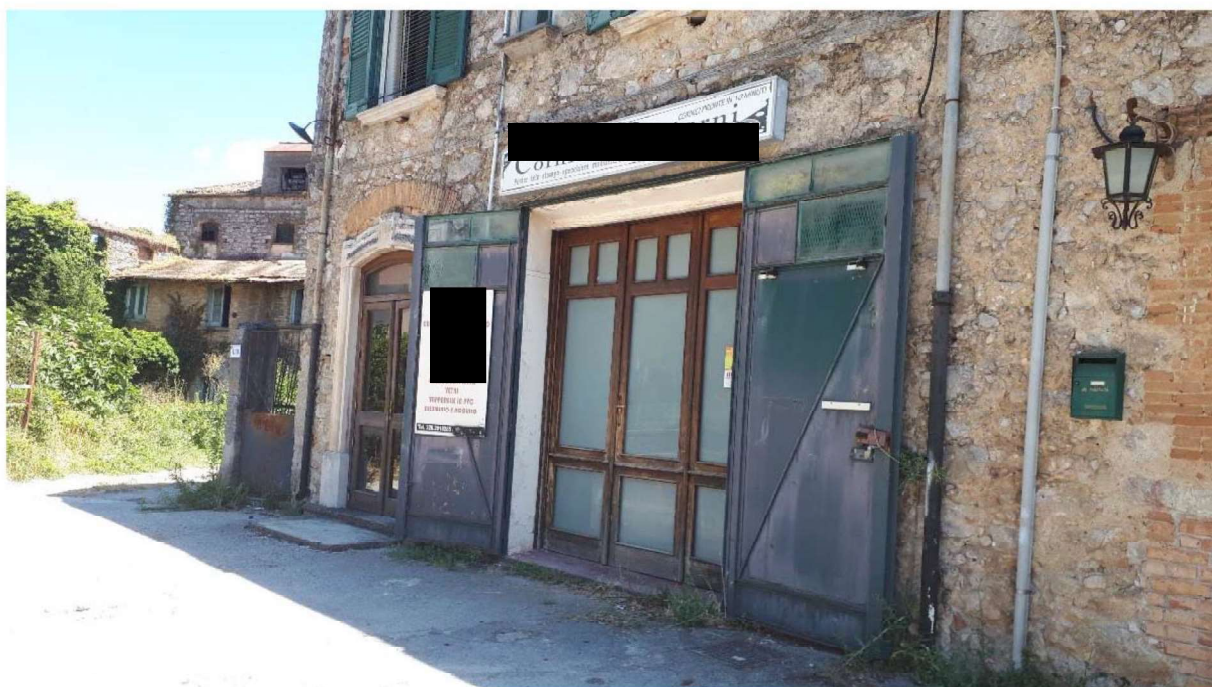
**LABORATORIO PIANO TERRA  
F. 10 PART. 910 - SUB 1**

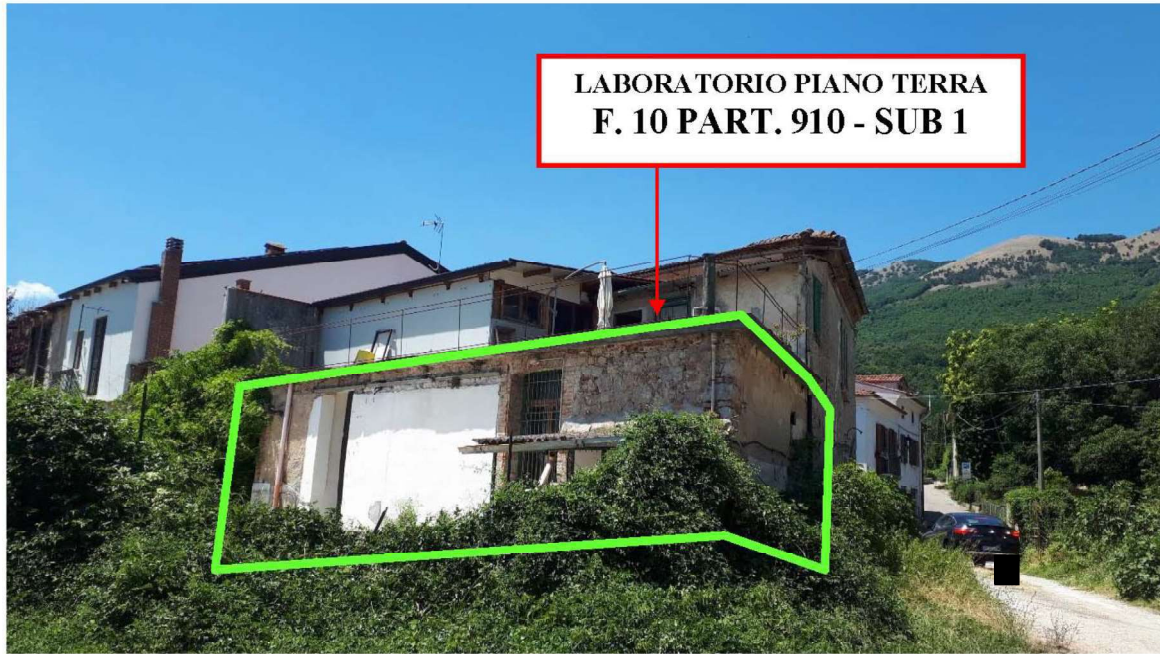
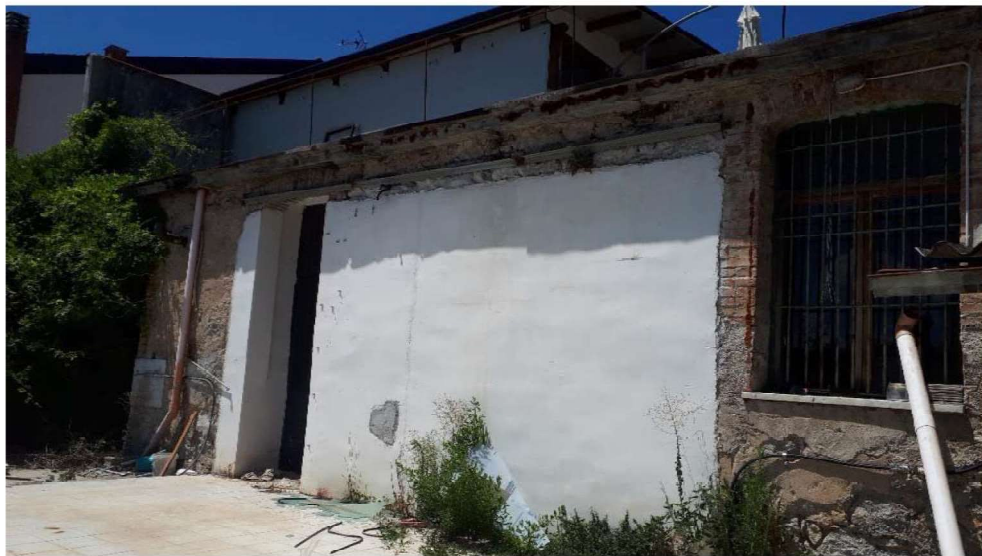
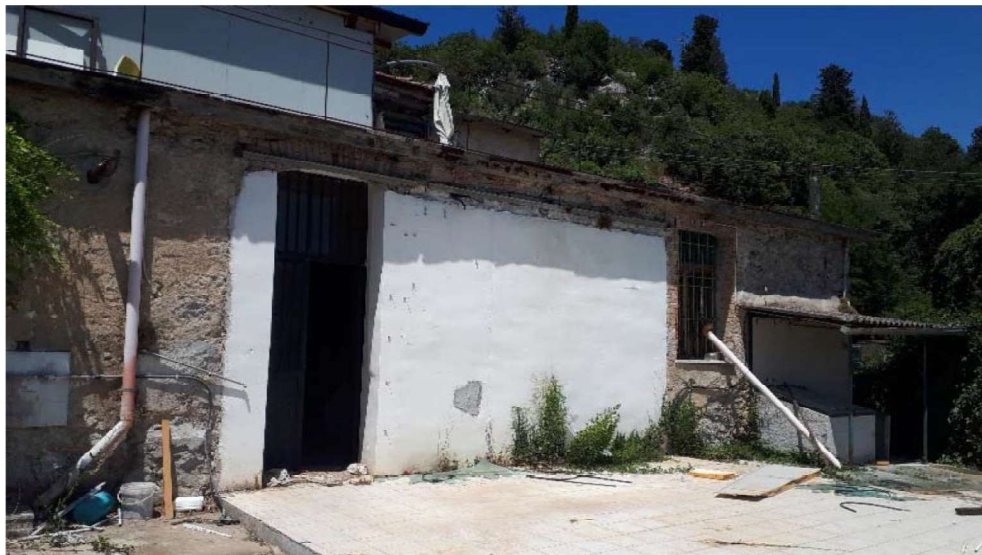
VISTA RETRO LABORATORIO

La corte esterna all’immobile, collocata sul retro del fabbricato, risulta completamente delimitata da un muro in blocchi di cemento e sovrastante rete metallica, quest’ultima in alcuni tratti risulta completamente divelta; la condizione in cui versa lo spazio esterno è di totale abbandono. **ALLEGATO N. 2).**

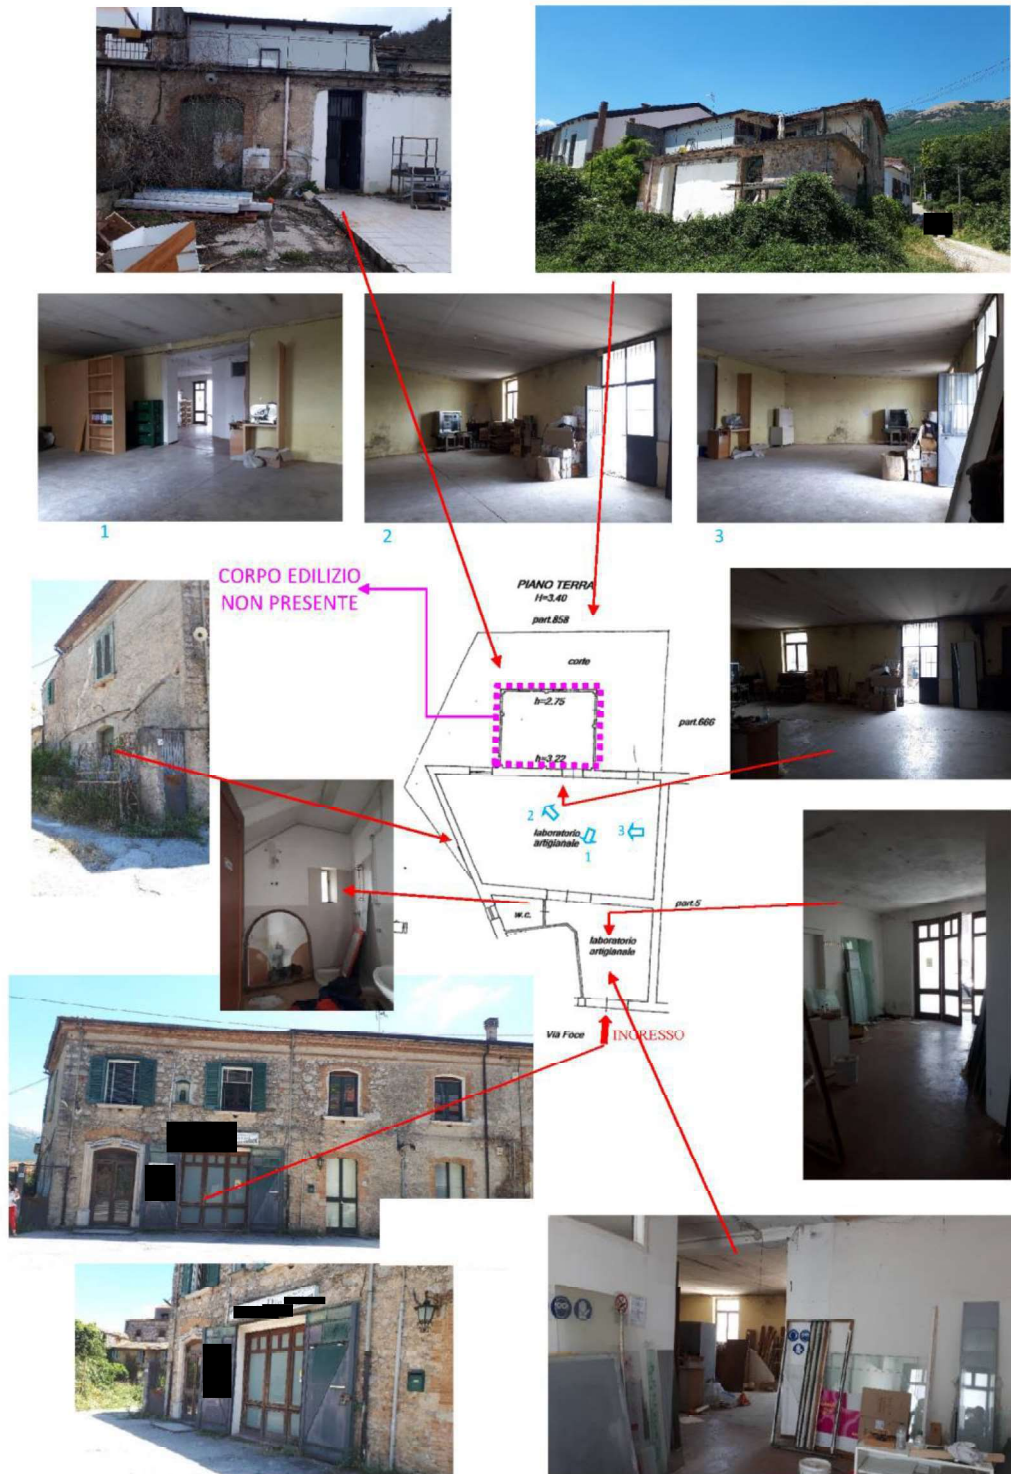
**LABORATORIO - PIANTA PIANO TERRA:**

L’immobile da stimare è situato al terra del fabbricato e vi si accede direttamente da Via Foce tramite una porta/vetrata in legno con scuri in ferro, l’interno presenta due ambienti, adibiti entrambe a laboratorio e collegati da un’apertura a tutt’altezza e serviti da un wc. Il primo ambiente che affaccia direttamente su Via Foce presenta al piano superiore altra unità immobiliare (non oggetto di stima), l’altro invece è formato da un unico livello con copertura piana adibita a terrazza e accesso diretto sulla corte esterna retrostante il fabbricato.

Il laboratorio con annesso wc completo di sanitari, rivestimenti in ceramica e pittura alle pareti, mostra al suo interno il pavimento in cls, le pareti intonacate e pitturate ed è dotato di impianto elettrico; la parte di laboratorio che volge sul retro del fabbricato, è fornito di infisso in legno con inferriata in ferro, un portone in legno e un’apertura in ferro e vetro a tutta altezza, al suo interno sono presenti sia il camino che la stufa, alimentati a legna. Nel complesso l’unità immobiliare si presenta in normali condizioni di finiture, a meno dei soffitti e di alcune pareti che mostrano evidenti segni di umidità dovute ad infiltrazioni, provenienti dalla corrispondente terrazza che copre quasi completamente l’ambiente retrostante.

*Dal confronto della documentazione grafica a corredo dell'Autorizzazione Edilizia n. 66/94 e lo stato dei luoghi, si evidenzia che il locale d'ingresso del laboratorio, prospiciente Via Foce, è stato ridimensionato per permettere l'accesso all'unità abitativa posta al piano superiore, tale variazione non risulta assentita da alcun titolo abilitativo.*
