TRIBUNALE CIVILE DI POTENZA

R.G.Es n° 116/2015

RELAZIONE DI CONSULENZA TECNICA DI UFFICIO

relativa agli immobili siti nel Comune di Picerno (PZ)

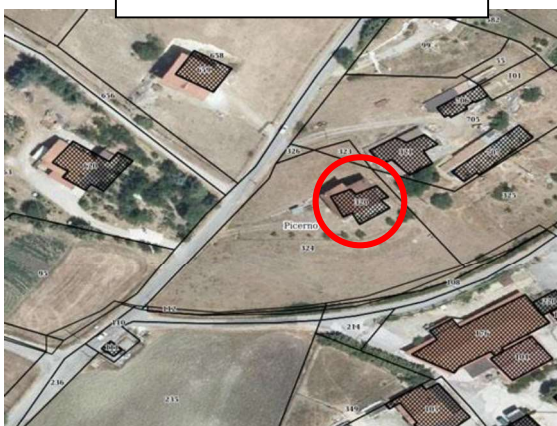
ORTOFOTO E CATASTALE

Da quanto si è appurato l'immobile in questione fa parte di un lotto ubicato fuori dell'area urbana del Comune di Picerno e precisamente alla località "Porco Morto". Il fabbricato ha accesso alla strada comunale (asfaltata)

mediante una stradina sterrata insistente per l'intero nella particella 324 dello stesso foglio di mappa. Pertanto l'immobile esecutato, privo di detta stradina, non è raggiungibile in quanto l'accesso avviene su strada non in proprietà e non riportata nell'atto di citazione.
