TRIBUNALE DI SPOLETO

Ruolo Generale: n. 71/2022

Consulente Tecnico d'Ufficio: dott. ing. Federico Berti Piras

RELAZIONE DI CONSULENZA TECNICA D'UFFICIO – STIMA DEI BENI PIGNORATI

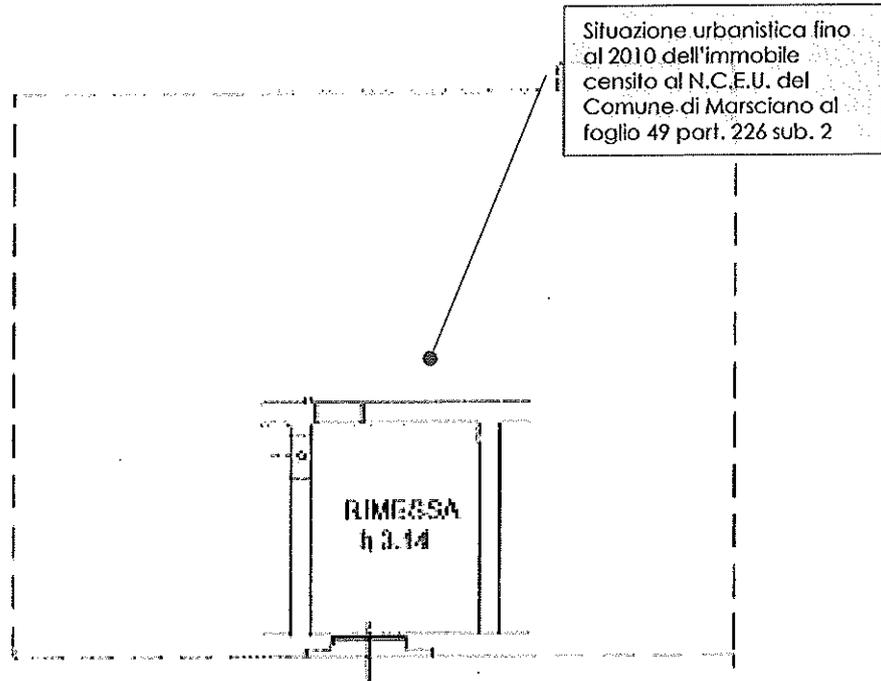
stralcio planimetria catastale foglio 149 particella 226 sub. 2 cat. C/6 - piano terra

Dopo il 2010, e più precisamente a seguito di una D.I.A. (Denuncia di Inizio Attività) in sanatoria n. 9736/2010 prot. n. 41983 del 07/12/2010 rilasciata dal Comune di Marsciano, è stata sanata una irregolarità che vedeva l'unità immobiliare censita al **foglio 149 particella 226 sub. 2**, non più essere una superficie non residenziale (garage/autorimessa - cat. C/6), ma bensì una camera quindi vano residenziale collegato all'appartamento adiacente e più precisamente a quello censito al **foglio 149 particella 226 sub. 4**.

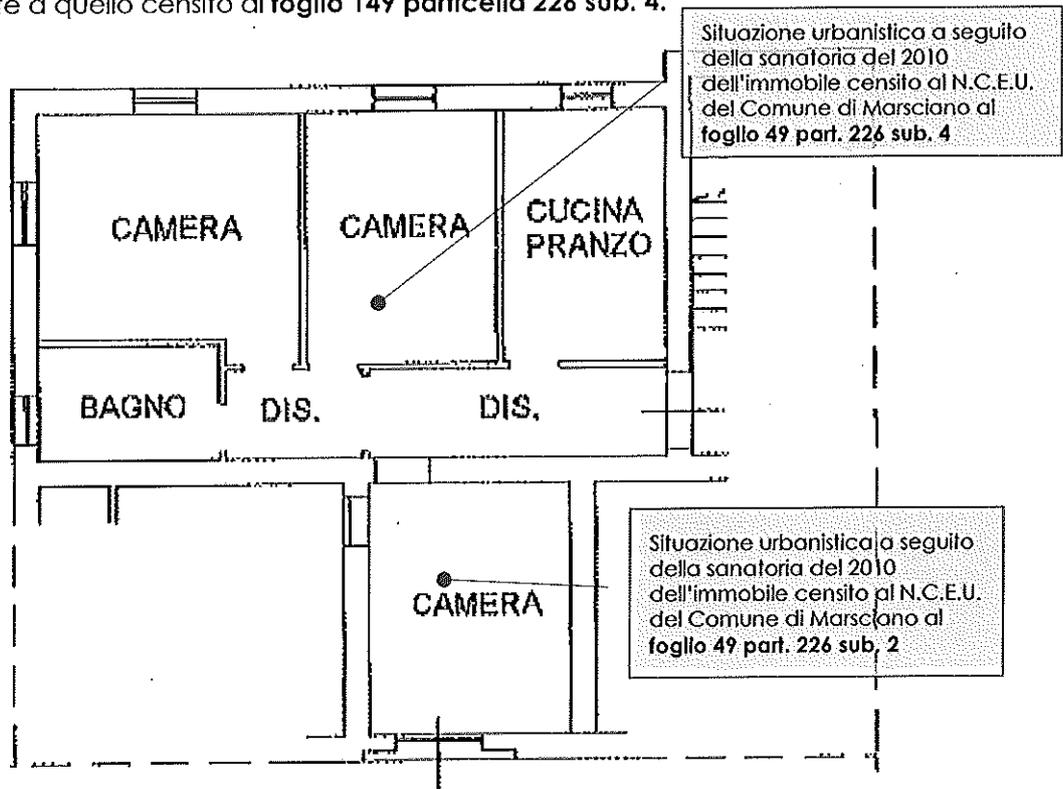
situazione attuale

- la situazione urbanistica era conforme allo stato attuale a seguito di pratica edilizia in sanatoria come da D.I.A n. 9736/2010 prot. n. 41983 del 07/12/2010;
- la situazione catastale era non conforme presentando ancora due unità immobiliari distinte di cui quella identificata al foglio 149 particella 226 sub. 2 accatastata come garage/autorimesse cat. C/6.

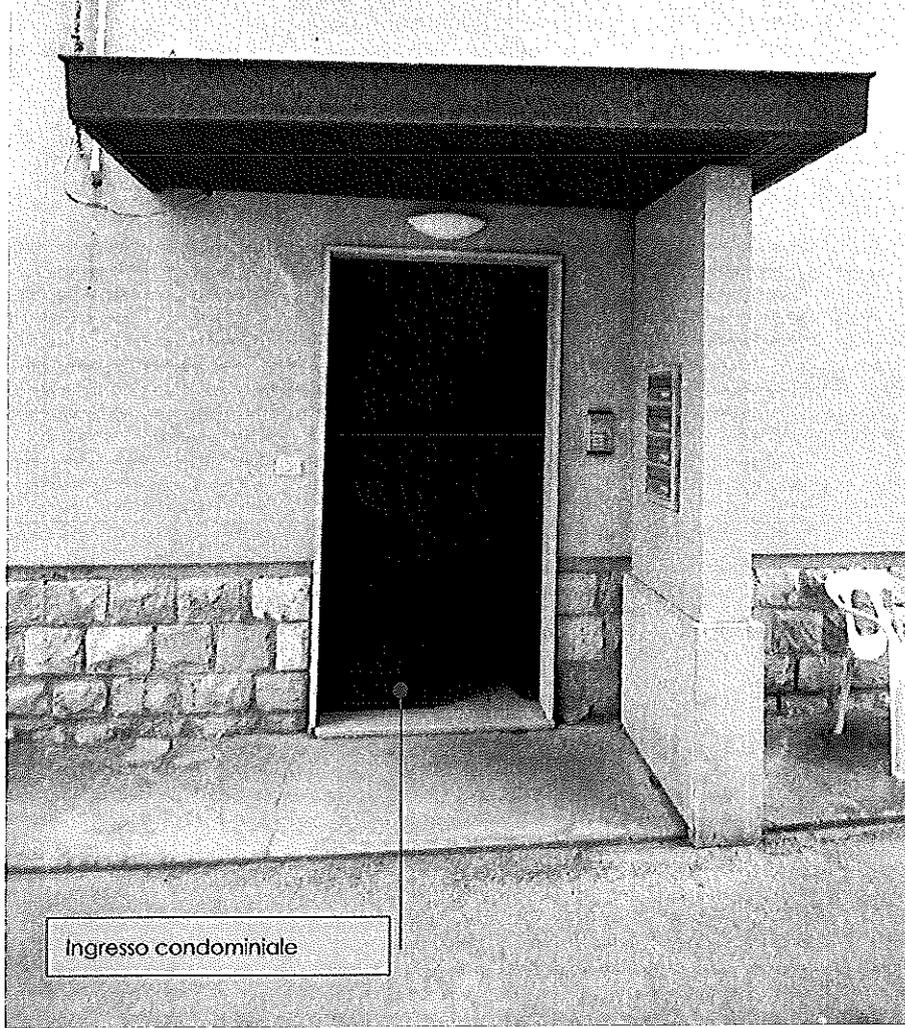
Ingresso condominiale

L'immobile oggetto di pignoramento risulta accessibile da pubblica via e ha due ingressi: uno condominiale e uno indipendente. Non è una unità immobiliare interclusa.

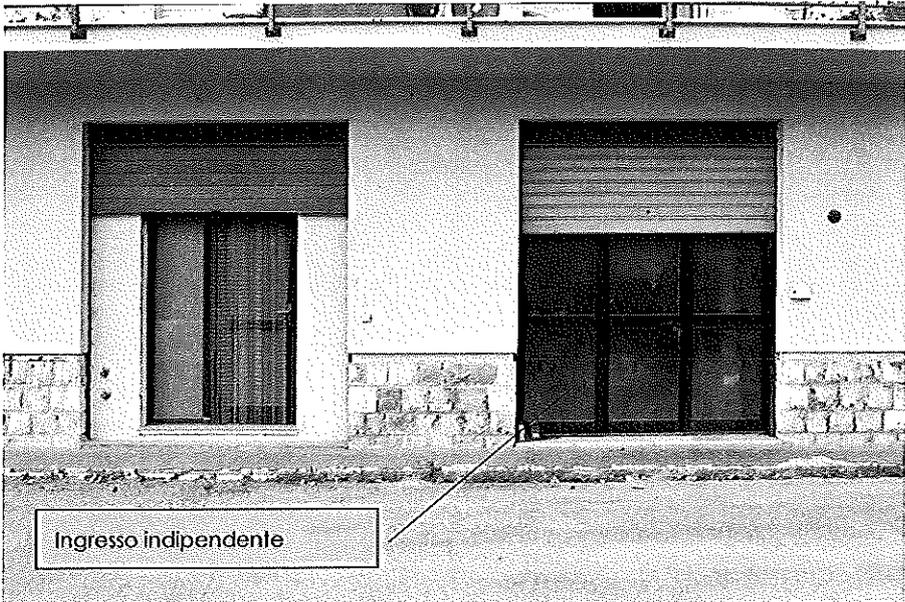
Accesso esclusivo

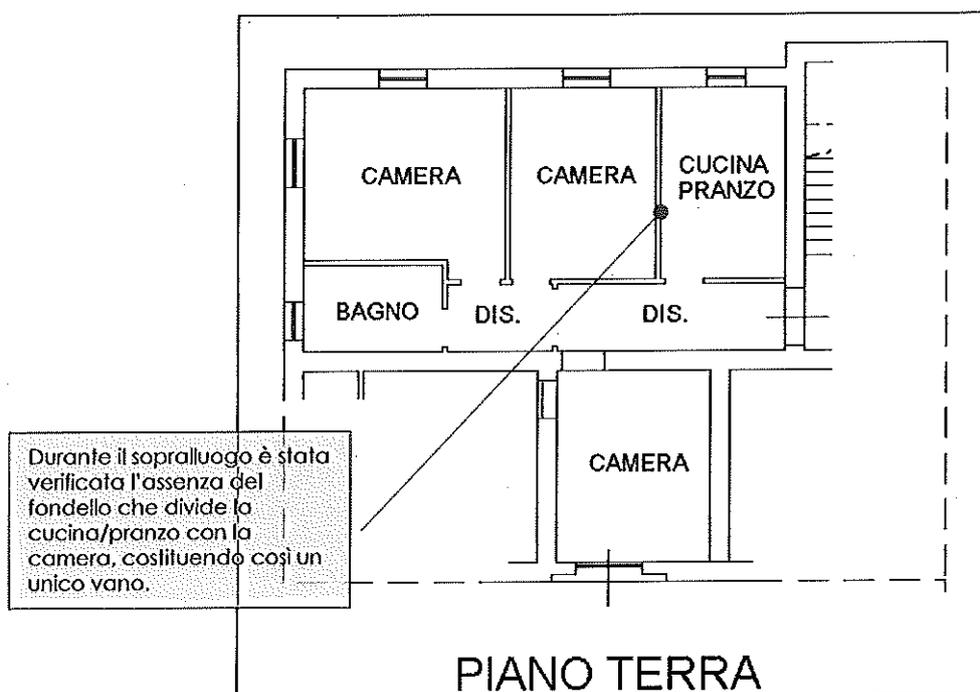
E' altresì presente una difformità dovuta all'assenza di un fondello allo stato attuale che invece risulta presente nella planimetria catastale.

Planimetria catastale depositata

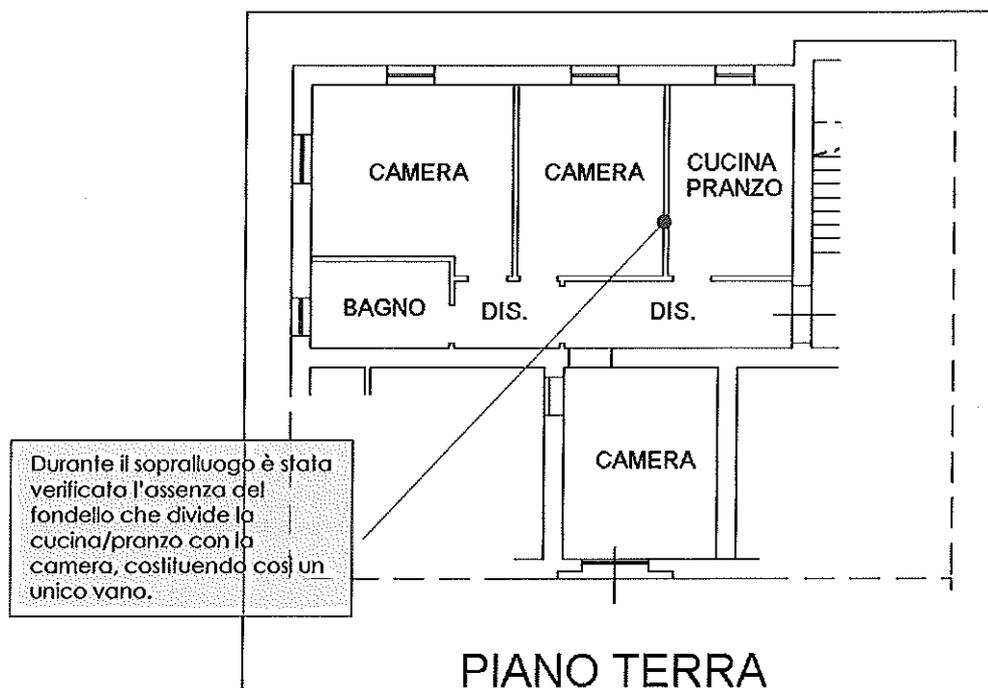
Dal confronto tra la planimetria urbanistica relativa all'ultimo precedente autorizzato dal comune di Marsciano, e lo stato attuale, è stata riscontrata una lieve difformità. L'assenza di un fondello che divideva la zona cucina/pranzo con la camera. Attualmente risulta quindi un unico grande vano.

Tale difformità può essere sanata mediante una pratica edilizia in sanatoria (accertamento di conformità) che ripristinerebbe la conformità urbanistica.

Ad oggi risulta difficile fare una stima precisa e analitica delle spese necessarie all'eliminazione della difformità riscontrata. Si ritiene comunque congruo ipotizzare che:
