TRIBUNALE DI CALTAGIRONE

PROCEDURA ESECUTIVA IMMOBILIARE N ° 66/2017 R.G.Es.

RELAZIONE TECNICA D'UFFICIO

Caltagirone, 20/01/2021

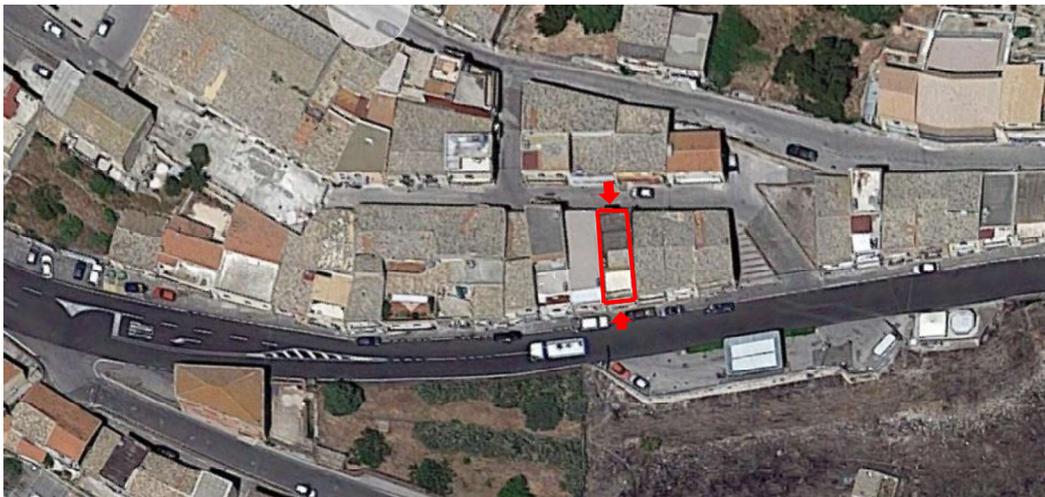
Immagine 1: Inquadramento urbano del fabbricato indicato con il contorno in rosso. Le frecce indicano gli accessi alle due diverse quote: da Via Galli al civico n.175 e da Via M. Bianchi al civico n.46.

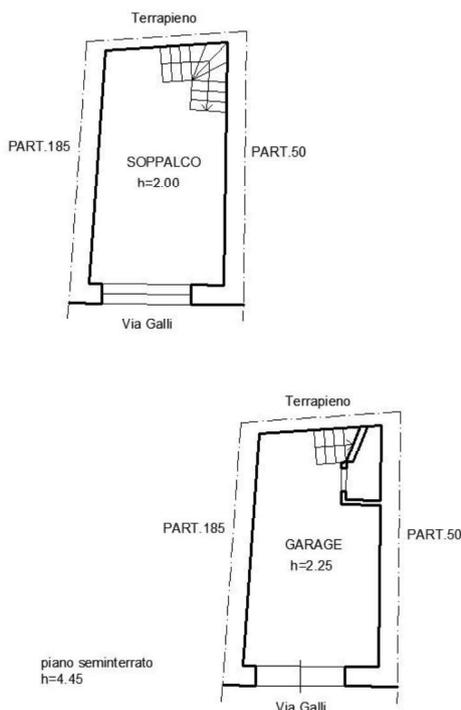
Il piano seminterrato, a cui si accede direttamente da Via Galli al civico n.175 è un locale adibito a garage – deposito, rifinito al rustico, all’interno del quale è stata realizzata una piccola rampa di scala con un solaio che divide l’ambiente in due livelli. La superficie utile è pari a 29,42 mq e l’altezza è pari a circa 2,25 m mentre il livello superiore è pari a circa 2,00 m per una superficie utile di 25,57 mq (Cfr. ALL.12-FO-4-5-6-7).

Dalla quota superiore attraverso una bucatina eseguita nella volta, che costituisce l’elemento di chiusura del vano seminterrato, si accede al piano superiore, piano terra dell’abitazione (Cfr. ALL.12-FO-7).

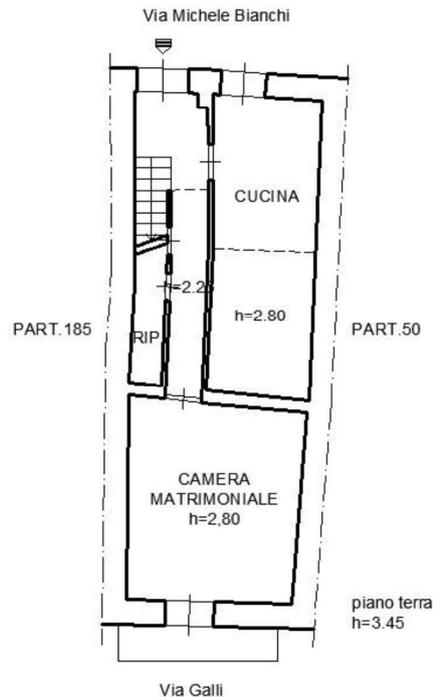
Nel sottoscala è ricavato uno spazio, destinato a ripostiglio, e l’accesso al piano seminterrato. Il piano terra per la gran parte del suo sviluppo è stato controsoffittato (Cfr. ALL.12-FO-12).

I due principali vani sono dotati di infissi esterni, in legno dotati di scuri ed entrambi porta-finestre. L'infisso su Via Galli è dotato di doppio infisso in alluminio anodizzato. Le porte interne sono in legno.

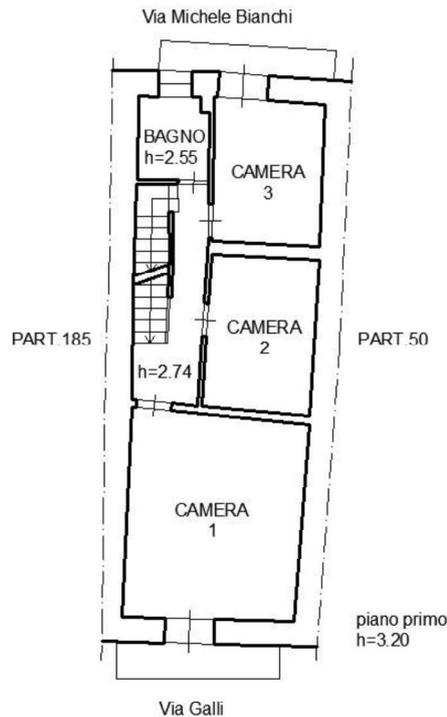
Percorrendo la rampa di scala, rivestita in lastre di marmo, si raggiunge il piano primo, che si compone di quattro ambienti: tre camere e un bagno (Cfr. ALL.12-FO-14-15-16-17-18-19).

Collocata in posizione frontale rispetto allo sbarco della rampa della scala si trova una camera matrimoniale, al momento in disuso dotata di balcone, con infisso in alluminio anodizzato, che si affaccia su Via Galli (Cfr. ALL.12 – FO 15); uscendo dalla camera da letto percorrendo il pianerottolo parallelamente alla rampa, si raggiunge una prima camera sulla destra, destinata a camera da letto (Cfr. ALL.12 – FO 16-17) non dotata di infissi, e una seconda che non si trova in un buono stato conservativo ed è utilizzata come deposito (Cfr. ALL.12 – FO 17-18) che ha una porta-finestra in legno bianco con relativi scuri e affaccio con balcone su Via Michele Bianchi; infine il bagno, che occupa la parte finale del corridoio (Cfr. ALL.12 – FO 19), dotato di infisso bianco in alluminio con persiane esterne.

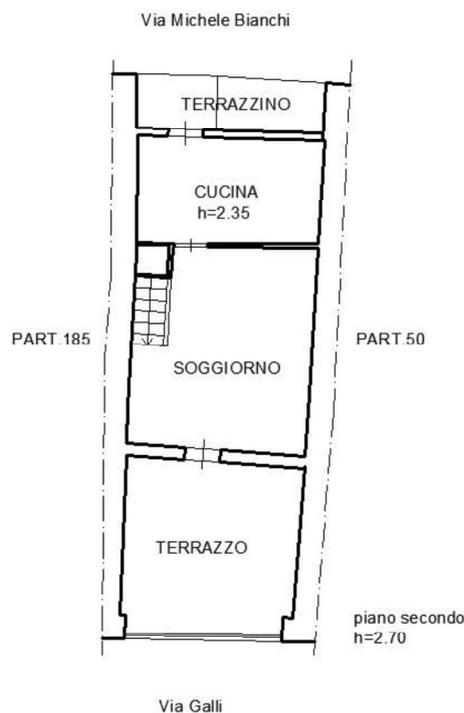
Imboccando la rampa di scale, adiacente al bagno del piano primo, si raggiunge il soggiorno del piano secondo, dotato di un infisso in alluminio anodizzato, attraverso il quale si accede ad un ampio terrazzo con vista panoramica su Via Galli (Cfr. ALL.12-FO-20-21-22-23). Adiacente al soggiorno si trova la cucina con affaccio su un terrazzino, di più piccole dimensioni dotato di una veranda in ferro e vetro, che occupa quasi la metà della sua superficie (Cfr. ALL.12-FO-24-25-26-27).

Le condizioni delle rifiniture del vano soggiorno sono buone, mentre versa in uno stato incipiente di degrado il vano cucina, sia per lo stato precario della copertura che per le pareti esterne.
