TRIBUNALE ORDINARIO - FERMO

ESPROPRIAZIONI IMMOBILIARI

26/2020

CONSULENZA ESTIMATIVA GIUDIZIARIA

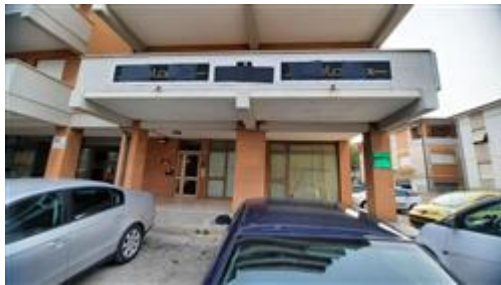
prospetto principale su via Cavour (SS16)

La costruzione dell'edificio è iniziata nel 1977 e terminata nel 1983, con struttura portante in cls e tamponature con mattoni a faccia vista, situato nella parte nord del centro abitato del Comune di Porto Sant'Elpidio, lungo la SS16.
