# TRIBUNALE DI COSENZA

Esecuzioni Immobiliari

**Relazione di Stima  
Pubblicazione su internet**

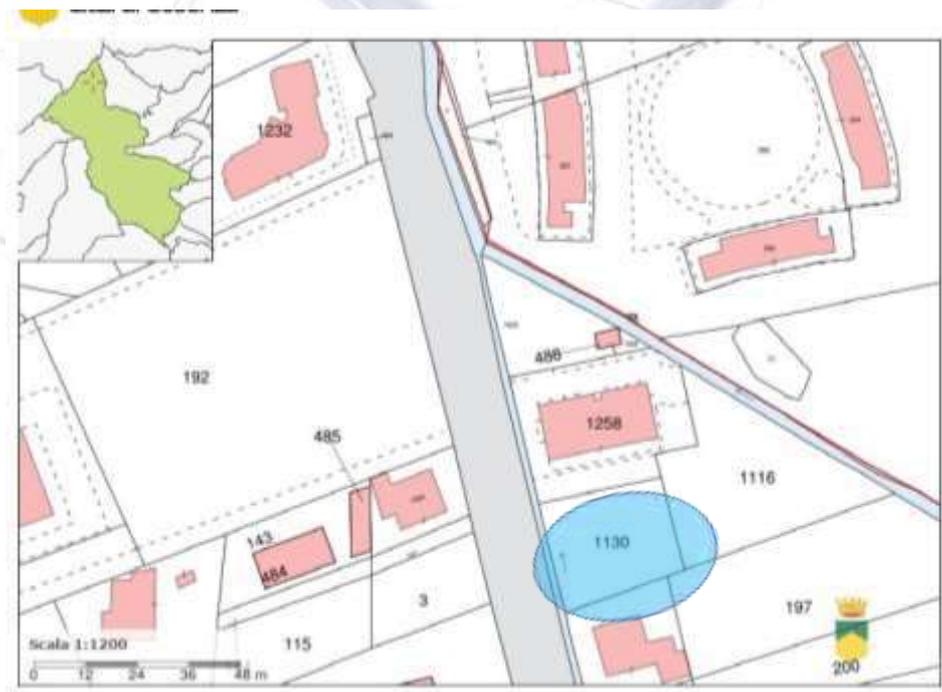
Stralcio Planimetria Catastale

Fg 9 Part 1258

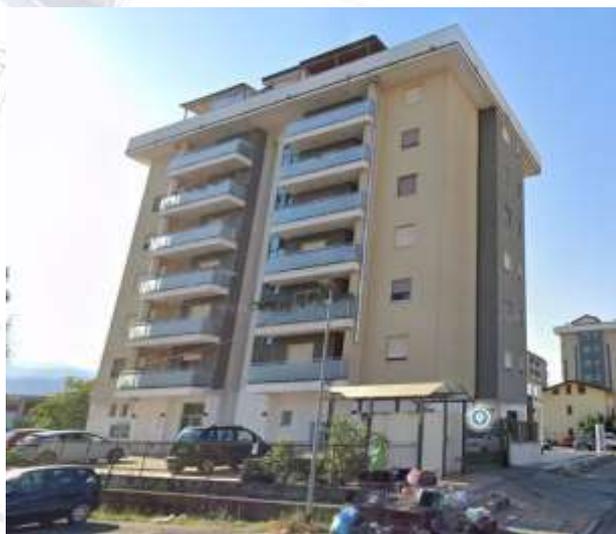
*foto 1 – Vista prospettica fabbricato lato SUD*

L'edificio all'interno del quale sono ubicati gli immobili da valutare, avente 6 piani f.t. e n.1 piano seminterrato, con facciate rifinite ad intonaco tinteggiato e serramenti esterni con

tapparelle, è realizzato con intelaiatura portante di travi e pilastri in cemento armato e con solai laterocementizi, è situato in zona centrale prettamente residenziale e commerciale e si presenta, nel suo complesso, in buono stato di manutenzione.

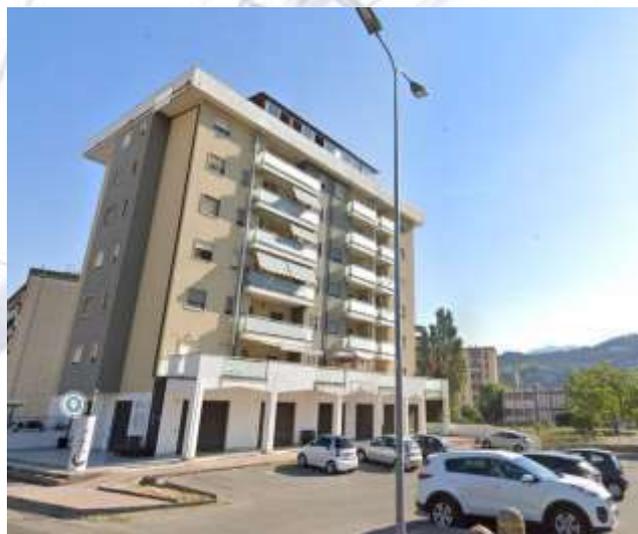
*foto 2 – Vista prospettica fabbricato lato NORD*

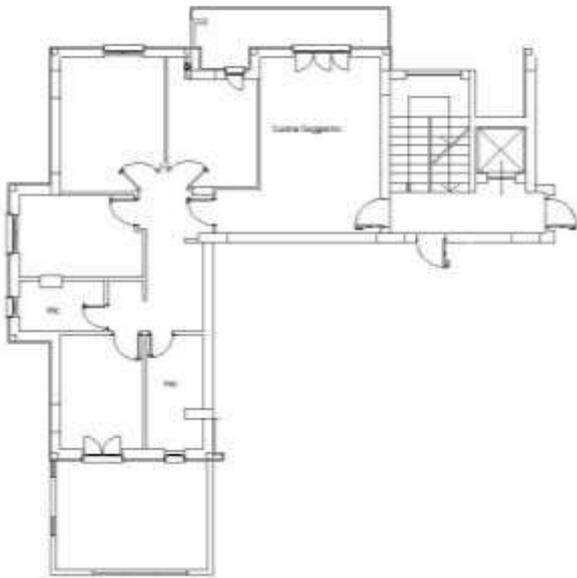
*Planimetria Catastale piano P1 sub 2 - Ufficio Catasto di [redacted]*

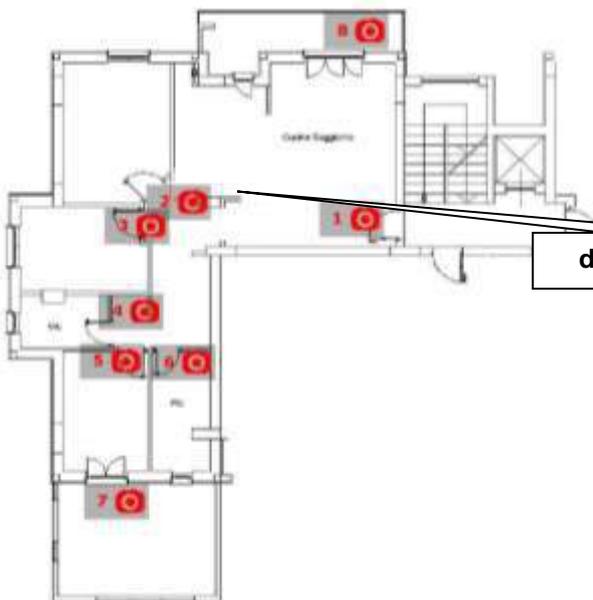
*Planimetria aggiornata dello stato dei luoghi dopo visita di sopralluogo*

diversa distribuzione spazi

Da quanto sopra specificato, l'immobile risulta **non conforme**, sia da un punto di vista catastale che urbanistico per una diversa distribuzione degli spazi interni e disposizione delle unità abitative.

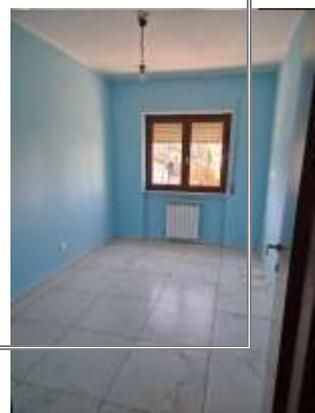
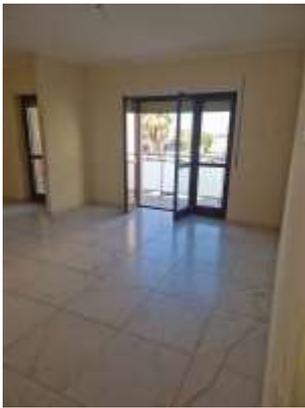
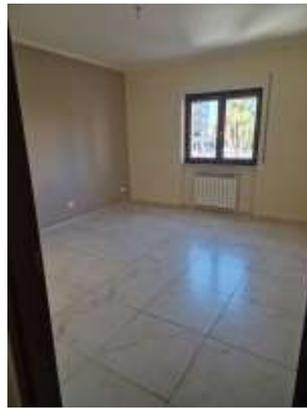
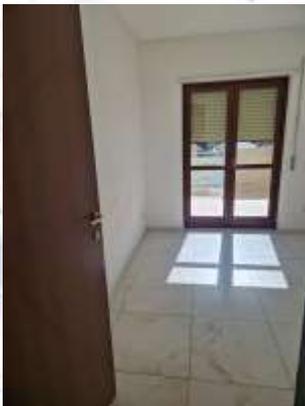
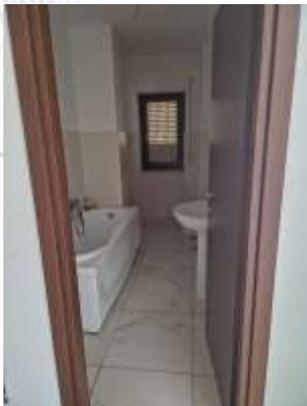
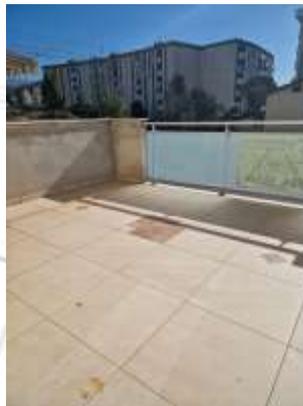
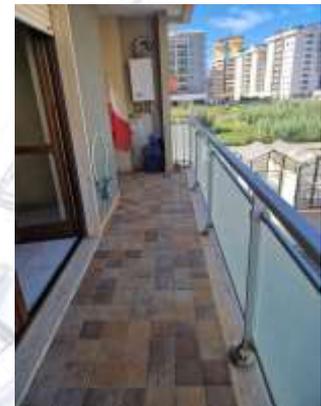
L'immobile, posizionato al piano primo del fabbricato suddetto adibito a civile abitazione e confinante ad ovest con la strada via popilia, a nord a sud e ad est con area parcheggio, è risultato, dalla visita effettuata, essere in buono stato di manutenzione, anche se non occupato, e gode di una tripla esposizione Nord-Sud-Ovest e quindi di una buona illuminazione durante la giornata oltre che di un buon ricambio d'aria, risultando confortevole per la metratura e ben distribuito negli spazi fra la zona giorno e la zona notte.

Nello specifico, l'immobile è suddiviso in ingresso, salone – soggiorno e cucina, n.3 stanze da letto, n.2 bagni, n.1 ampio terrazzo lato sud, , n.1 balcone lato nord per il giusto godimento del bene.

Tutto l'appartamento presenta partizioni interne in laterizio con normale finitura costituita da intonaco civile tinteggiato, i servizi igienici rivestiti con piastrelle di ceramica di media qualità così come i pavimenti con elementi anch'essi ceramici.

Gli infissi esterni sono in un buono stato di conservazione e non necessitano di manutenzione straordinaria, sono in legno con vetrocamera ed oscuramenti esterni con

taèpparelle in pvc mentre quelli interni in legno tamburato di colore marrone e portoncino d'ingresso blindato.

L'impianto di riscaldamento è dotato di radiatori in alluminio. Sono presenti altri impianti tecnologici cui elettrico, telefono e televisione.

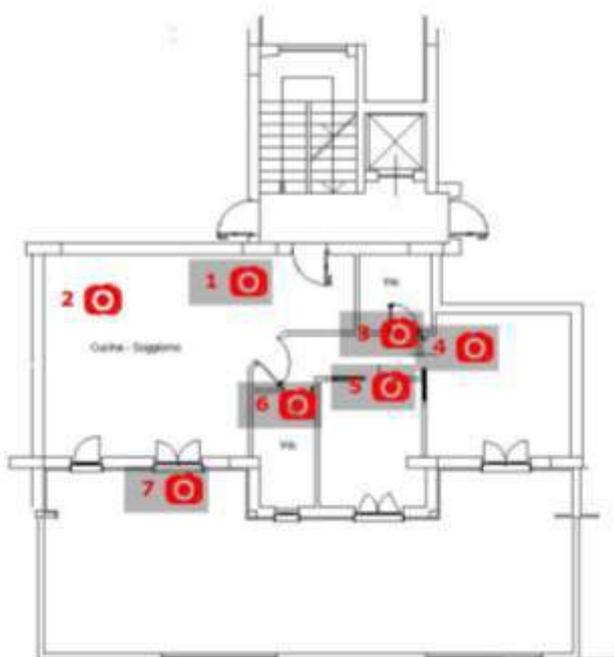
*Planimetria Catastale piano P1 sub 3 - Ufficio Catasto di [REDACTED]*

Da quanto sopra specificato, l'immobile risulta **conforme**, sia da un punto di vista catastale che urbanistico.

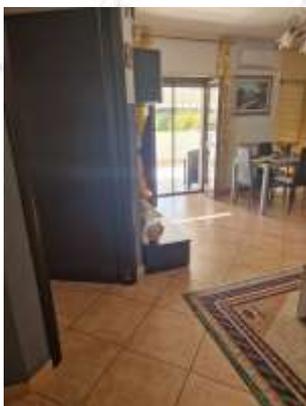
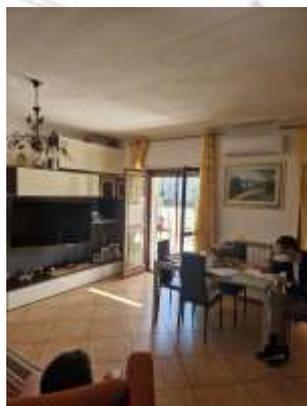
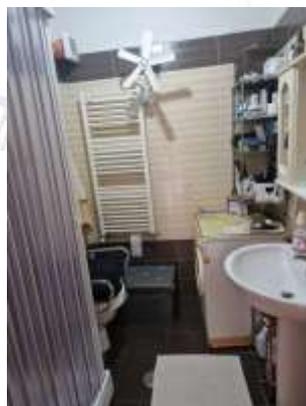
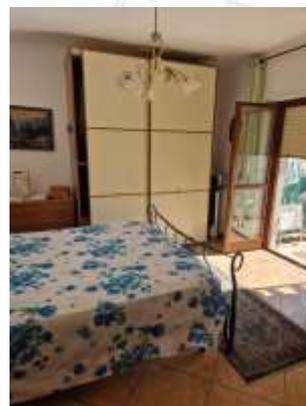
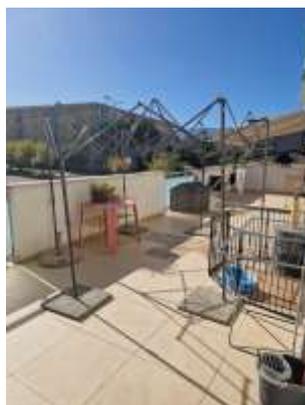
L'immobile, posizionato al piano primo del fabbricato suddetto adibito a civile abitazione e confinante ad ovest con la strada via popilia, a nord a sud e ad est con area parcheggio, è risultato, dalla visita effettuata, essere in buono stato di manutenzione e gode di una sola esposizione Sud e quindi di una non buona illuminazione durante la giornata oltre che di un non sufficiente ricambio d'aria, risultando poco confortevole per la metratura ma ben distribuito negli spazi fra la zona giorno e la zona notte.

Nello specifico, l'immobile è suddiviso in ingresso, salone – soggiorno e cucina, n.1 stanza da letto, n.2 bagni, n.1 stanza studio, n.1 ampio terrazzo lato sud, per il giusto godimento del bene.

Tutto l'appartamento presenta partizioni interne in laterizio con normale finitura costituita da intonaco civile tinteggiato, i servizi igienici rivestiti con piastrelle di ceramica di media qualità così come i pavimenti con elementi anch'essi ceramici.

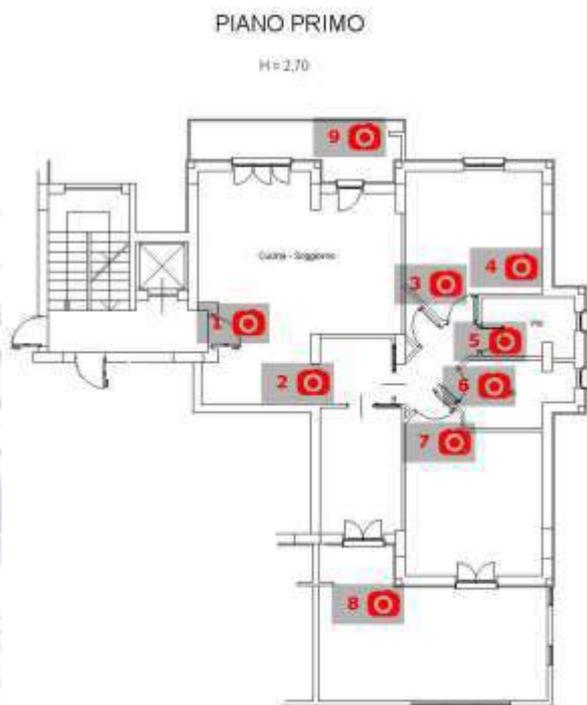
*Planimetria Catastale piano P1 sub 4 - Ufficio Catasto di [REDACTED]*

Da quanto sopra specificato, l'immobile risulta **conforme**, sia da un punto di vista catastale che urbanistico.

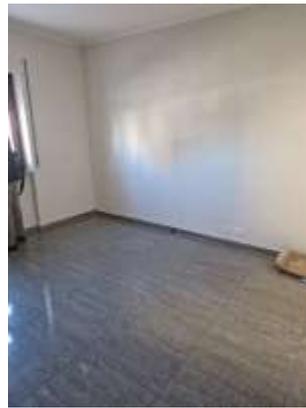
*foto - 3*

L'immobile, posizionato al piano primo del fabbricato suddetto adibito a civile abitazione e confinante ad ovest con la strada via popilia, a nord a sud e ad est con area parcheggio, è risultato, dalla visita effettuata, essere in buono stato di manutenzione anche se nella stanza lato nord (vedi foto n.3 e n.4) è stata rilevata una macchia di umidità, con relativo scrostamento di intonaco, dal muro confinante con il bagno, molto probabilmente dovuta ad una perdita di acqua causata dalla rottura di qualche tubo.

L'immobile, posizionato al piano primo del fabbricato suddetto adibito a civile abitazione e confinante ad ovest con la strada via popilia, a nord a sud e ad est con area parcheggio, è risultato, dalla visita effettuata, essere in buono stato di manutenzione anche se nella stanza lato nord è stata rilevata una macchia di umidità, con relativo scrostamento di intonaco, dal muro confinante con il bagno, molto probabilmente dovuta ad una perdita di acqua causata dalla rottura di qualche tubo.

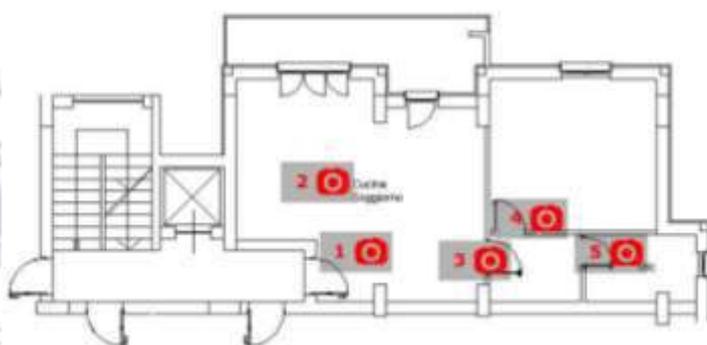
*Planimetria Catastale piano P4 sub 15 - Ufficio  
Catasto di [REDACTED]*

Da quanto sopra specificato, l'immobile risulta **conforme**, sia da un punto di vista catastale che urbanistico.

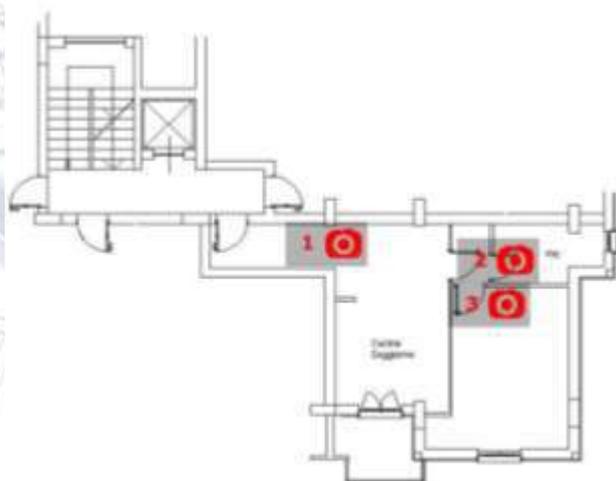
*Planimetria Catastale piano P5 sub 18 - Ufficio  
Catasto di [REDACTED]*

Da quanto sopra specificato, l'immobile risulta **conforme**, sia da un punto di vista catastale che urbanistico.

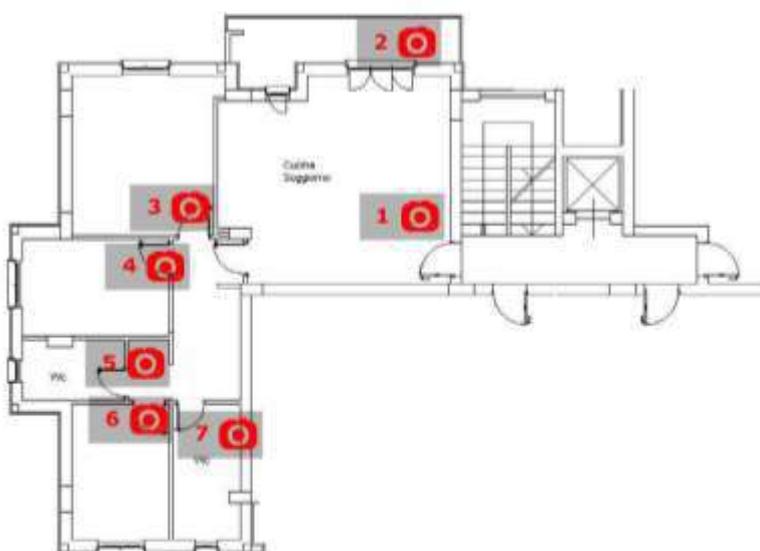
*Planimetria Catastale piano P6 sub 20*  
*- Ufficio Catasto di [REDACTED]*

Da quanto sopra specificato, l'immobile risulta **conforme**, sia da un punto di vista catastale che urbanistico.

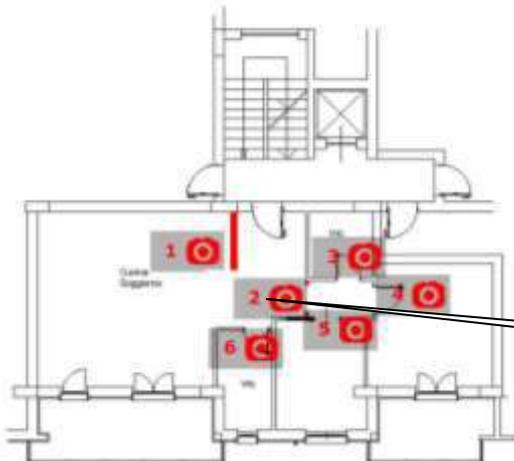
*Planimetria Catastale piano P6 sub 21 - Ufficio Catasto di*

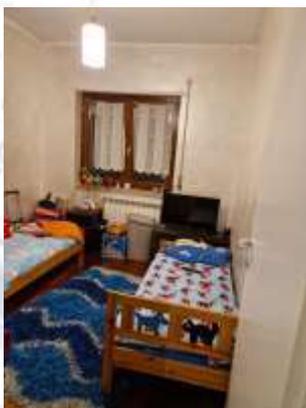
*foto - 5*

L'immobile, posizionato al piano sesto del fabbricato suddetto adibito a civile abitazione e confinante ad ovest con la strada via popilia, a nord a sud e ad est con area parcheggio, è risultato, dalla visita effettuata, essere in buono stato di manutenzione, gode di una singola esposizione a Sud e quindi di una non sufficiente illuminazione durante la giornata e ricambio d'aria, risultando, tuttavia, confortevole per la metratura e ben distribuito negli spazi fra la zona giorno e la zona notte.

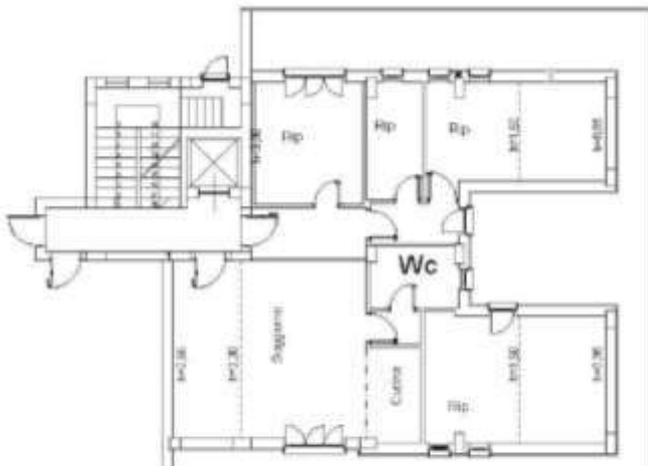
*Planimetria Catastale piano P7 sub 26 - Ufficio Catasto di ██████████*

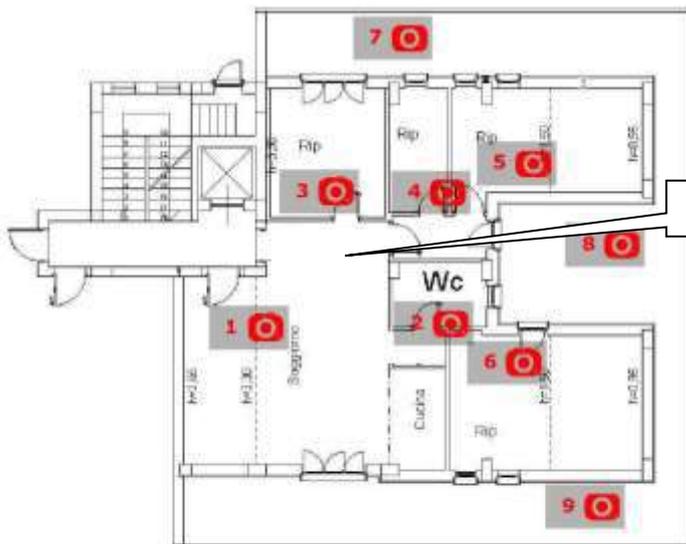
**diversa distribuzione spazi**

*Planimetria aggiornata dello stato dei luoghi dopo visita di sopralluogo*

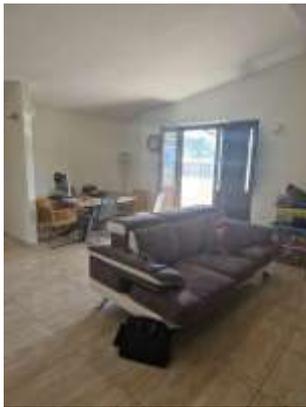
*foto - 1*

L'immobile, posizionato al piano settimo del fabbricato suddetto adibito a civile abitazione e confinante ad ovest con la strada via popilia, a nord a sud e ad est con area parcheggio, è risultato, dalla visita effettuata, essere in buono stato di manutenzione, gode di una tripla esposizione a Nord-Sud-Est e quindi di una ottima illuminazione durante la giornata e ricambio d'aria, risultando, confortevole per la metratura e ben distribuito negli spazi fra la zona giorno e la zona notte.

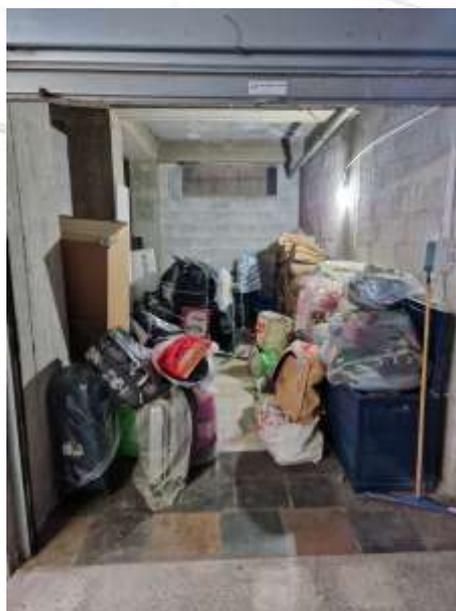
L'immobile è adibito a magazzino deposito, con partizioni in blocchi di cemento e saracinesca in lamiera ondulata

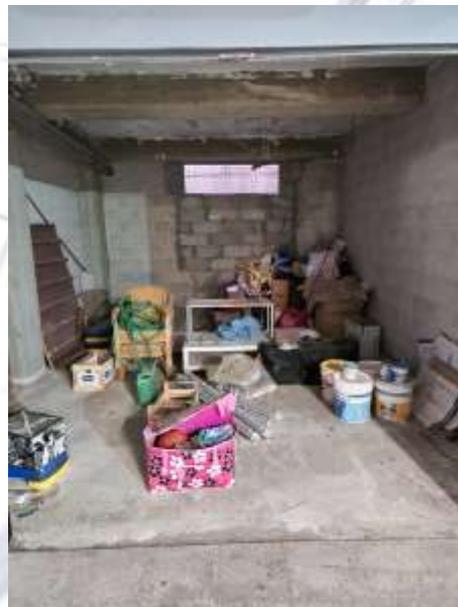
L'immobile è adibito a magazzino deposito, con partizioni in blocchi di cemento e saracinesca in lamiera ondulata

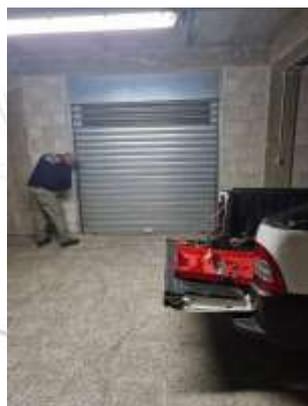
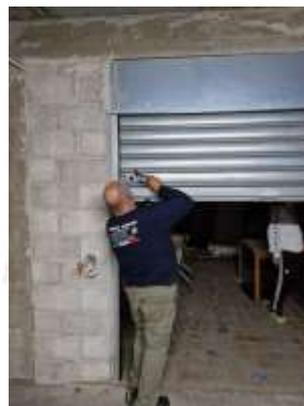
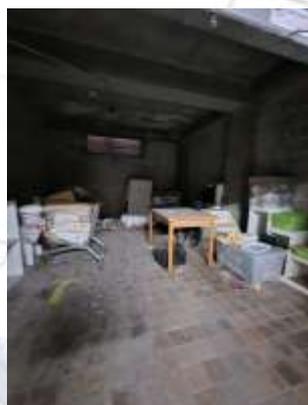
L'immobile, aperto con l'ausilio di un fabbro, è adibito a magazzino deposito, con partizioni in blocchi di cemento e saracinesca in lamiera ondulata.

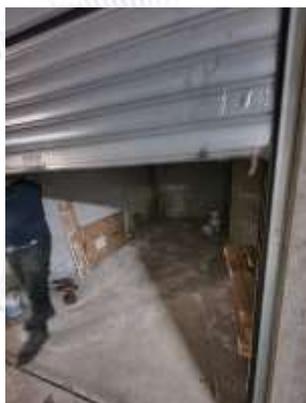
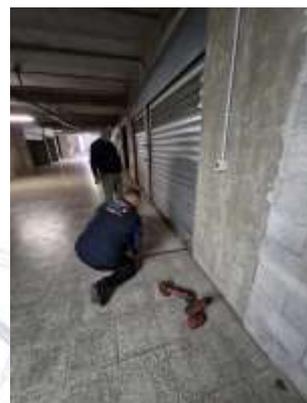
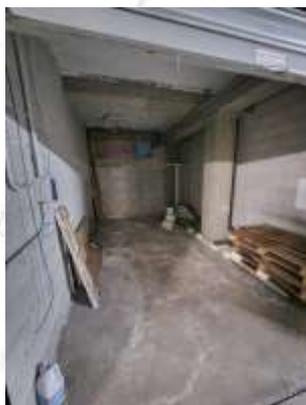
L'immobile, aperto con l'ausilio di un fabbro, è adibito a magazzino deposito, con partizioni in blocchi di cemento e saracinesca in lamiera ondulata.

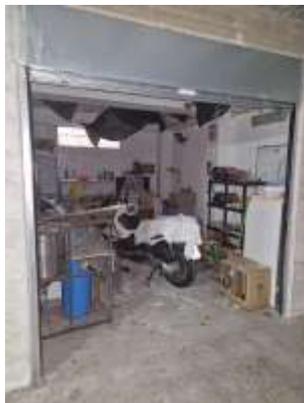
L'immobile è adibito a magazzino deposito, con partizioni in blocchi di cemento e saracinesca in lamiera ondulata.

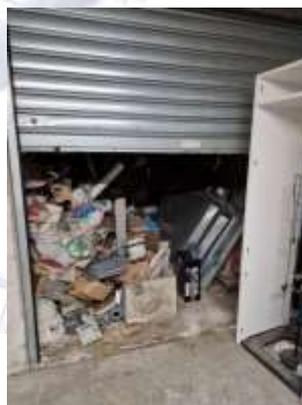
L'immobile è adibito a magazzino deposito, con partizioni in blocchi di cemento e saracinesca in lamiera ondulata.

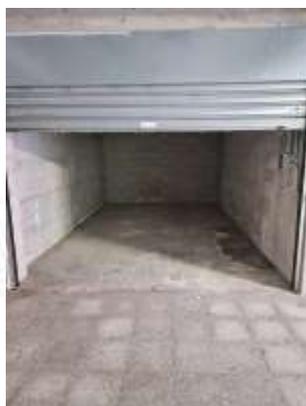
L'immobile è adibito a magazzino deposito, con partizioni in blocchi di cemento e saracinesca in lamiera ondulata.

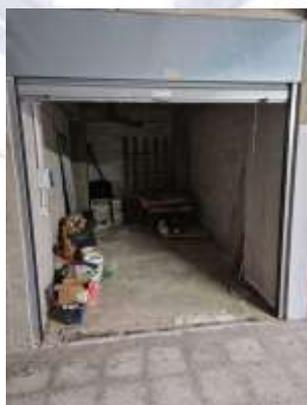
L'immobile è adibito a magazzino deposito, con partizioni in blocchi di cemento e saracinesca in lamiera ondulata.

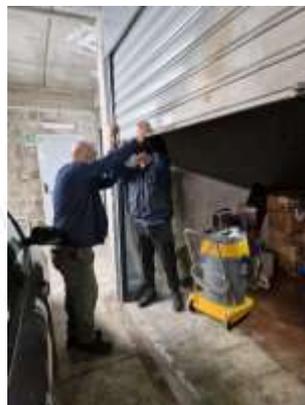
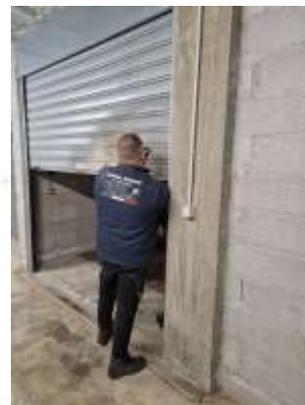
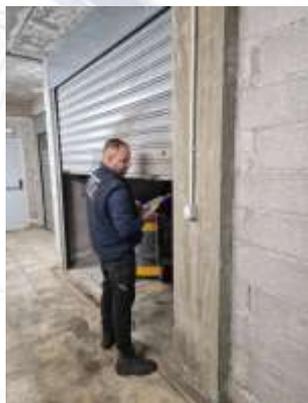
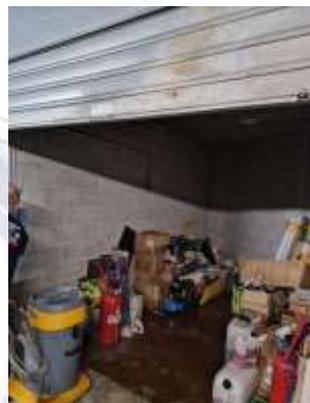
L'immobile, aperto con l'ausilio di un fabbro, è adibito a magazzino deposito, con partizioni in blocchi di cemento e saracinesca in lamiera ondulata.

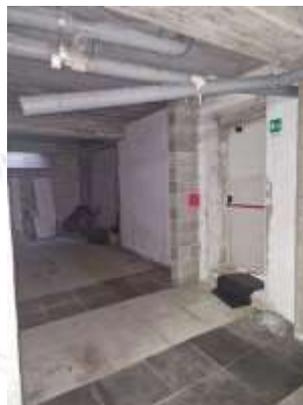
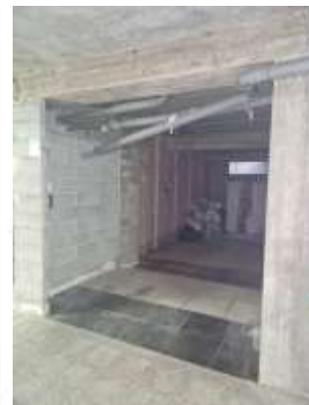
L'immobile è adibito a magazzino deposito, con partizioni in blocchi di cemento e privo di saracinesca in lamiera ondulata.

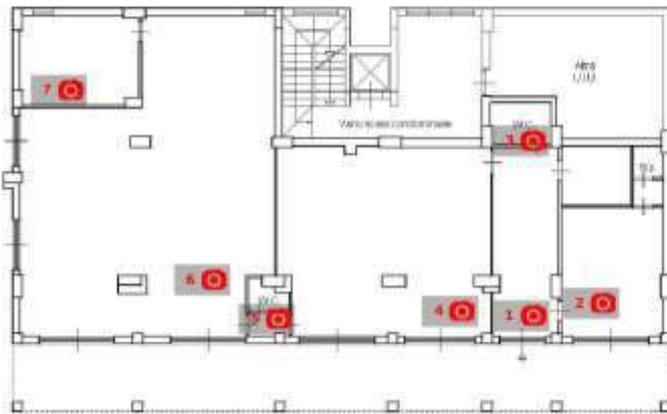
**Planimetria Catastale piano T sub 89 -  
Ufficio Catasto di [REDACTED]  
CONFORME ALLO STATO DEI LUOGHI**

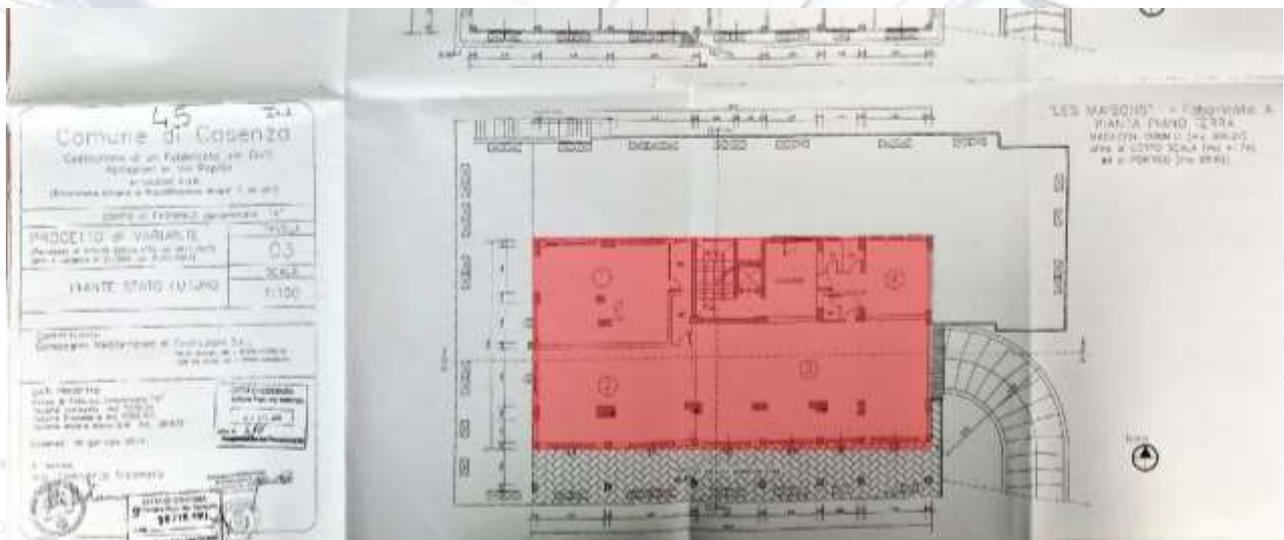
**Planimetria di progetto depositata presso l'Ufficio Tecnico di [REDACTED] – Piano Terra**

**[REDACTED] Planimetria NON CONFORME ALLO STATO DEI LUOGHI**
