Tribunale Ordinario di Napoli
Quinta Sezione Civile – Esecuzioni immobiliari
G.E. Dott. Stefania Cannavale

Procedura Esecuzione Immobiliare n. 447/2023

RELAZIONE DI STIMA

Immobile sito in Napoli alla Traversa IV Villa Bisignano, n. 38
- Sez. BAR - foglio 10 - part.lla 790 - sub. 4 -
- piano primo - int. 3 - 6,5 vani catastali -

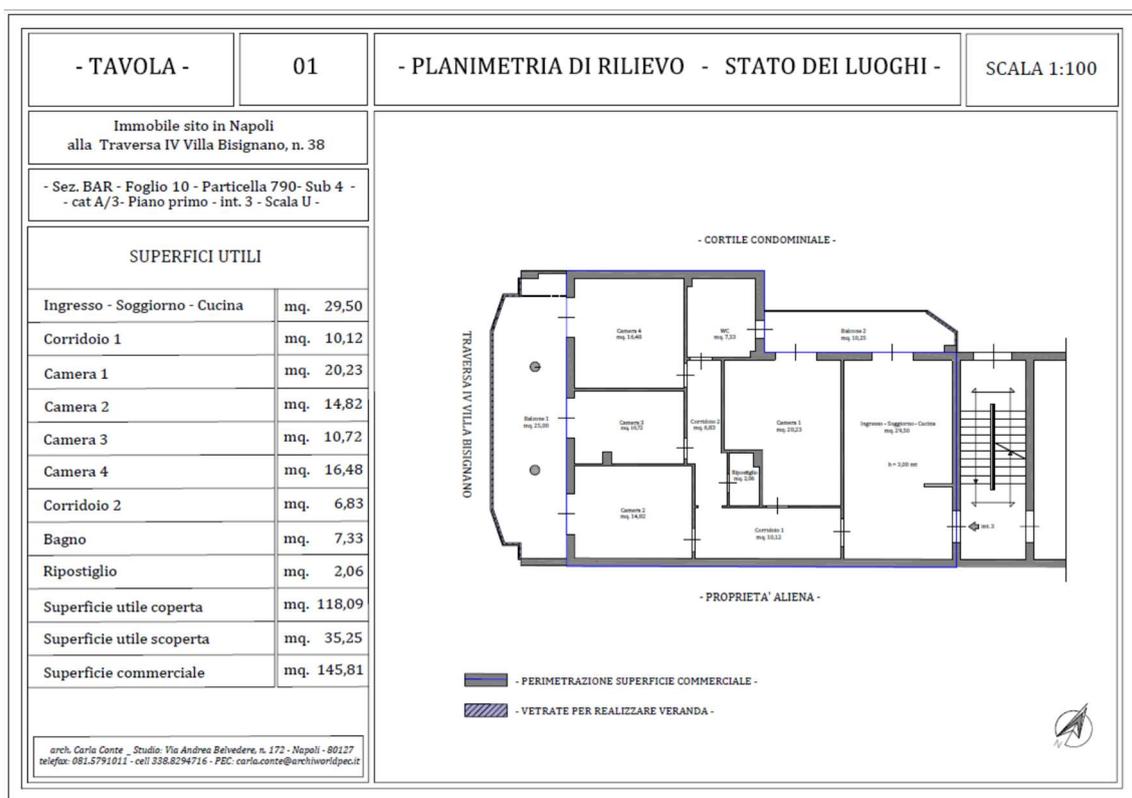
**L'appartamento ha, attualmente, una superficie netta interna, di circa mq. 118,09, oltre alla superficie scoperta totale di mq. 35,25.
 L'altezza dell'immobile è di mt. 3,00.**

Le misurazioni sono state elaborate secondo i criteri condivisi dalla letteratura tecnica e dalla prassi consolidata. Ai fini del calcolo della consistenza immobiliare le superfici sono state desunte da un rilievo metrico diretto, eseguito durante il sopralluogo presso l'immobile e i calcoli sono stati effettuati operando mediante un sistema cad vettoriale. Le aree dei singoli vani sono riportate nella tabella che segue e sono stati indicati tutti i locali costituenti l'immobile:

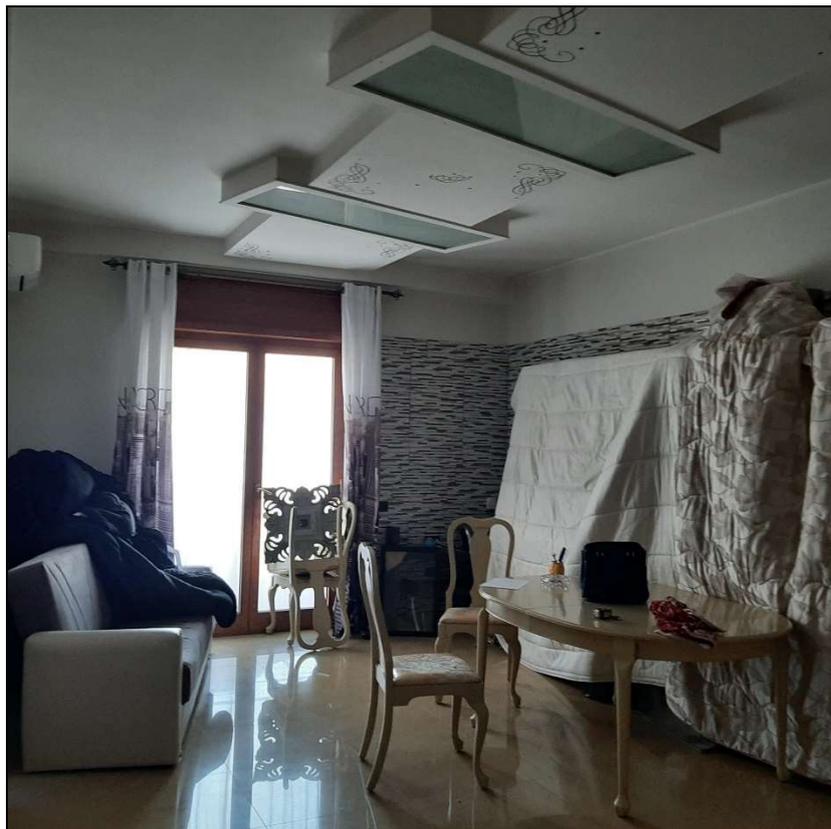
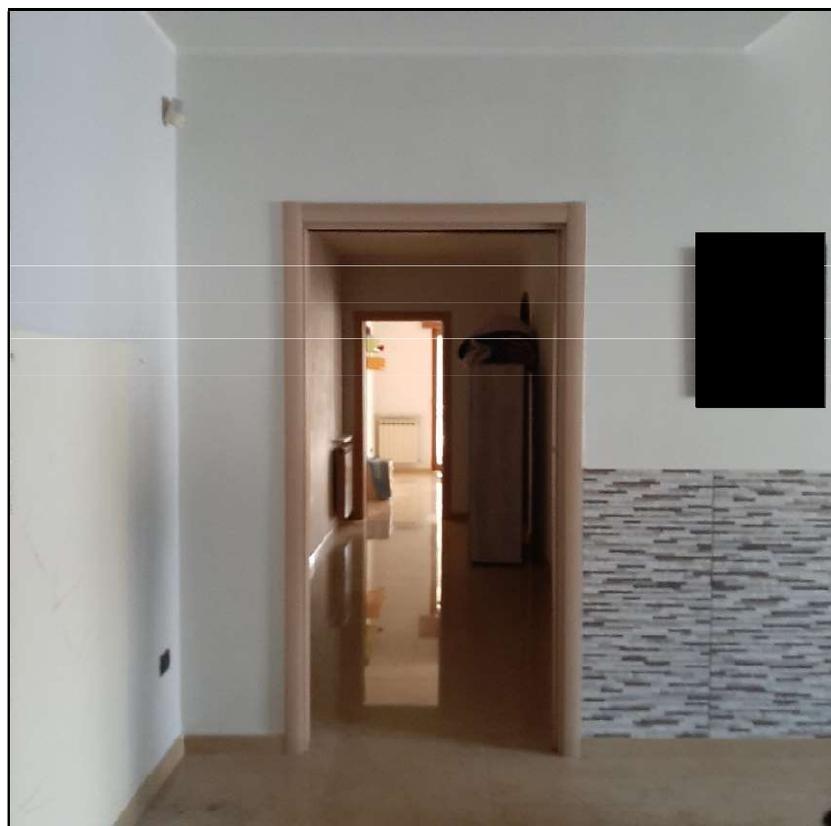
_ Soggiorno/cucina _

- **Condizioni**: si presenta in discreto stato di manutenzione con finiture di livello medio. Si rilevano alcune tracce di umidità lungo le pareti perimetrali del soggiorno/cucina e del bagno. Il balcone con affaccio nord/est al sopralluogo del 09 dicembre 2023 si presentava privo di un pannello della ringhiera e con tracce di umidità diffuse sul cielino (sottobalcone) (condizioni non esistenti al sopralluogo del 12 ottobre 2023). (Confrontare allegato fotografico)

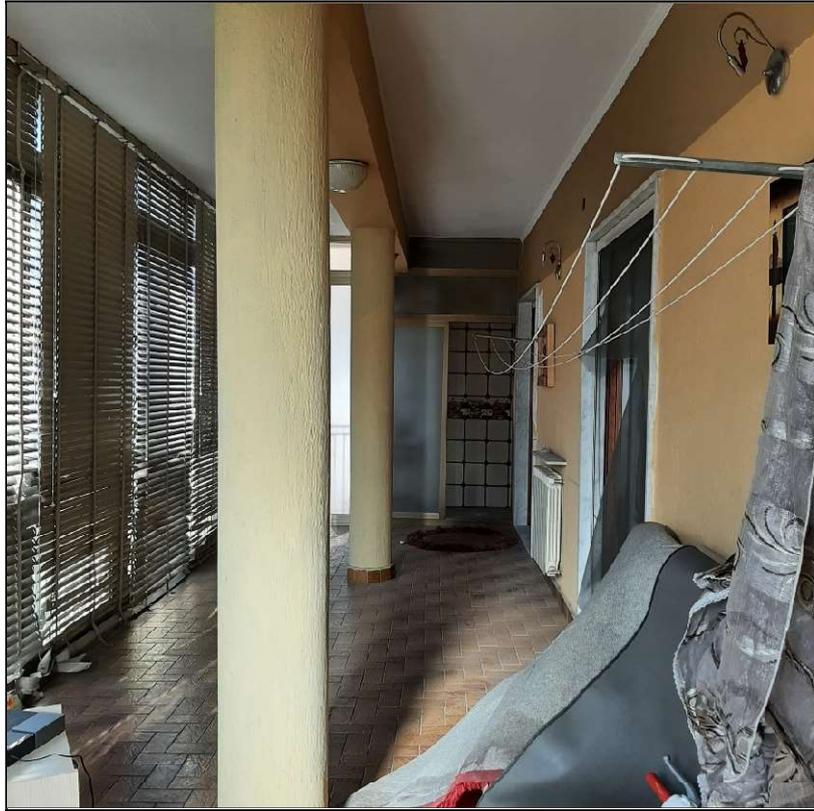
_ Balconata sud/ovest (verandato) _

1. eliminazione di una parete di separazione tra il soggiorno e l'ingresso
2. spostamento dell'ambiente cucina nel soggiorno per ricavare un'ulteriore camera
3. realizzazione di vetrate per trasformare il balcone, con affaccio sud/ovest, in veranda.
 E' stato ricavato anche un piccolo vano ripostiglio adibito a lavanderia.
4. installazione di vetrata sul balcone nord/ovest

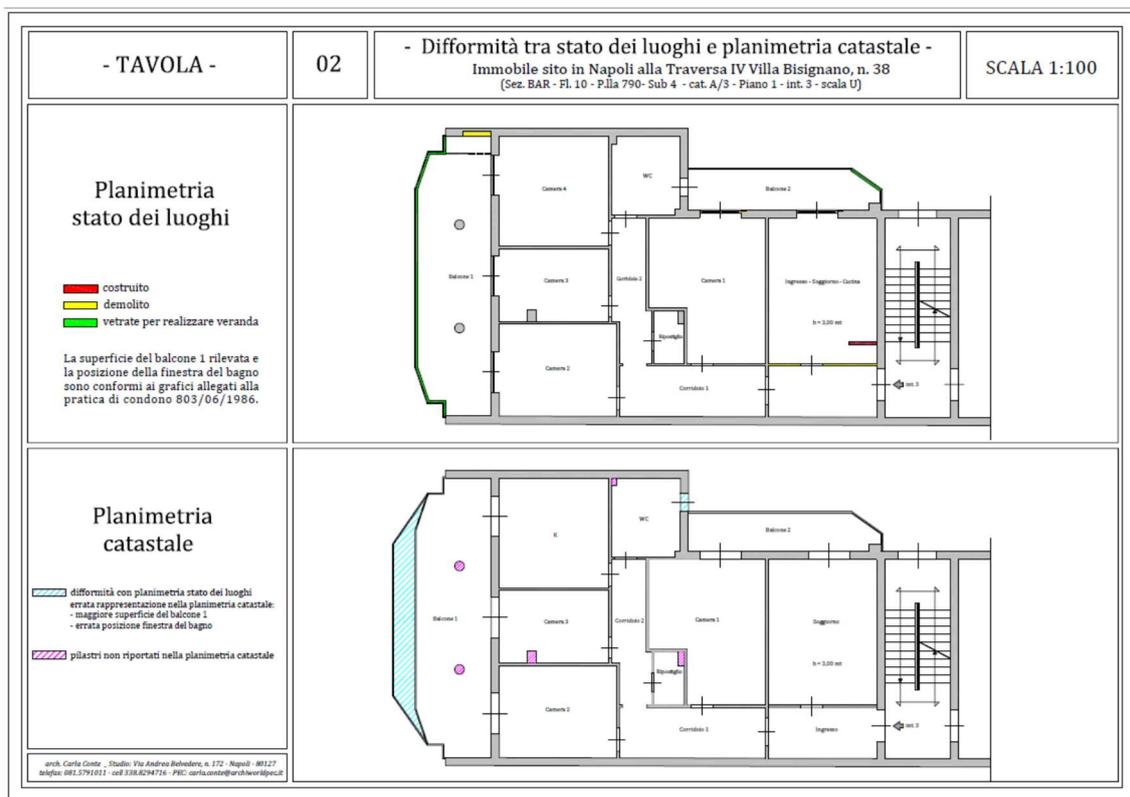
- **La situazione dell'unità immobiliare dall'impianto meccanografico è invariata**
- **Mappale dei terreni correlati: Foglio 173 – Particella 790** (allegato n. 9)
- E' stata riscontrata l'**esatta rispondenza formale** dei dati indicati nell'atto di pignoramento e nella nota di trascrizione, nonché nel negozio di acquisto, con le risultanze catastali.
- **L'immobile non è conforme alla planimetria catastale presentata il 20/03/1987 ed estratta dalla scrivente in data 28/09/2023.** Si evidenzia un'errata rappresentazione grafica nella planimetria catastale della superficie del balcone sud/ovest, che risulta essere maggiore di quella rilevata dalla sottoscritta, come evidenziato dalla tavola di confronto. (allegato n.6) Tale superficie è invece conforme ai grafici presentati per la pratica di condono approvata. (allegato n.7)

- si evidenzia che la planimetria catastale riporta un'errata rappresentazione grafica della superficie del balcone con affaccio sud-ovest e della posizione dell'apertura del bagno

Si dovrà procedere alla regolarizzazione presentando un aggiornamento catastale della planimetria.

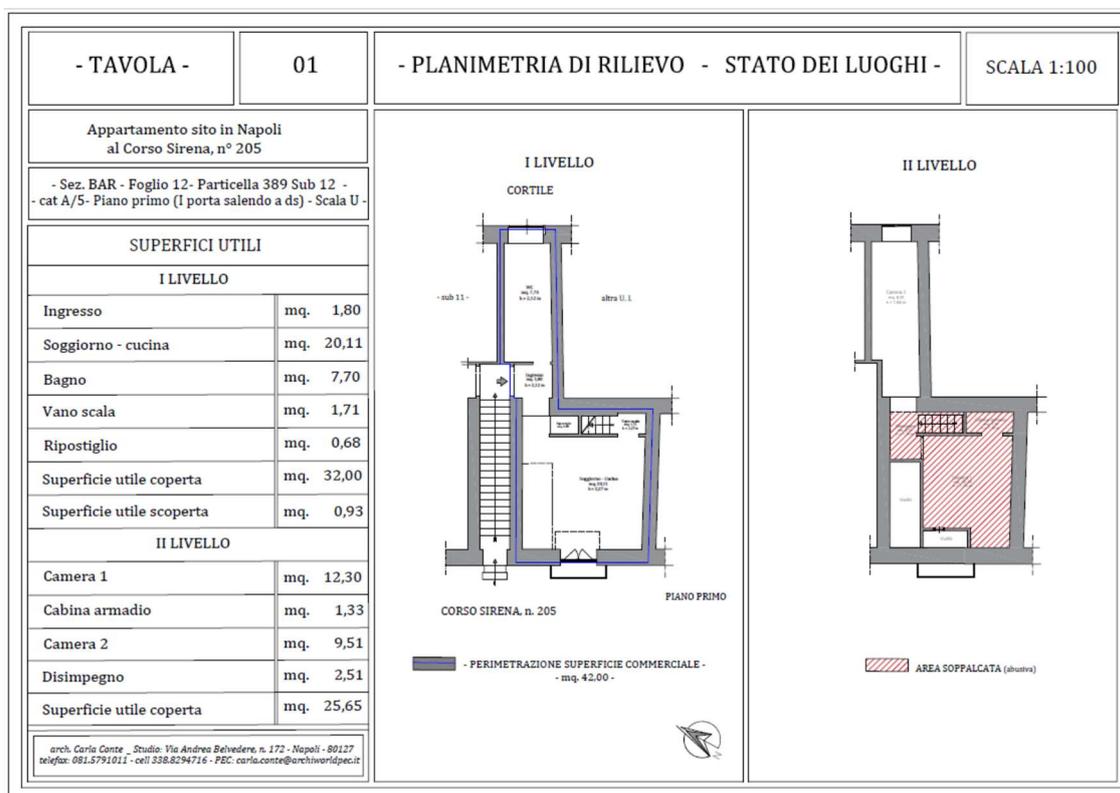
Nella planimetria catastale è riportata un'altezza di mt. 4,30.

Le misurazioni sono state elaborate secondo i criteri condivisi dalla letteratura tecnica e dalla prassi consolidata. Ai fini del calcolo della consistenza immobiliare le superfici sono state desunte da un rilievo metrico diretto, eseguito durante il sopralluogo presso l'immobile e i calcoli sono stati effettuati operando mediante un sistema cad vettoriale. Le aree dei singoli vani sono riportate nella tabella che segue e sono stati indicati tutti i locali costituenti i due attuali livelli:

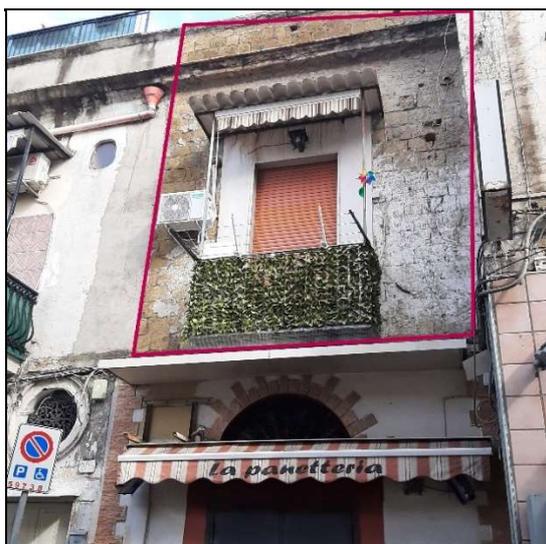
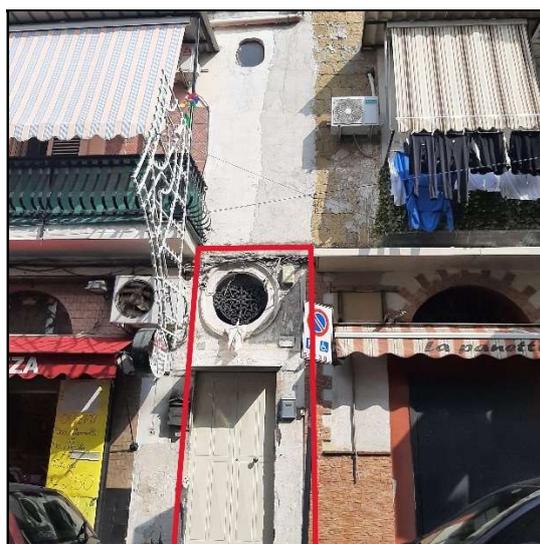
_ Fabbricato ed immobile in Corso Sirena, 205 _

- ingresso su strada;
- aspetto architettonico esterno molto degradato.
- l'edificio sia internamente sia esternamente è in pessimo stato di conservazione

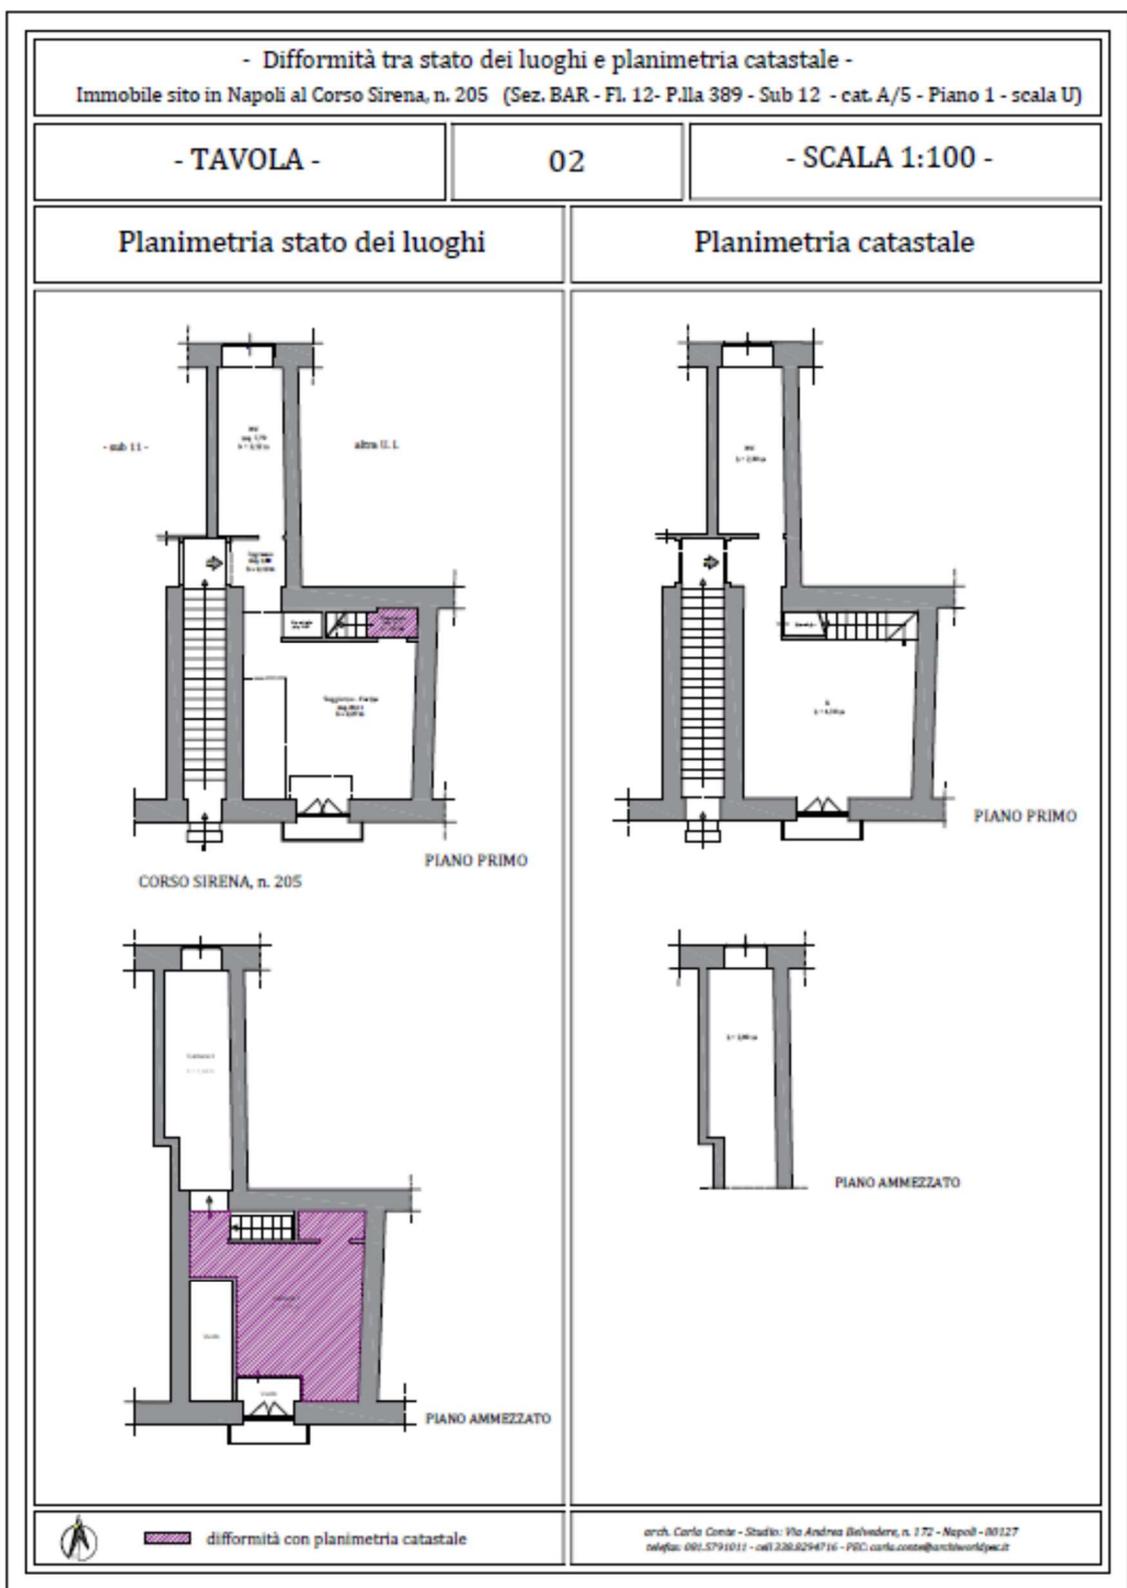
Si evidenzia che nella planimetria catastale è stato riportato un piano ammezzato con altezze non conformi alla normativa urbanistica vigente ed ai regolamenti edilizi per uso abitativo. Dalle ricerche effettuate è emerso che agli atti manca la planimetria d'impianto

del 1939. Da ulteriori indagini non sono stati rinvenuti documenti utili per ricostruire la storia catastale dell'immobile.
