CONSULENZA TECNICA D'UFFICIO:

BENI IMMOBILI NEL COMUNE DI TERGU

ESECUZIONE IMMOBILIARE N° 196/2022

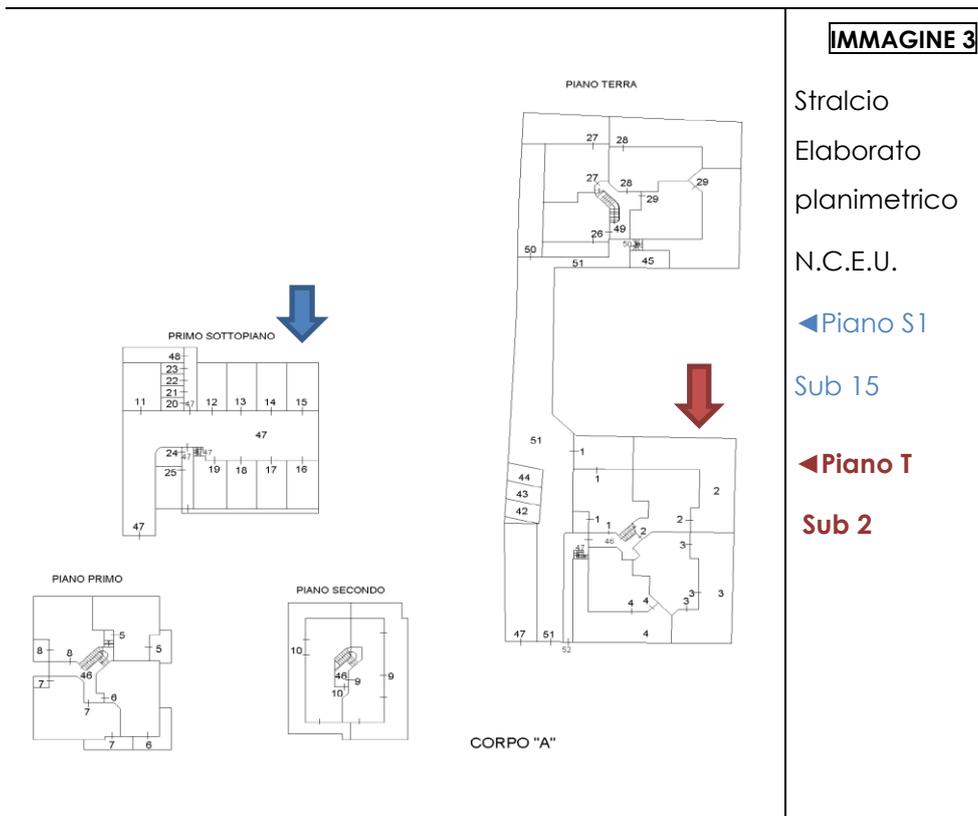
Dalle risultanze catastali, e la verifica con lo stato di fatto, emerge che la particella 1377 sub.2, è composta esclusivamente da un piano terra, a destinazione residenziale.

La particella 1377 sub.15, posta al piano seminterrato del corpo di fabbrica denominato "Corpo A", è un garage, con accesso dalla rampa carrabile, nonché dalla scala esterna, posizionata vicino al portone d'accesso della palazzina.

Di seguito, si visualizza lo stralcio dell'elaborato planimetrico, ed il layout del piano terra dalla planimetria catastale dei due subalterni in esame:

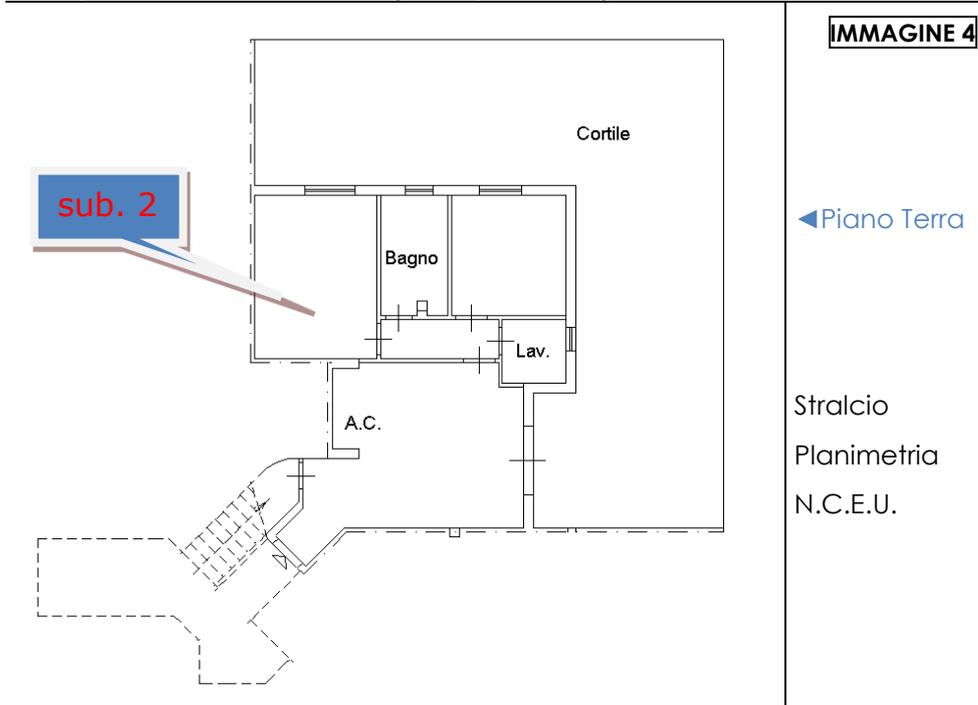
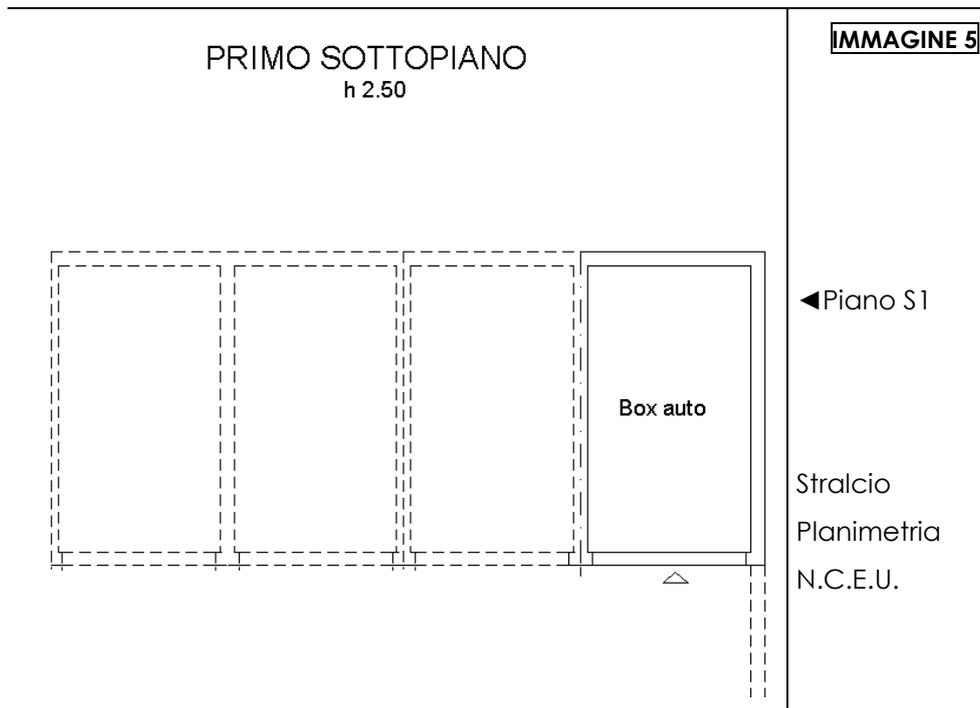
Di seguito si evince il Layout dell'appartamento, così come estrapolato dalla planimetria catastale, agli atti presso l'Agenzia delle Entrate.

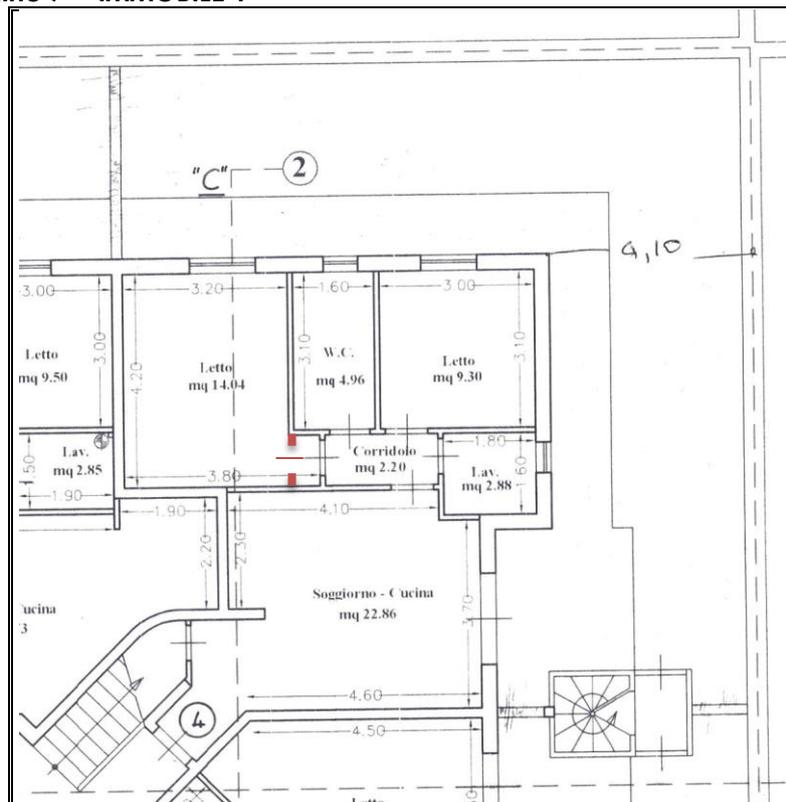
Immagine 7 - IMMOBILE 1

PIANTA AUTORIZZATA PIANO TERRA SUB 2 - C.E. 10/2006 del 10/07/2006 :

Il piano terra, sopra rimarcato, è prevalentemente conforme⁵, al titolo abilitativo conseguito, ossia alla C.E. 10/2006, ad eccezione di piccole modifiche interne, come evidenziato di colore rosso nell'immagine 7. Tale incongruenza, può essere regolarizzata, mediante pratica di mancata S.C.I.A., da presentare al comune: i costi saranno dedotti dal valore.

⁵ Si sono riscontrate, piccole variazioni interne tra le misure di progetto e quelle accertate.

In fase di sopralluogo e misurazione da parte del sottoscritto, si è accertato che rispetto alla planimetria di progetto, la residenza è stata realizzata con piccole variazioni interne, come meglio evidenziato nella planimetria di cui all'Immagine 7.

Tali incongruenze possono essere sanate in base al combinato disposto dagli artt. 46, comma 5°, del D.P.R.6 giugno 2001, n. 380 e 40, comma 6° della L. 28 febbraio 1985, n. 47, ossia mancata comunicazione per opere interne, (Mancata S.C.I.A.), ai sensi della L.R. n° 8/2015. I costi inerenti la pratica sopradescritta, sono stati stimati dallo scrivente e ricondotti ad una decurtazione percentuale pari al 5% del valore unitario.

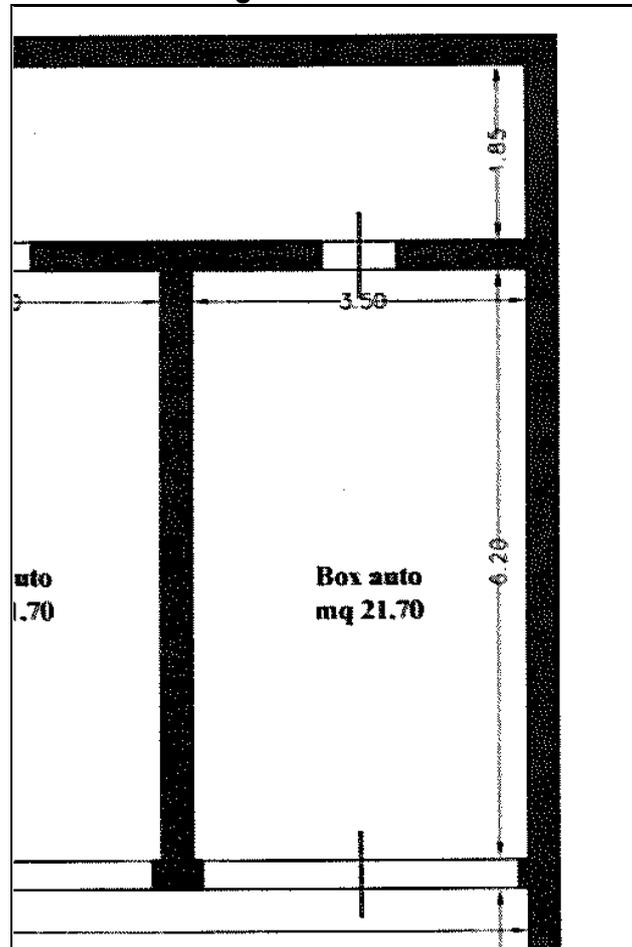
Immagine 8 - IMMOBILE 2

PIANTA AUTORIZZATA PIANO S1 SUB 15 - C.E. 10/2006 del 10/07/2006 :

Esso, è un garage su unico livello, posto al piano seminterrato anch'esso sito in via Giovanni Cavallera civico n° 3, nell'abitato di Tergu, e ricompreso nel corpo di fabbrica "A". La tipologia della pertinenza, e la sua distribuzione interna, sono meglio illustrate nelle planimetrie precedentemente allegate, di cui all'immagine 8.

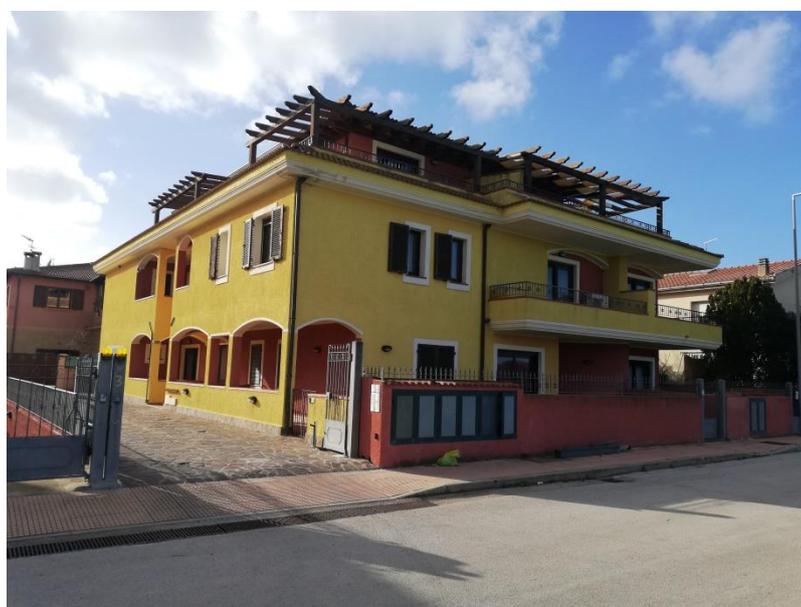
IMMAGINE 9

La successiva immagine, è relativa alla palazzina in esame, e si evidenzia la porzione in esecuzione, ricompresa nel corpo "A":

◀ Palazzina
Corpo "A"

1. intonaci esterni: sono del tipo "a civile" rustico, realizzati con malta cementizia; facciata tinteggiata bicolore(cfr. foto 9);
2. Gli intonaci interni, sono del tipo "a civile" liscio, in buono stato manutentivo tinteggiati con idropittura bianca(cfr. foto da 15 a 20);

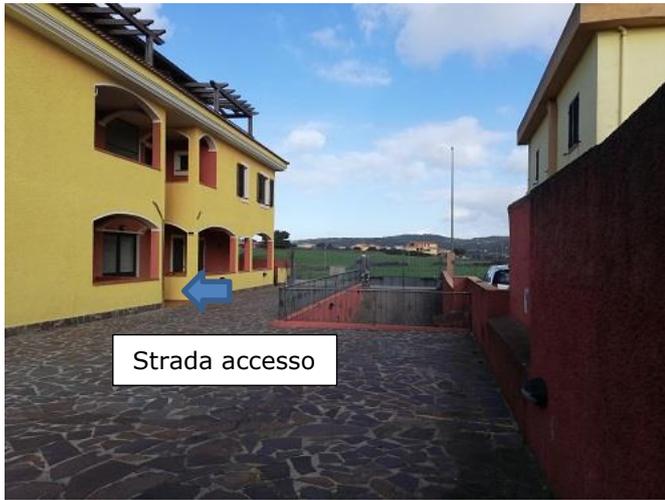
FOTO 11

◀ Ingresso

3. serramenti esterni costituiti da finestre in legno, di colore noce, con vetro camera e persiane stessa tipologia (cfr. foto 9,11,12)- Porte interne con anta a battente, in legno tamburato di colore scuro;
4. pavimentazioni realizzata in gres ceramico di buona fattura ,di colore scuro, posata in diagonale rispetto alle murature;
5. soglie finestre e porte realizzate in Granito;
6. rivestimento bagno-lavanderia in gres di colore chiaro, ;
7. rivestimento bagno(mq 4,96) in gres di colore beige, azzurro e giallo, e greche di rifinitura;
8. Non si evidenziano delle macchie di umidità nell'appartamento;

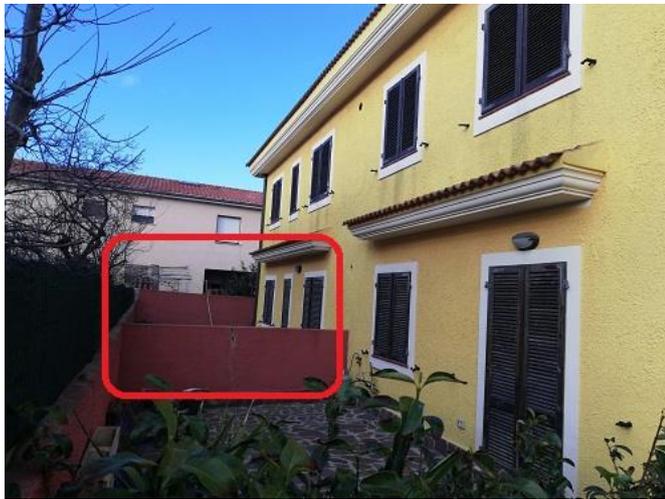
FOTO 12

◀ Coltile sul retro

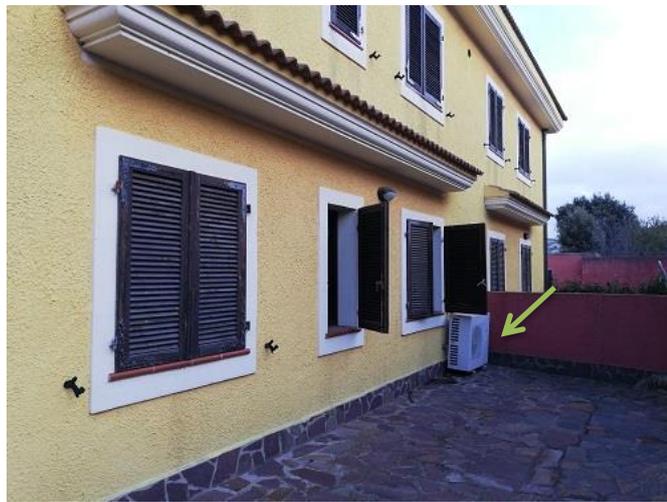
FOTO 23

◀ Cortile

◀ Pompa
Calore dual

9. Nell'unità in esame è presente una pompa di calore dual split, una nella camera da letto, l'altra nella sala d'ingresso, come si evince nelle foto 15,19, e 23, precedentemente inserite.
10. L'acqua calda sanitaria, è garantita dalla presenza di boiler elettrico ad accumulo;
11. La palazzina presenta delle buone finiture, tipiche dei residence di zona, quali rivestimenti in pietra, archi su terrazzi e verande, ringhiere in metallo lavorato, e pergolati lignei ai piani alti, come meglio evidenziato nella documentazione fotografica allegata.

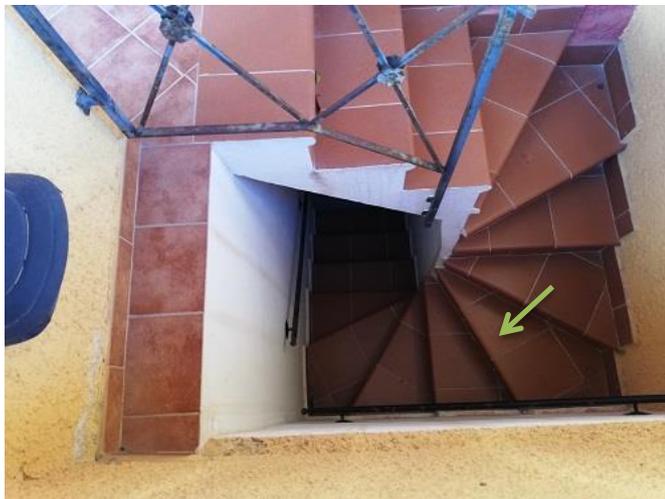
FOTO 25

L'accesso al seminterrato, sede dei box auto e cantine, è garantito da una rampa⁸ carrabile per transito veicoli, ed una scala⁹ esterna, adiacente il portoncino a vetri dell'ingresso (foto 25).

◀Scala
accesso S1

- 1) Gli intonaci interni, sono del tipo "a civile" liscio, in buono stato manutentivo tinteggiati con idropittura bianca(cfr. foto 25);
- 2) L'ingresso al bene, è assicurato da infisso in lamiera, con apertura basculante, come si evince da foto successiva;

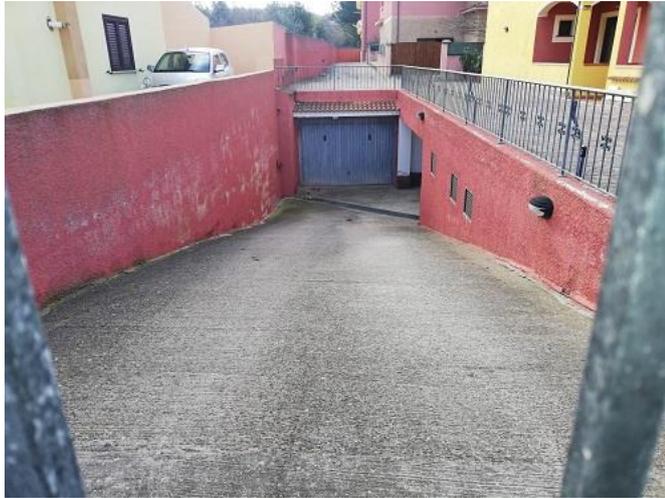
FOTO 26

◀ Rampa
accesso S1
-Box

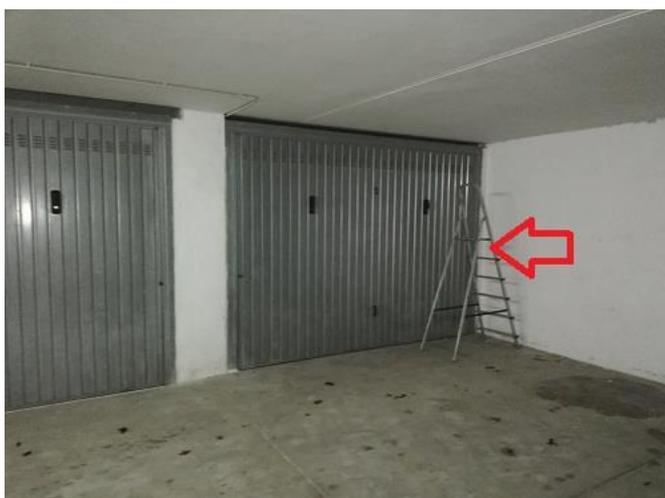
FOTO 28

◀ Box
oggetto
stima

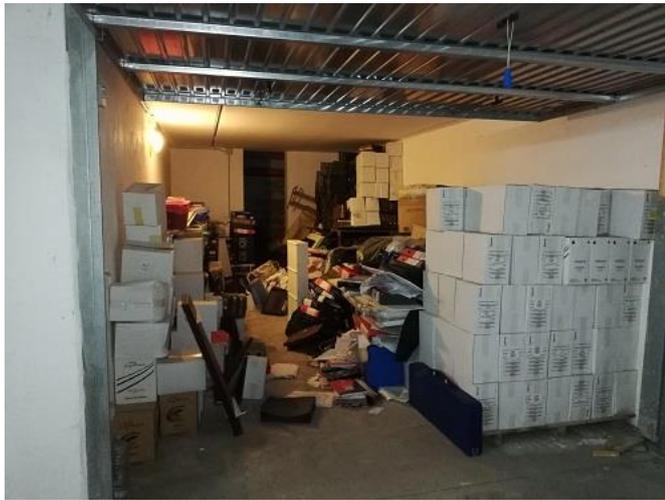
FOTO 29

◀ Box
oggetto
stima
