# **TRIBUNALE DI COSENZA**

**CONSULENZA TECNICA D'UFFICIO**

**Procedura Esecutiva 112/2022 R.G.**

**Cosenza 7 giugno 2023**

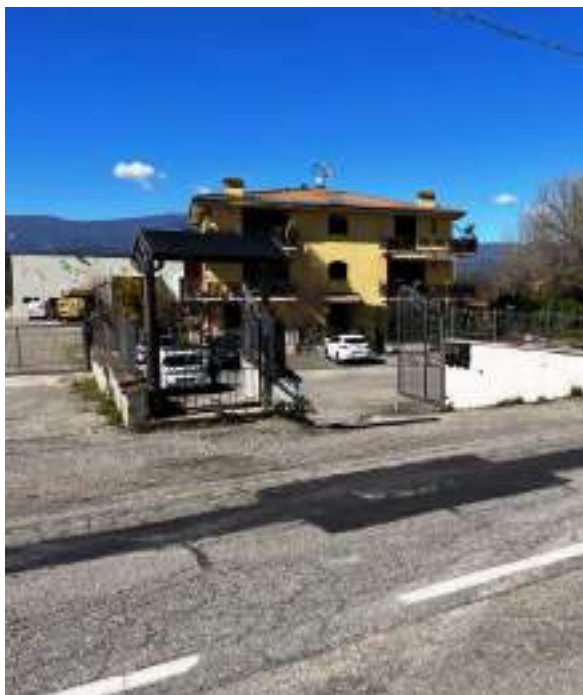
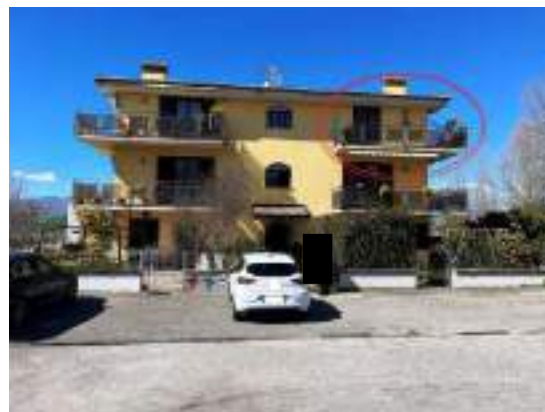
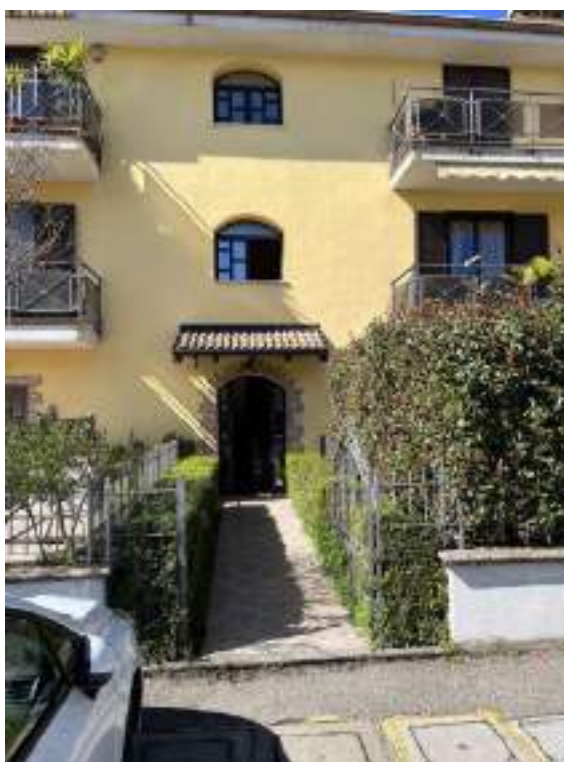
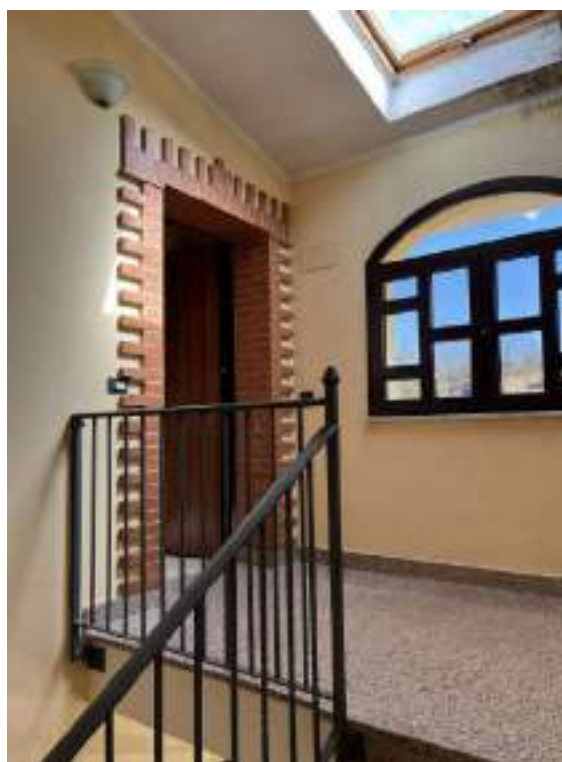
L'immobile è al piano secondo sottotetto di un fabbricato, all'interno di un contesto extraurbano, lungo la Strada Provinciale 234, sito in contrada Acquicella snc Luzzi (CS) di tre piani fuori terra.

All'immobile si accede da area di corte condominiale e vano scala condominiale; pertanto risultano parti in comune con altre proprietà.

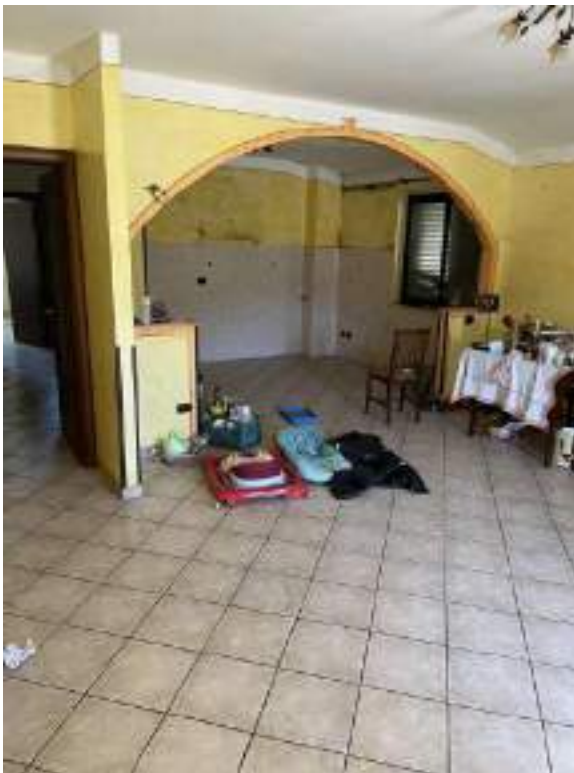
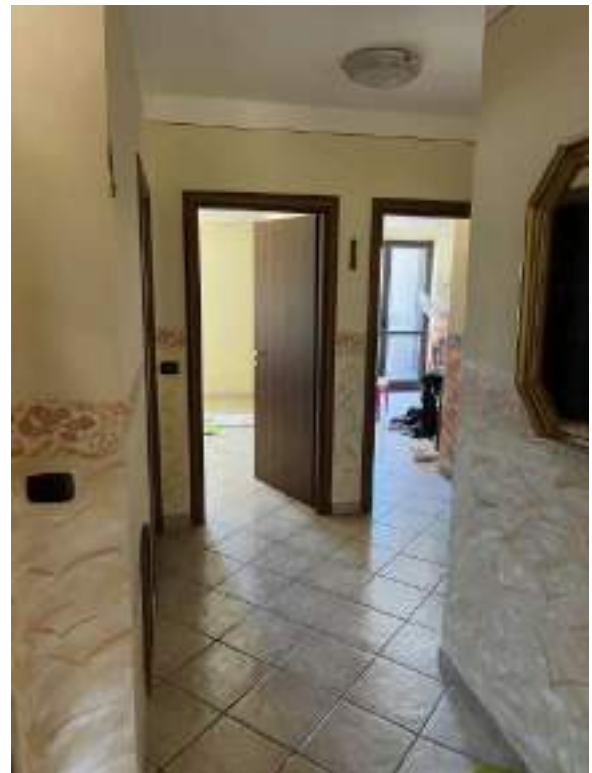
L'immobile, oggetto del pignoramento, è un appartamento al secondo piano sottotetto di una palazzina, esternamente in ottime condizioni, di tre piani fuori terra. All'interno sostanzialmente l'appartamento è in buone condizioni, per le sue rifiniture, pavimenti, rivestimenti, tinteggiatura, serramenti, infissi e impianti; Scarso è lo stato manutentivo; è evidente lo stato di disuso ed abbandono; infatti non è né abitato, né arredato.

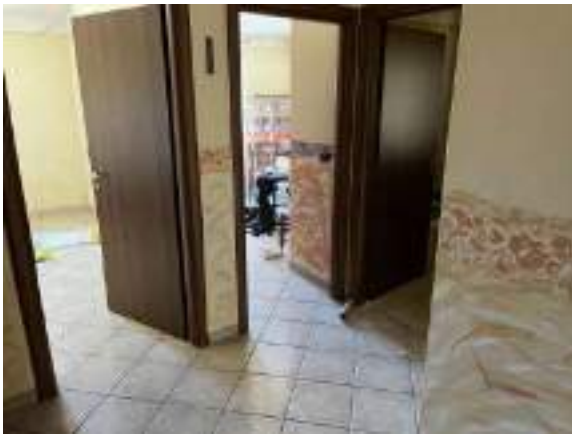
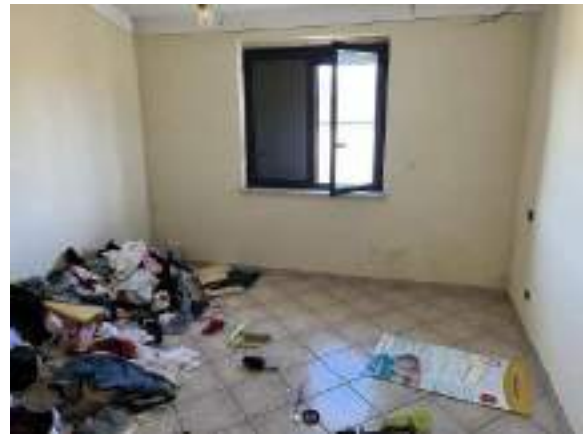
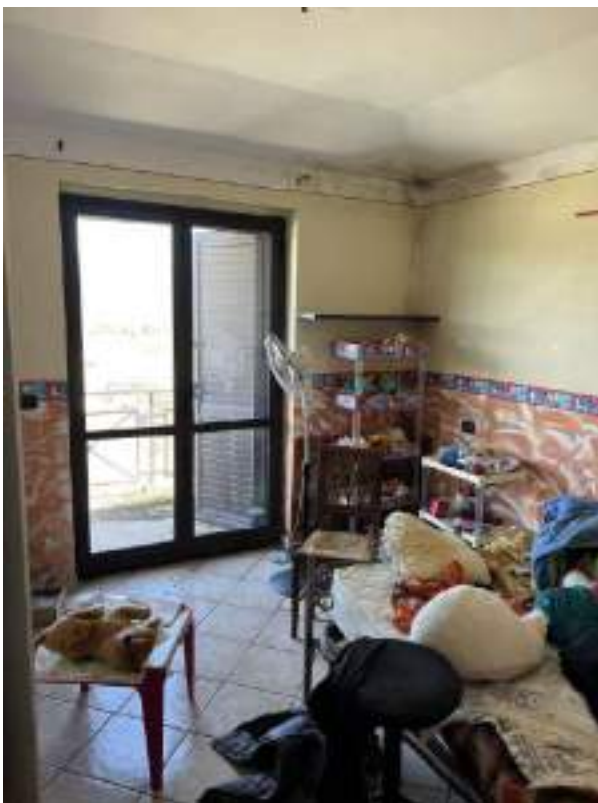
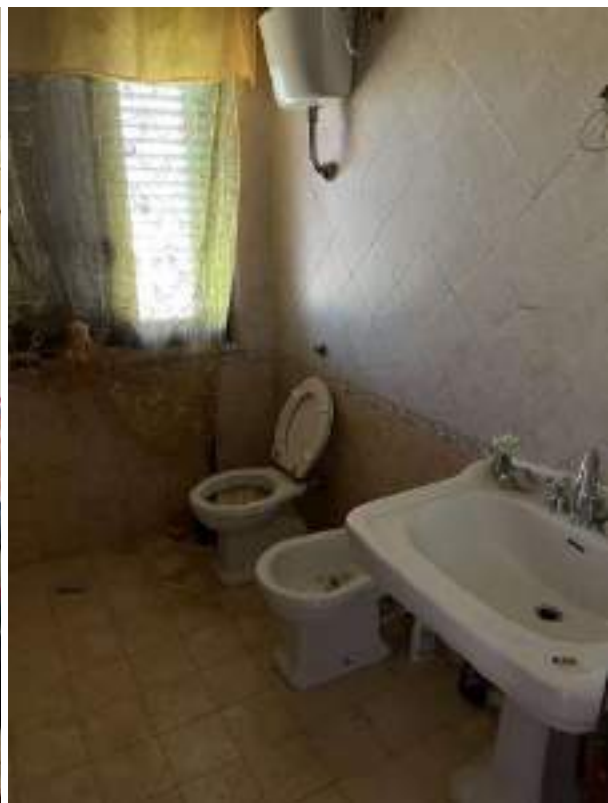
I pavimenti sono in gres fine porcellanato monocoloro in tutti gli ambienti e sono fugati. Le partizioni interne sono in tramezzature intonacate e tinteggiate con rifiniture particolari, così come le tamponature perimetrali. Gli infissi in alluminio installate su tutte le aperture esterne sono in ottime condizioni, dotate quelle interne di vetro camera doppio e quelle esterne di persiane apribili all'esterno. Le porte interne, tutte complete di maniglie, sono tamburate lisce in noce tanganica; mentre la porta esterne è blindata. Per quanto riguarda gli impianti l'immobile è dotato di tutti gli allacci idrici, completo dei terminali idrosanitari. Anche l'impianto elettrico ed illuminotecnico è completo di tutti i terminali, ivi compresi i corpi illuminanti. Analogo discorso per l'impianto termico alimentato da una caldaia esterna nel balcone; i corpi scaldanti in tutti gli ambienti sono radiatori in alluminio; per quanto riguarda il raffrescamento nell'ingresso soggiorno vi è un condizionatore.

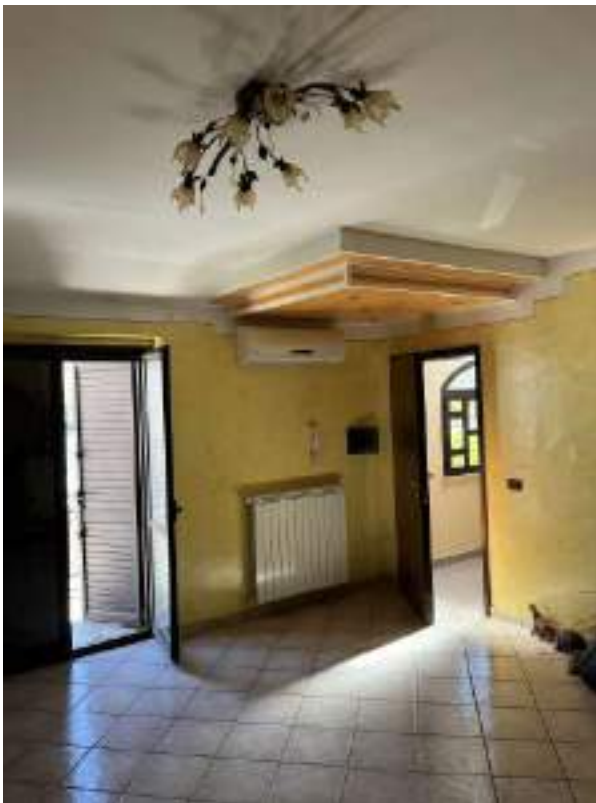
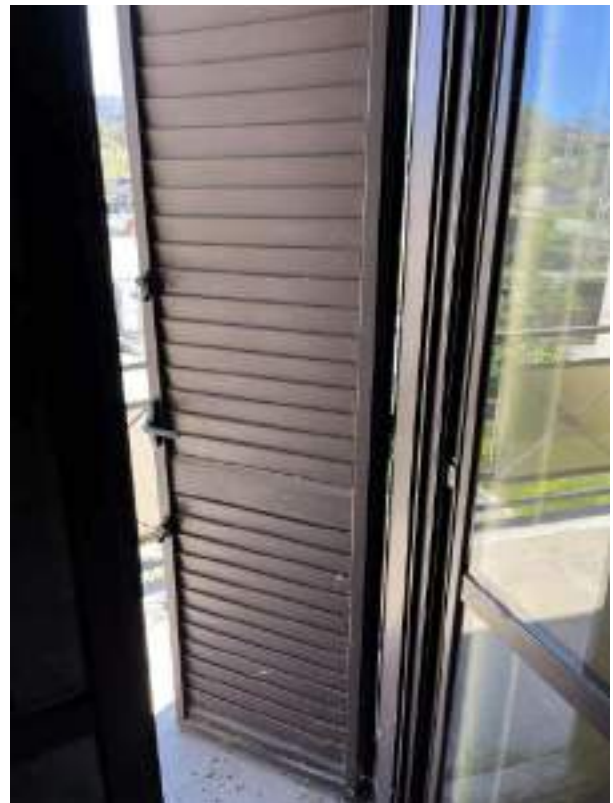
Al momento dell'accesso di sopralluogo gli impianti elettrici e termici non risultano funzionanti, in quanto la stessa proprietaria riferisce che le utenze sono state distaccate.

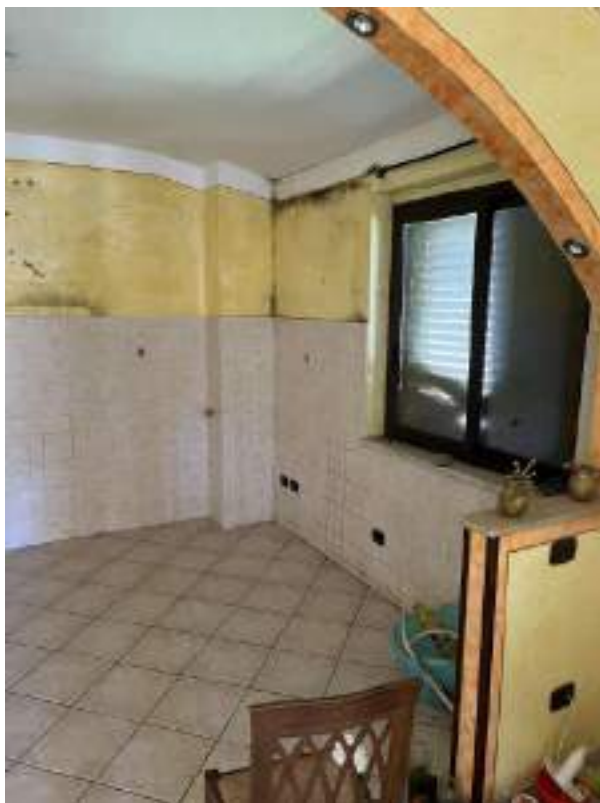
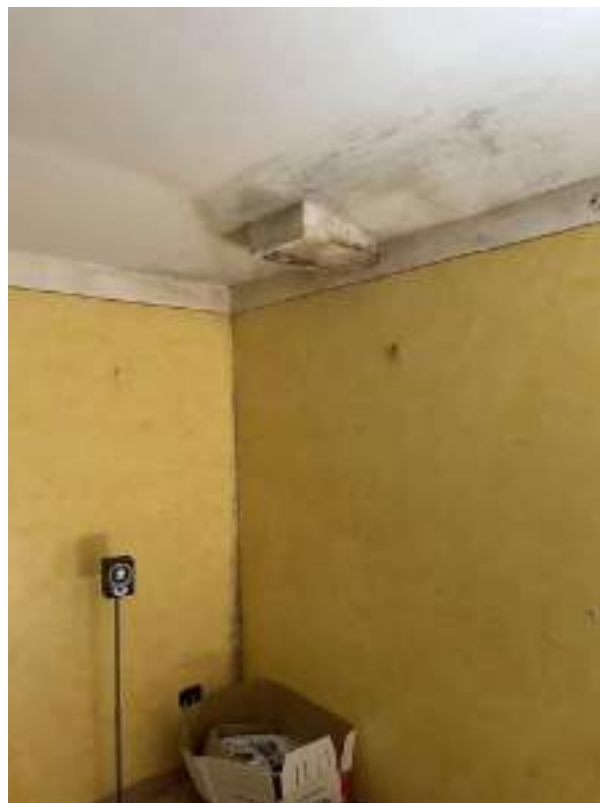
L'appartamento si presenta in sufficiente stato di conservazione, ad eccezione delle pareti esposte a nord, dove sono vistose le macchie di umidità e di condensa, probabilmente dovute ad infiltrazioni di acqua proveniente dalla copertura ed anche ad un'incuria dell'appartamento (assenza di riciclo d'aria), si rammenta lo stato di disuso e non abitativo

COMUNE	Luzzi (CS)
INDIRIZZO	Contrada Acquicella snc
IDENTIFICAZIONE CATASTALE	Foglio 15 Particella 396 Subalterno 6
DESCRIZIONE DEI BENI PIGNORATI	Appartamento al secondo piano sottotetto
EVENTUALI DIFFERENZE CON GLI IDENTIFICATIVI CATASTALI	Ripristinato l'abuso nel balcone non esiste alcuna differenza con gli identificativi catastali
LIMITAZIONI LEGALI, ENFIUTESI, IPOTECHE, PRIVILEGI, SERVITÙ, VINCOLI REALI DI OGNI GENERE, VINCOLI LOCATIVI INSISTENTI SUI BENI PIGNORATI	Non esiste alcuno dei vincoli previsti dal presente quesito.
RIDUZIONE DEL VALORE DEL MERCATO PRATICATA PER L'ASSENZA DELLA GARANZIA PER VIZI DEL BENE VENDUTO: riduzione del 5%	<b>- € 3.656,98</b>
ONERI E SPESE TECNICHE DI REGOLARIZZAZIONE URBANISTICA E DI SANATORIE PER DIFFORMITA' ED ABUSI	Ripristinato l'abuso nel balcone è necessario alcuna regolarizzazione urbanistica
COSTO PER RIPRISTINO ABUSO NEL BALCONE	<b>- € 3.000,00</b>
STATO D'USO E DI MANUTENZIONE: ripristino pareti esposte a nord	<b>- € 1.000,00</b>

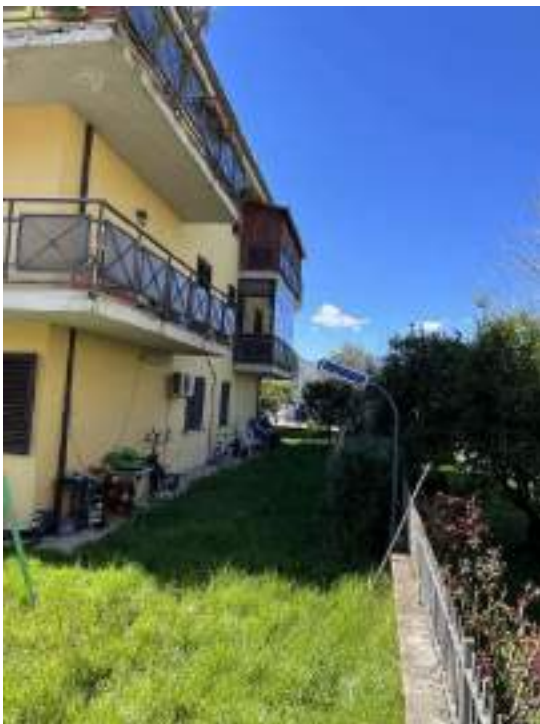
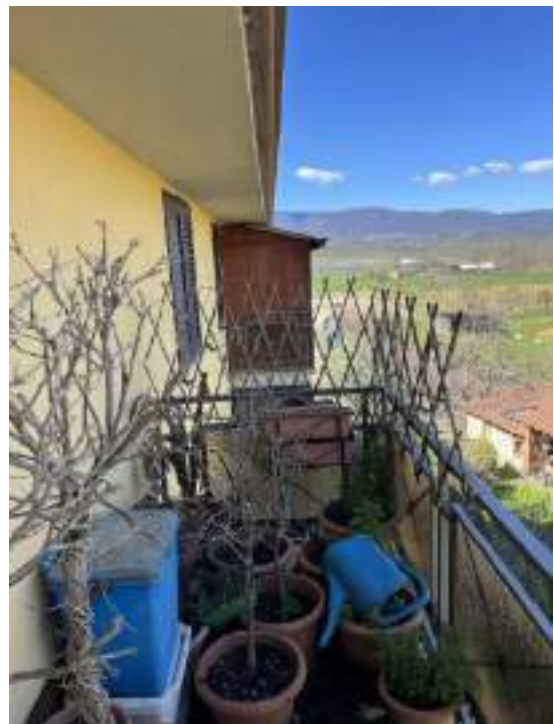
Rispetto all'elaborato catastale non ci sono difformità allo stato attuale, ad eccezione di una chiusura con struttura in legno all'esterno nel balcone lato nord-ovest, di cui non risulta alcun titolo edilizio, né alcun deposito ed inoltro di progetto.

Per tale difformità si stima un costo di € 3.000,00 per il costo della rimozione, dello smaltimento e del ripristino della ringhiera e del balcone.
