Tribunale di Potenza
Ufficio Esecuzione Immobiliare
N. 75/2021 R.G.E.

Consulenza Tecnica d'Ufficio

RELAZIONE TECNICA D'UFFICIO

TRIBUNALE DI POTENZA
Ufficio Esecuzione Immobiliare
N. 75/2021 R.G.E.

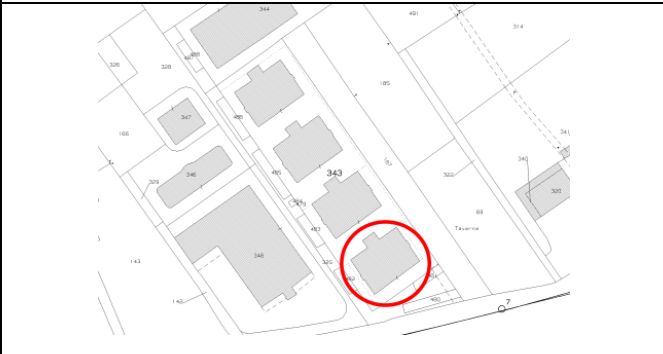
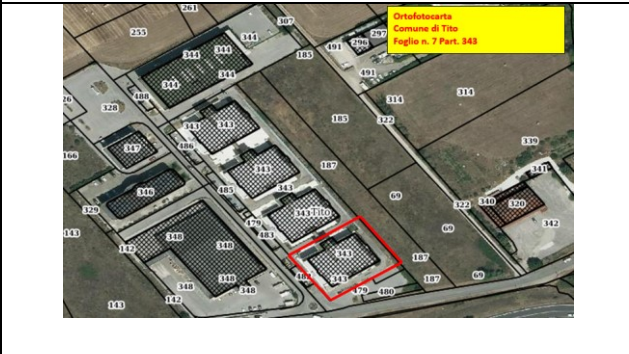
Lotto n. 1 - Sovrapposizione della planimetria catastale all'ortofotocarta.	
Comune di Tito - Foglio n. 7 Particella n. 343	
Planimetria catastale	Ortofotocarta

I beni oggetto di pignoramento siti nel Comune di Tito sono riportati sulla mappa catastale e sulla corrispondente ortofoto carta.

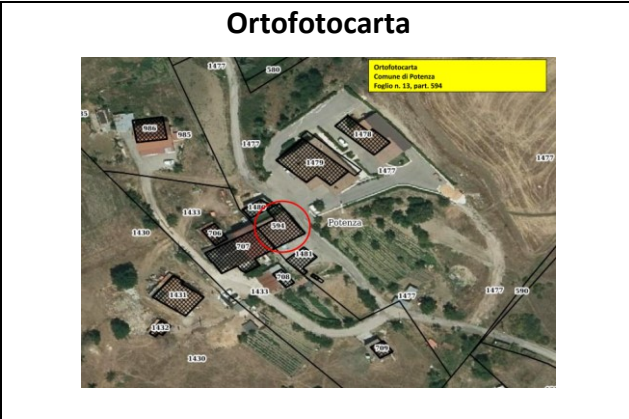
Lotto n. 2 e n. 3 - Sovrapposizione della planimetria catastale all'ortofotocarta.	
Comune di Potenza - Foglio n. 13 Particella n. 594	
Planimetria catastale	Ortofotocarta

I beni oggetto di pignoramento siti nel Comune di Potenza sono riportati sulla mappa catastale e sulla corrispondente ortofoto carta.

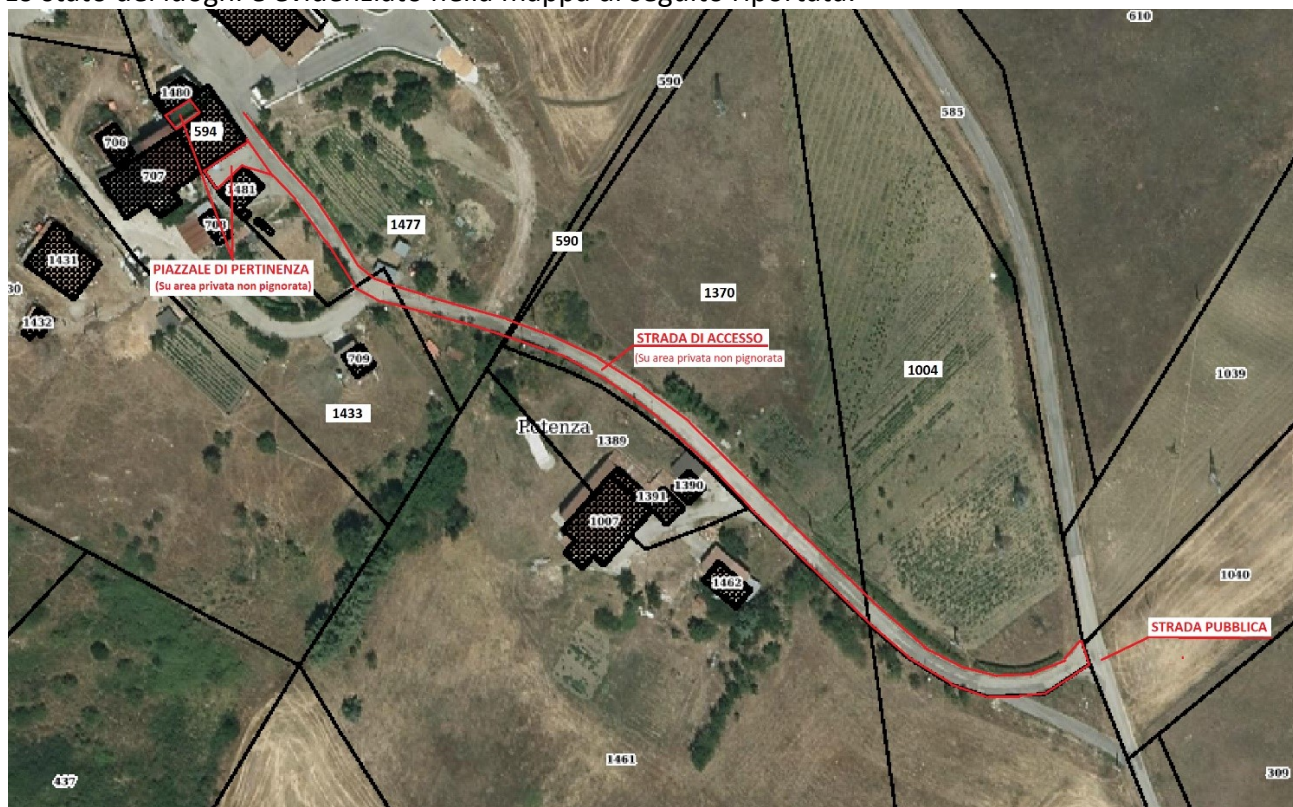
Gli immobili che costituiscono i lotti n. 2 e 3 non hanno accesso diretto dalla strada pubblica, ma ad essi si accede attraverso le particelle n. 1004, n. 1370, n. 1433, n. 590 e n. 1477 del foglio 13 sia a piedi sia con mezzi meccanici.

Si precisa che, sia le aree di pertinenza che le aree su cui insiste la strada di accesso non sono state pignorate esse sono in parte di proprietà dell'esecutato e in parte di terzi. I cespiti pignorati (lotti n. 2 e n. 3), perciò, risultano interclusi.

Lo stato dei luoghi è evidenziato nella mappa di seguito riportata.

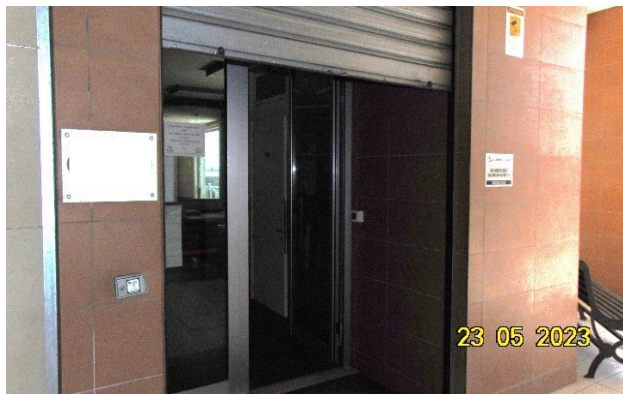
Foto n. 1 – Ingresso locale commerciale

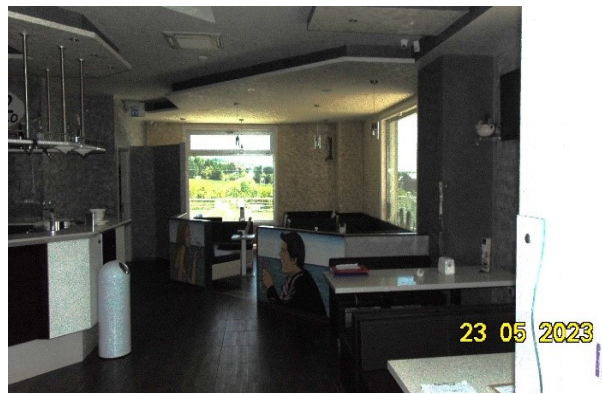
Foto n. 2 – Interno locale commerciale

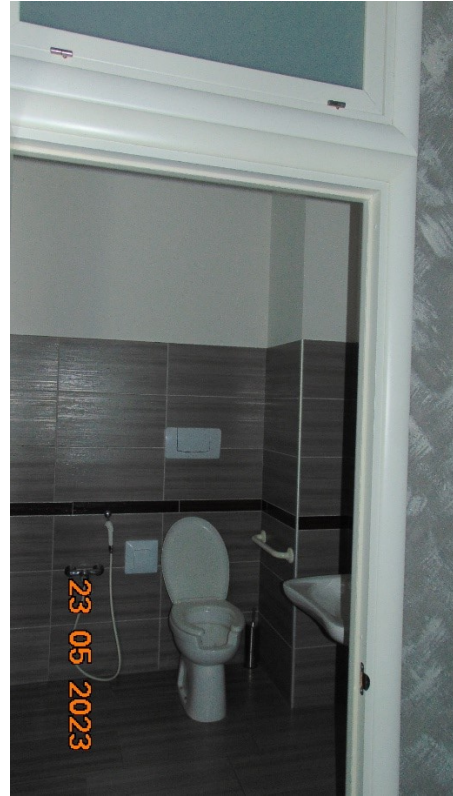
Foto n. 5 – Bagno disabili

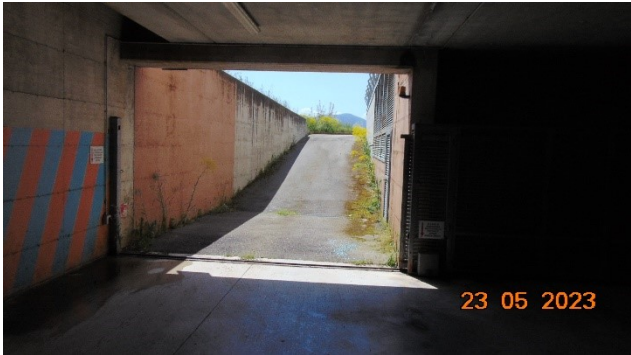
Foto n. 6 – Tunnel accesso garage

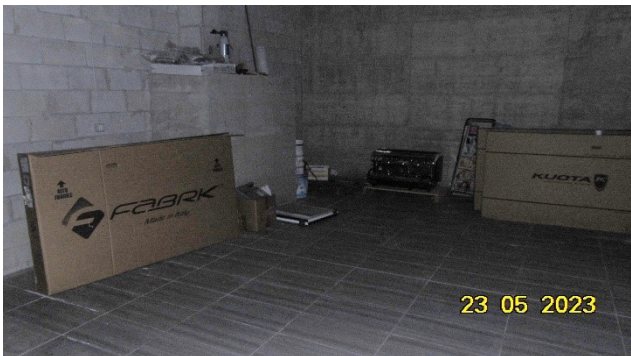
Le pareti sono realizzate con blocchetti prefabbricati non intonacati. Il pavimento è in gres.

Foto n. 8 – Interno garage

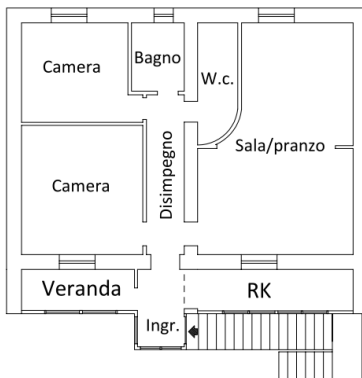
Lotto n. 3 – Immobile sito nel Comune Potenza – Foglio 13 Particella 594 Sub. 4.

La superficie netta interna dell'abitazione rilevata in sede di sopralluogo è di mq 97,99, l'altezza interna è di m 2,85.

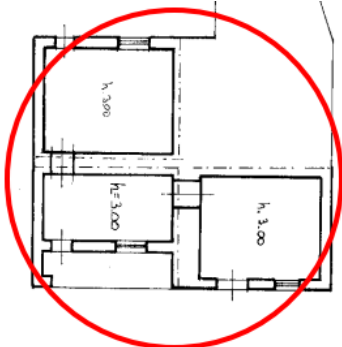
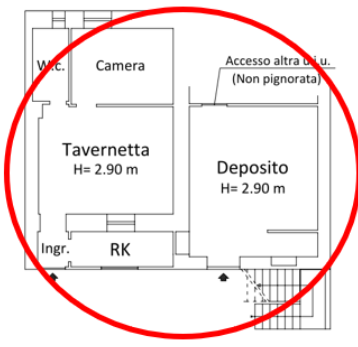
Dalle risultanze del sopralluogo e dalla sovrapposizione della planimetria catastale e dello stato di fatto del **Lotto n. 2** è stato rilevato che l'unità immobiliare ha subito la variazione nella distribuzione interna degli ambienti ed è stato oggetto anche di ampliamento della superficie interna mediante la chiusura con muratura di tamponamento (non strutturale) di un portico con relativo cambio di destinazione in superficie abitabile.

Raffronto tra planimetria catastale e lo stato di fatto rilevato in fase di sopralluogo	
Lotto n. 2 – Abitazione con annesso deposito e area urbana	
Comune di Potenza (PZ), Foglio 13 part. 594 sub. 1 – Via Borea 145/P.	
Planimetria catastale (Sub. 1)	Planimetria stato di fatto (Sub. 1)

Il costo per sanare le difformità catastali del lotto n. 2 è stimato in complessivi € 1.800,00 ed è stato detratto dal prezzo a base d'asta. (Cfr. Risposta al quesito 12. pag. 28)

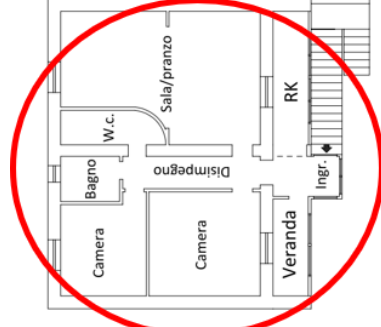
Lotto n. 3 – Abitazione	
Comune di Potenza (PZ), Foglio 13 part. 594 sub. 4 – Via Borea 145/P.	
Raffronto tra planimetria catastale e lo stato di fatto rilevato in fase di sopralluogo	
<i>(Cfr. Allegato 3 - Rilievo dello stato di fatto e Allegato 6 - Planimetrie catastali e visure)</i>	
Planimetria catastale (Sub. 4)	Planimetria stato di fatto (Sub. 4)

Le difformità catastali possono essere corrette mediante presentazione di tipo mappale per ampliamento dell'ingombro dell'immobile e variazione catastale di aggiornamento delle planimetrie depositate presso l'ufficio del territorio dell'Agenzia delle Entrate.

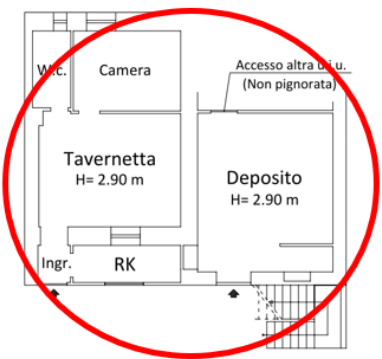
**Lotto n. 2 - Raffronto tra planimetria autorizzata e lo stato di fatto rilevato in fase di sopralluogo
Comune di Potenza, foglio 13 part. 594, sub. 1 – Via Borea 145/P**

Planimetria stato di fatto	Planimetria autorizzata
<p style="text-align: center;">Piano terra</p>
