# TRIBUNALE DI ROMA

Perizia dell'Esperto ex art. 568 c.p.c. Ing. Geom. Fabrizio Angelilli, nell'Esecuzione Immobiliare 994/2021 del R.G.E.

- **Bene N° 1** - Appartamento ubicato a Roma (RM) - Via Monsano n. 30, interno 2, piano T (Coord. Geografiche: N 41.91940328337986, E 12.723737632225982)

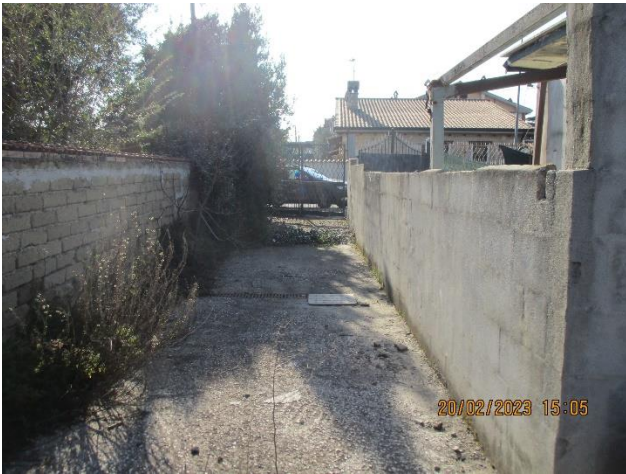
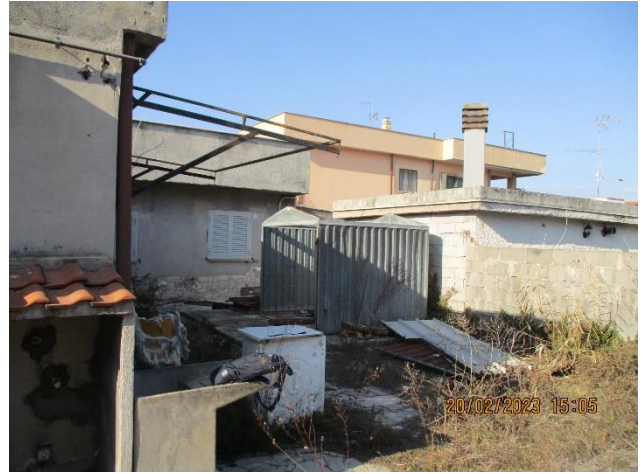
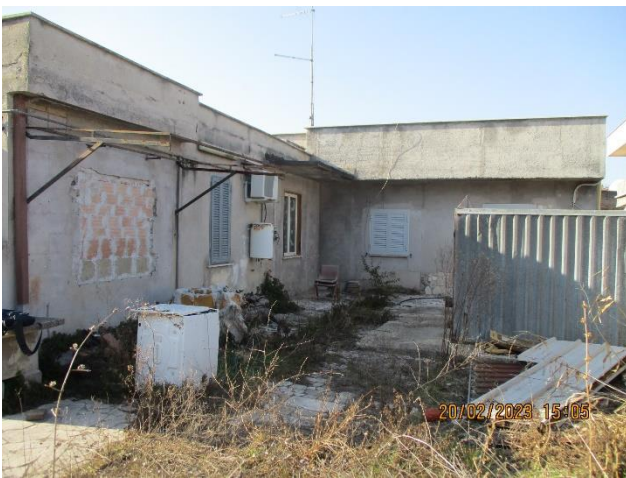
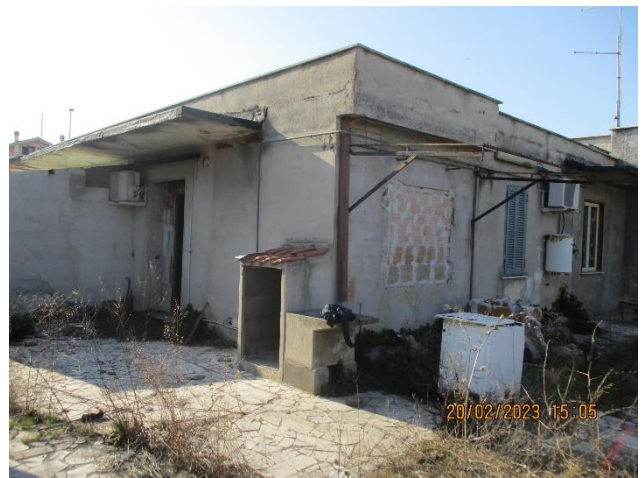
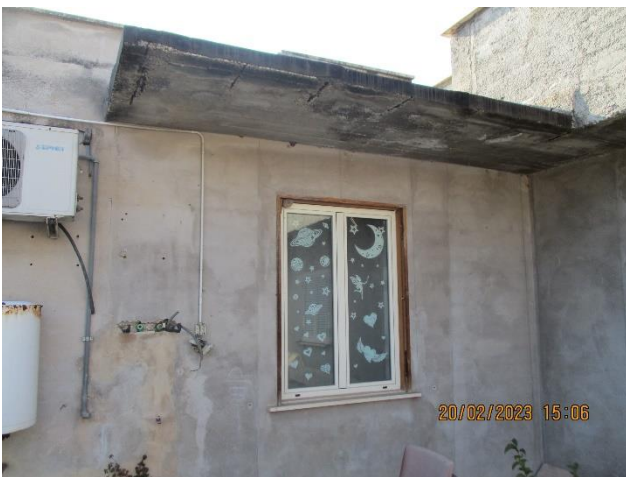
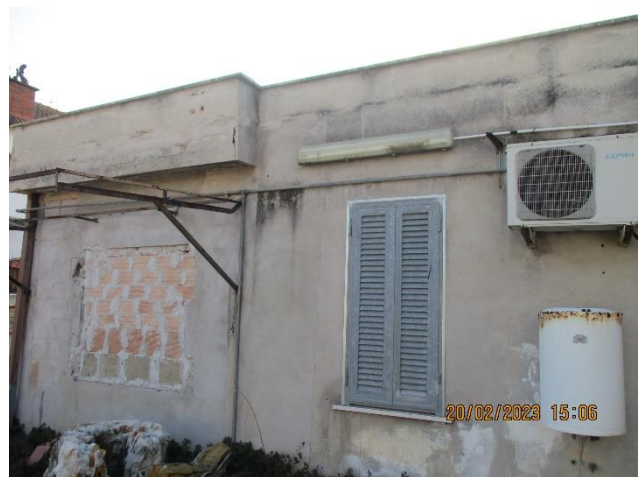
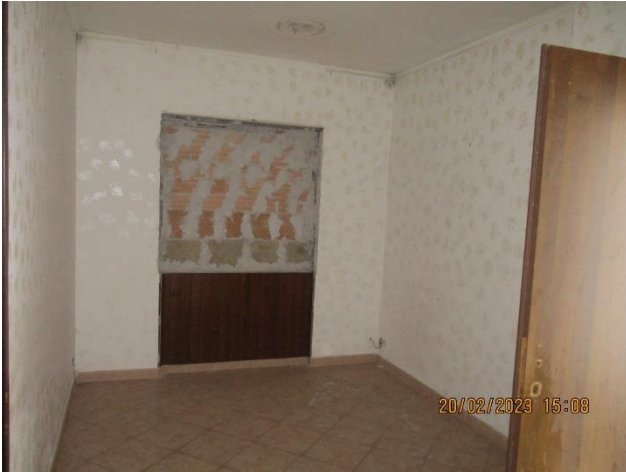
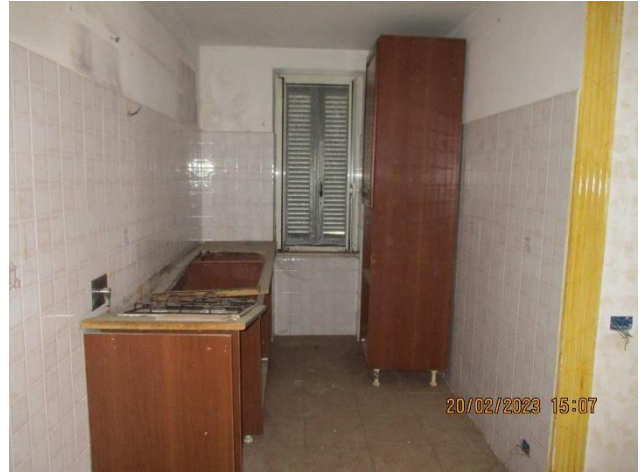
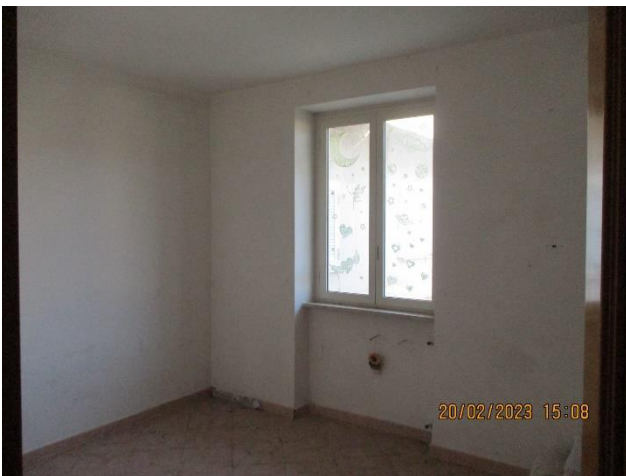
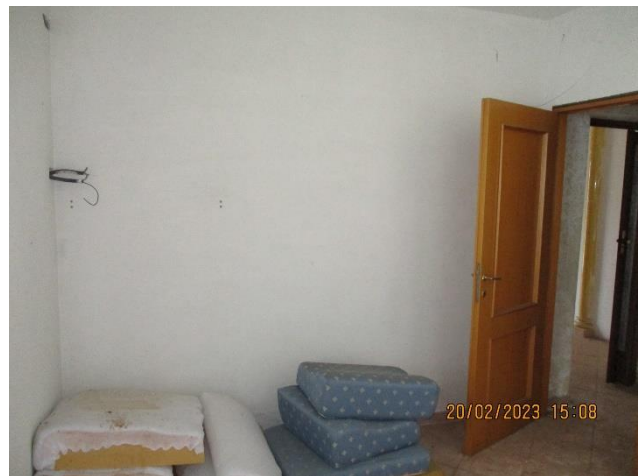
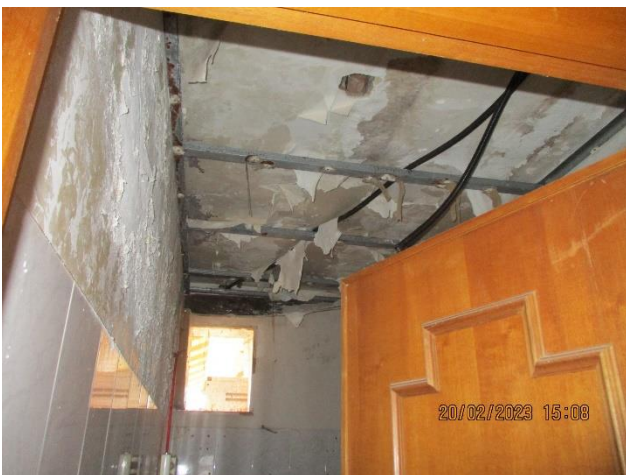
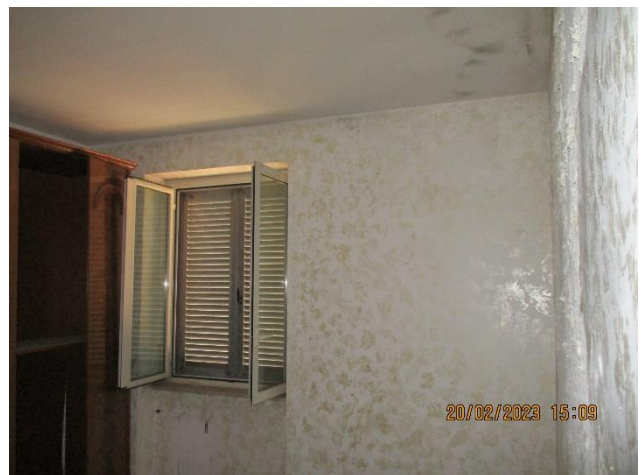
In considerazione della destinazione d'uso, l'immobile risulta in pessime condizioni d'uso e manutenzione. A causa del degrado dell'impermeabilizzazione della copertura a lastrico solare, nelle camere e soprattutto nel bagno vi sono fenomeni infiltrativi attivi che hanno danneggiato i soffitti e le pareti.

Il fabbricato di cui l'immobile è porzione è stato costruito presumibilmente negli anni '80, con struttura in muratura continua portante con cordoli in C.A. e tamponature esterne in mattoni intonacati. La copertura è del tipo e la costruzione è composta del solo piano terra. I materiali impiegati per le finiture interne ed esterne del fabbricato sono di modesta qualità e lo stato di manutenzione e conservazione dello stesso appare in pessime condizioni. L'appartamento avente un'altezza media di 2,75 m, è composto da soggiorno con angolo cottura, un disimpegno, un bagno e due camere da letto. Inoltre è annesso un ampio giardino che permette l'accesso all'appartamento da via Monsano. L'appartamento è pavimentato interamente con piastrelle in ceramica, mentre le pareti sono tinteggiate come i soffitti, tranne il bagno e l'angolo cottura che sono rivestiti con piastrelle di ceramica. Per quanto concerne gli infissi interni, le porte sono in legno tamburato, mentre le finestre sono in alluminio con vetrocamera. L'impianto elettrico è del tipo sottotraccia con punti luce, prese e deviatori installati in quantità adeguata. Sono installati sotto traccia l'impianto elettrico e di riscaldamento. L'impianto termico è di tipo autonomo con elementi radianti in alluminio, ma priva di caldaia funzionante. I materiali e le finiture impiegate per la realizzazione dell'appartamento possono considerarsi di mediocre qualità. Sono diffusi estesi danni infiltrativi nelle camere e nel bagno a causa del deterioramento dell'impermeabilizzazione del lastrico solare sovrastante.

Dalle assunzioni suddette, emerge che il valore medio unitario medio della zona per immobili in normali condizioni d'uso è pari ad € 1.845,00. Considerando circa €/mq 800 per una leggera ristrutturazione dell'attuale immobile per ricondurlo a condizioni di ordinarietà per la zona, il più probabile valore di mercato per l'immobile oggetto di stima è pari ad €/mq 1.045,00.
