TRIBUNALE DI SIRACUSA

Relazione di consulenza tecnica d'ufficio

Esecuzione Immobiliare n. 25/2023

Rilievo Fotografico

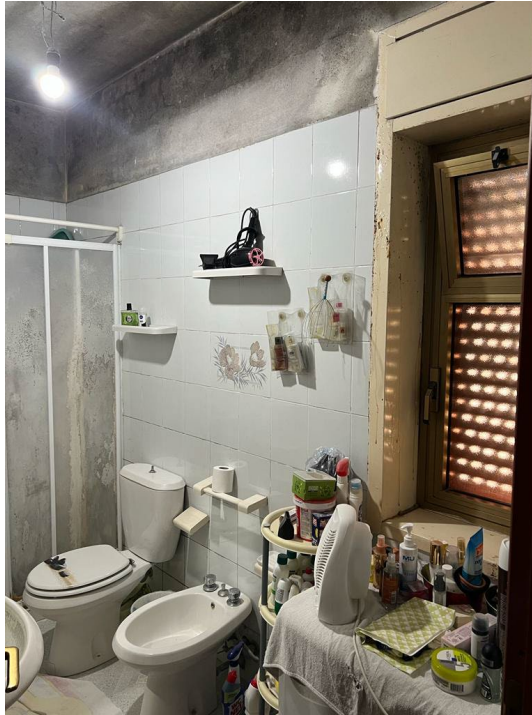
Bagno

Nel tetto del bagno e in una camera sono presenti tracce di muffa.
