**TRIBUNALE DI SIENA****IMMOBILIARE****Procedura Esecutiva Immobiliare n°31/2020**

**RELAZIONE PERITALE INTEGRATIVO****PREMESSO:**

*depositare l'elaborato peritale in forma anonima;  
effettuare con urgenza nuovo sopralluogo relazionando in ordine al pericolo di crolli ulteriori della copertura, nonché alla possibilità o meno per le persone di accedere in sicurezza all'interno dell'immobile pignorato, relazionando all'esito circa l'ulteriore cedimento della porzione di tetto,*

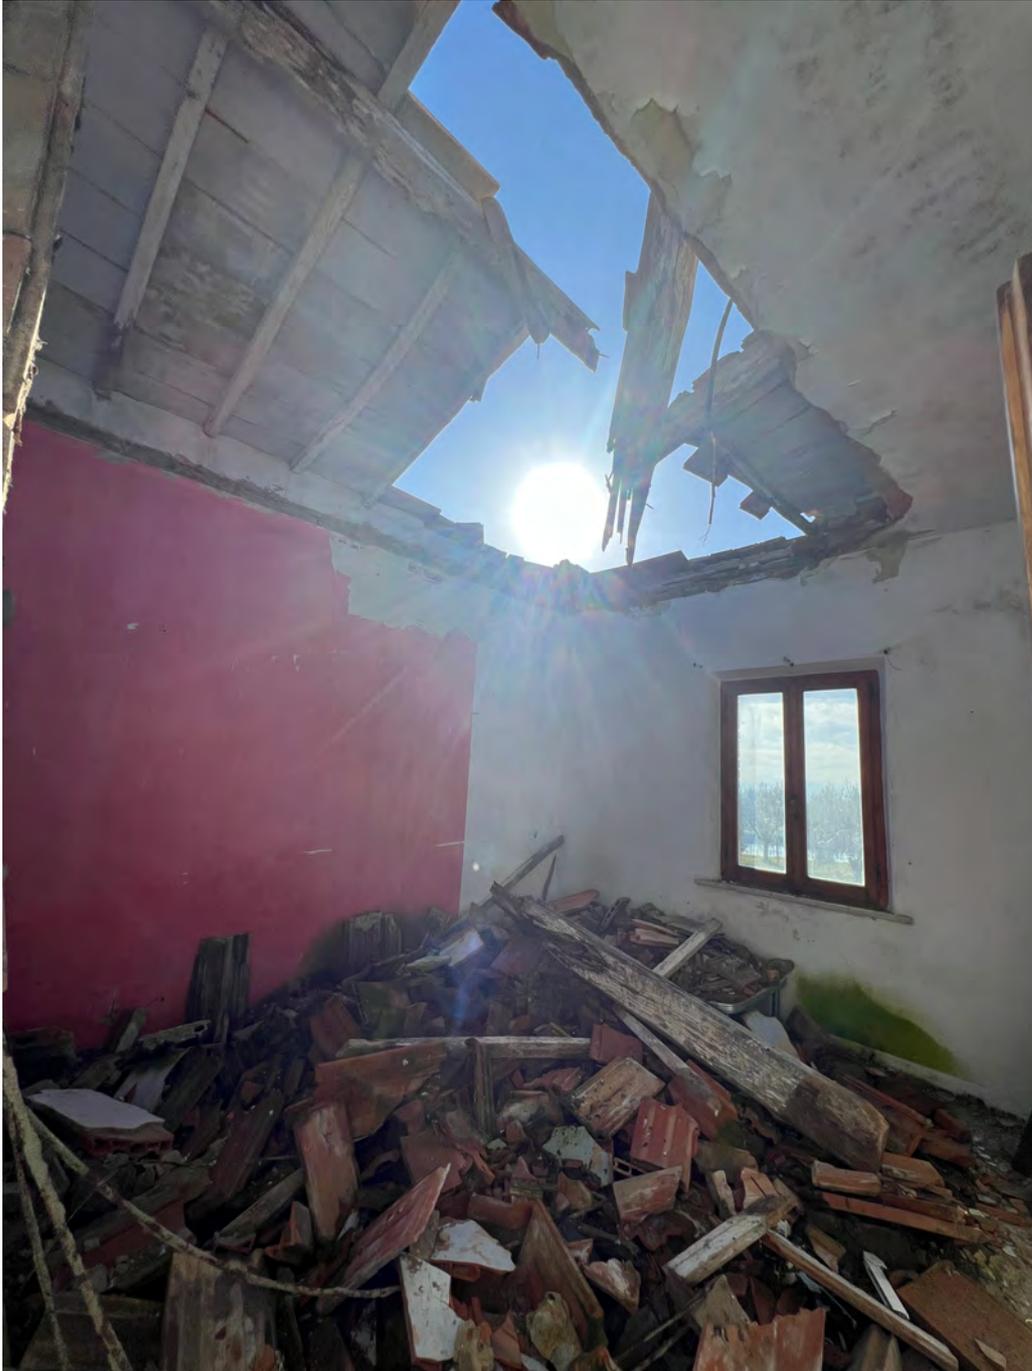
FOTO N°1

la copertura dell'immobile presenta, nella falda d'angolo esposta a Sud, il crollo di una parte della falda all'interno dell'edificio stesso, (foto n°1).

Il crollo, oltre ad esporre i solai interni alle intemperie, indebolisce la struttura muraria che costituisce l'angolo dell'edificio, esponendolo a possibili futuri crolli verso l'esterno dell'edificio stesso ed a ridosso della proprietà limitrofa [REDACTED]

In relazione al peggioramento dello stato di conservazione, che ha subito l'immobile nell'ultimo periodo, si ritiene che l'accesso allo stesso comporti un livello di rischio per l'incolumità dei visitatori troppo alto e quindi l'area deve essere interdetta.

Si ritiene quindi che debbano essere sigillate tutte le entrate, con l'apposizione di cartelli di pericolo di crollo e che ne sia impedito l'accesso.

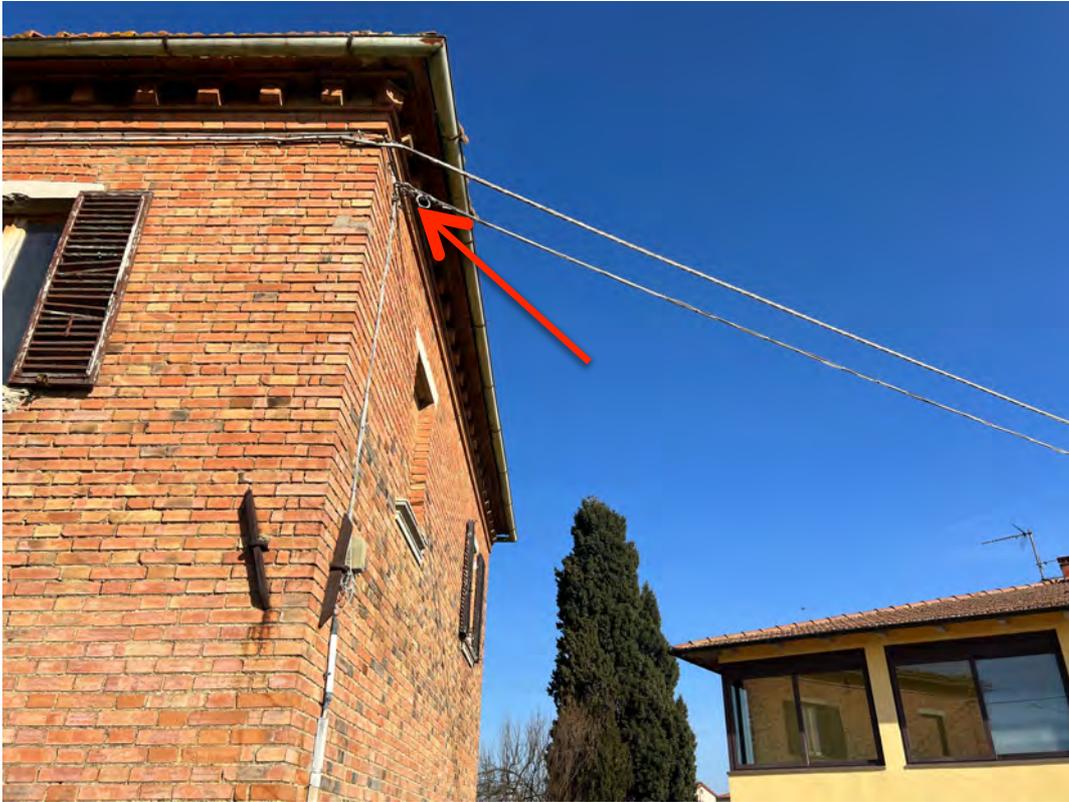
FOTO N°2

Si evidenzia inoltre che in corrispondenza dell'angolo dell'edificio interessato dal crollo della copertura sono presenti due cavi che sostengono una linea Enel e una linea telefonica che determinano una

trazione sulla parete in prossimità del confine con la proprietà  
 ■■■■■ aumentando il rischio di ribaltamento di tale parete  
 verso il confine citato.

I rischi che si individuano per la stabilità dell'edificio sono:

possibile crollo della gronda in corrispondenza del confine con la proprietà ■■■■■ per mancanza di bilanciamento della parte interna crollata;

indebolimento progressivo della parete muraria in prossimità del confine, dovuto alle intemperie, che interessano il muro oramai privo di protezione per il crollo della copertura;

probabile distacco con successivo crollo parziale della parete in corrispondenza dei cavi in trazione con interessamento della proprietà confinante che dista meno di tre metri dall'angolo dell'edificio oggetto di stima.

**La parete in corrispondenza della proprietà [REDACTED] che dista meno di due metri di distanza deve essere messa in sicurezza per**

**evitare che la stessa con il tempo rovini verso la proprietà [REDACTED]  
[REDACTED], possibilmente richiedendo all'Enel ed al servizio telefonico lo  
spostamento dei cavi e dei tiranti presenti.**

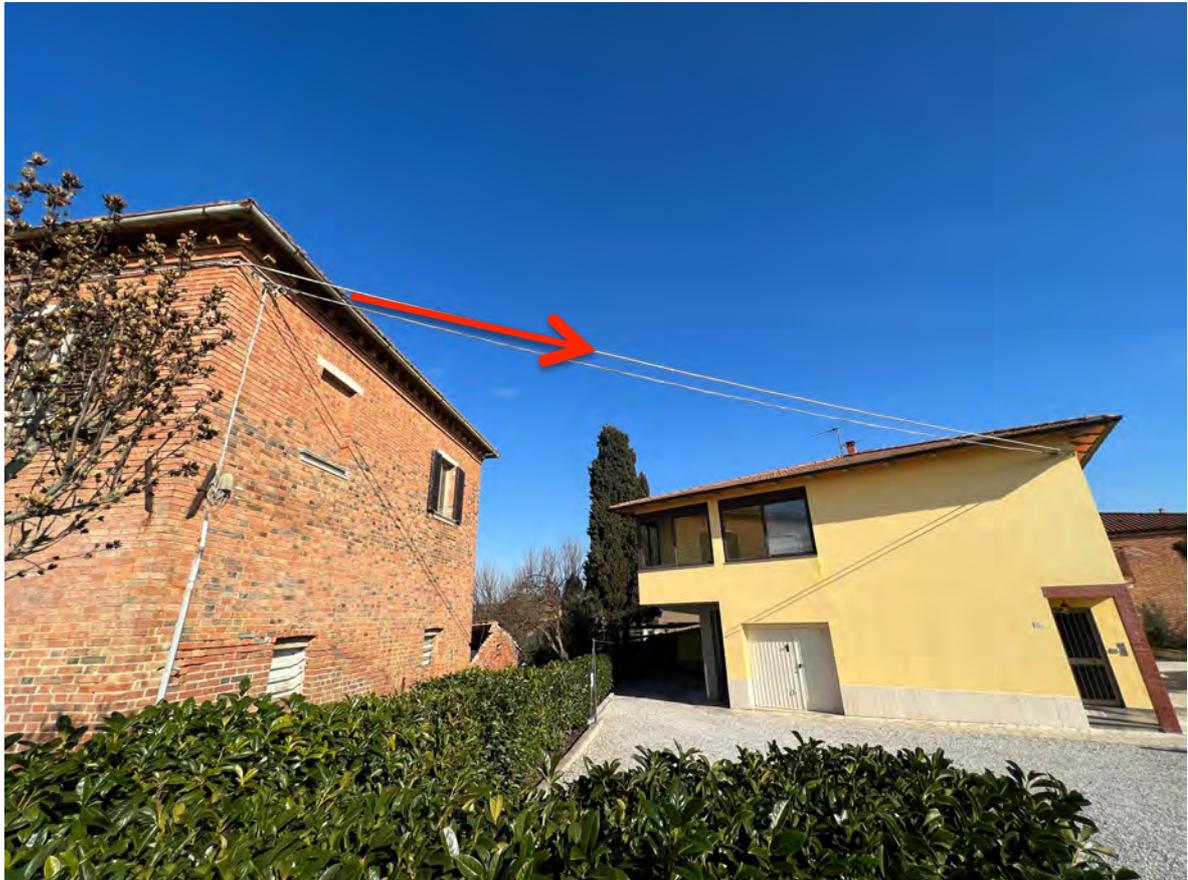
FOTO N°4

Nella foto n° 4 si evidenzia la trazione esercitata dai cavi presenti in facciata che per la mancanza della copertura esercitano un'azione di strappo sul paramento murario che con il tempo potrebbe ribaltare parte della parete

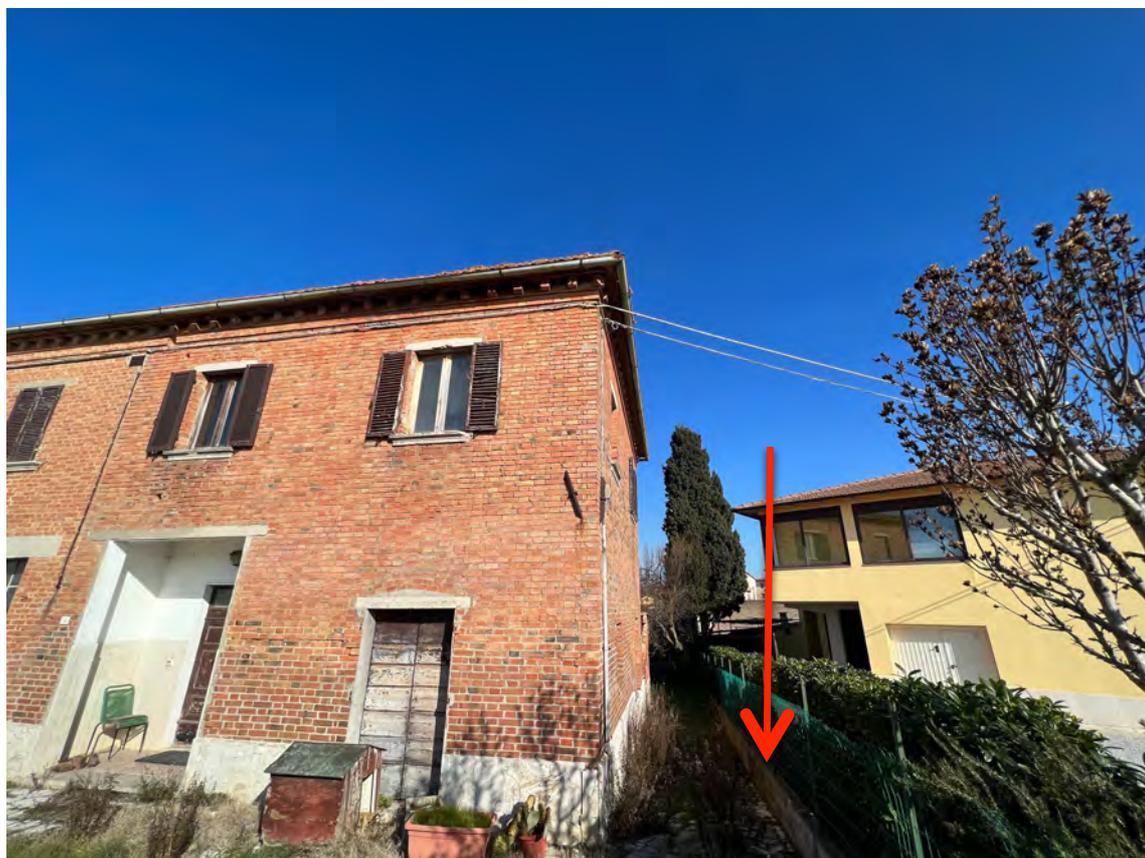
#### Il FOTO N°5

Nella foto n° 5 si può vedere il confine di proprietà ( [REDACTED] ) che dista meno di due metri dalla parete e dalla gronda pericolante.

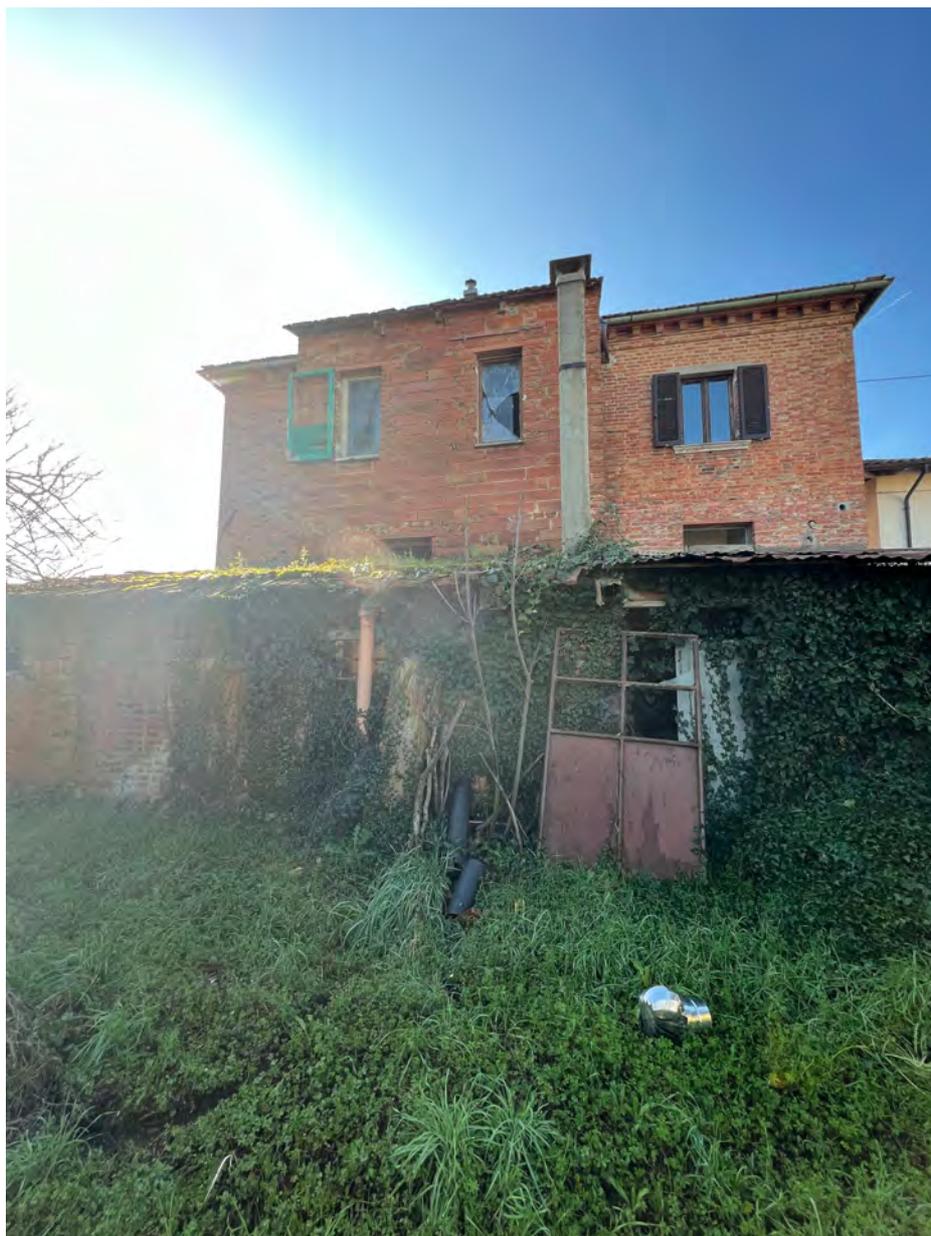
## II FOTO N°6

Il corpo di fabbrica retrostante l'immobile, come già segnalato nella perizia depositata, presenta una struttura portante verticale e di copertura in stato di avanzato degrado e con altissimi pericoli di crollo, come possiamo vedere nelle fotografie che seguono.
