TRIBUNALE DI SIENA

Procedura Esecutiva Immobiliare n°31/2020

RELAZIONE PERITALE

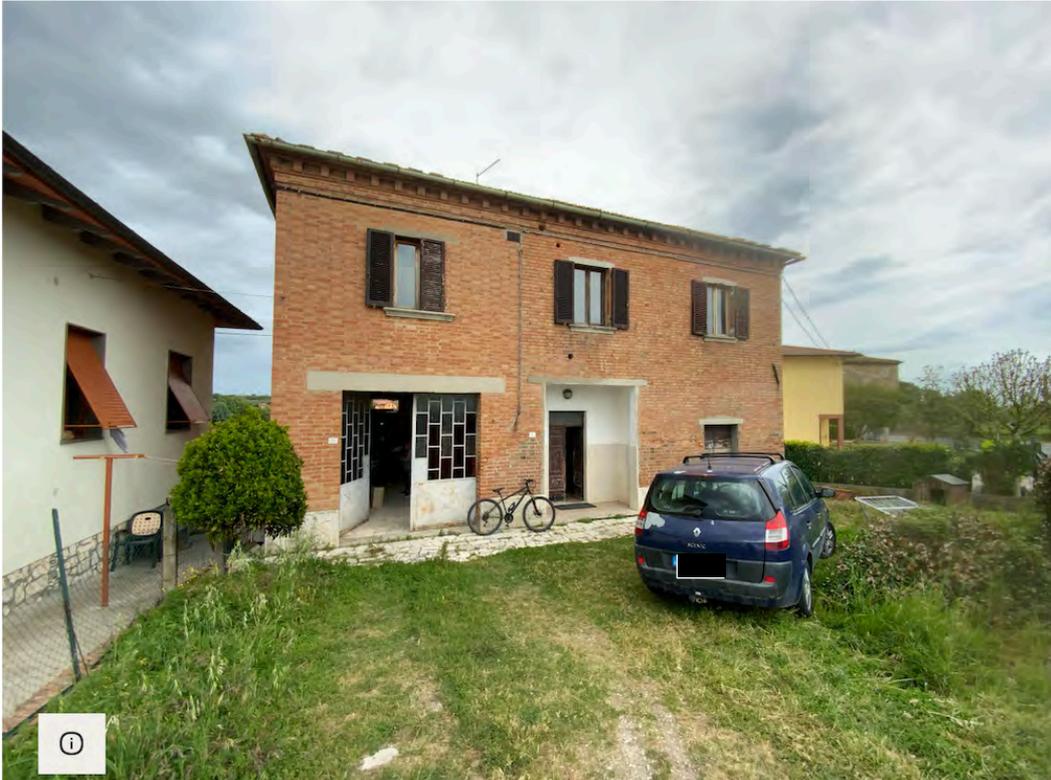
Foto 1

l'immobile è costituito da un corpo principali che si sviluppa su due piani e una serie di corpi addossati a doppia altezza con copertura a falda.

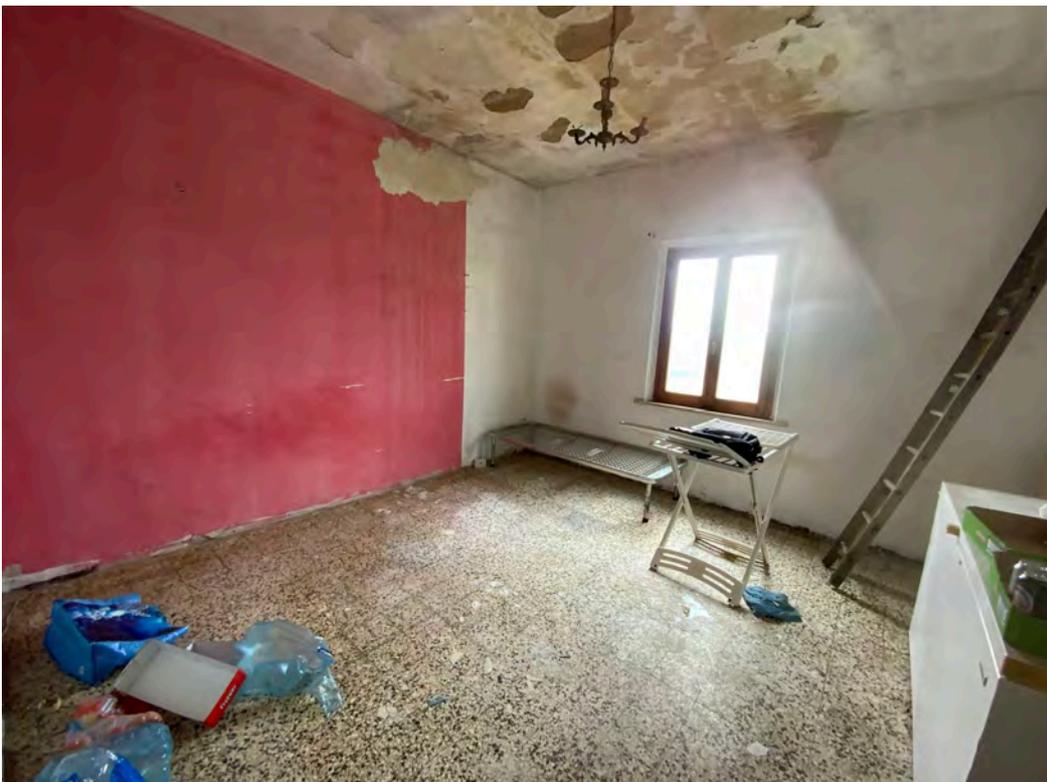
Foto 2

Il corpo principale appare con murature portanti in mediocre stato di conservazione ma non presenta, apparentemente parti strutturali pericolanti, tuttavia, come si può vedere nella foto n° 2 si deduce che la copertura, seppur non direttamente visibile, risulta piuttosto fatiscente e una serie di copiose infiltrazioni penetrano dalla copertura.

Con tutta probabilità una delle travi portanti della copertura ha subito un cedimento creando una rottura del manto e appoggiandosi sulla struttura sottostante del controsoffitto esistente al piano primo.

In relazione al peggioramento dello stato di conservazione, che ha subito l'immobile nell'ultimo periodo, si ritiene che l'accesso allo stesso comporti un livello di rischio per l'incolumità dei visitatori troppo alto.

Si ritiene quindi che debbano essere sigillate tutte le entrate, con l'apposizione di cartelli di pericolo di crollo e che ne sia impedito l'accesso.

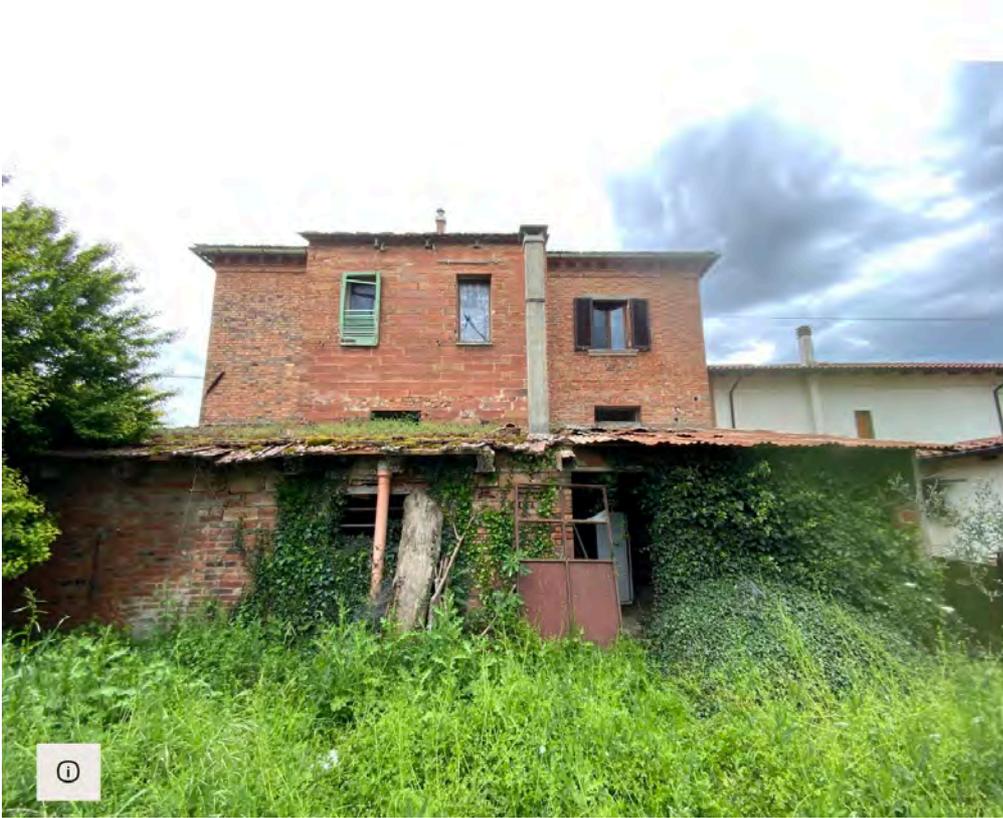
Foto 3

Il corpo di fabbrica retrostante l'immobile, come già segnalato nella perizia depositata, presenta una struttura portante verticale e di copertura in stato di avanzato degrado e con altissimi pericoli di crollo, come possiamo vedere nelle fotografie che seguono.
