Premessa

Il sottoscritto, ing. _____, ha ricevuto incarico a mezzo pec in data 12/10/2023 per la redazione di una perizia estimativa inerente la valutazione di un esercizio commerciale, identificato al Catasto Fabbricati del Comune di Lanciano al Foglio 25 part. 1306 sub 52; il negozio, che si affaccia su via Fauro e su via Filzi, è ubicato a pian terreno di una palazzina di sei piani comprensiva di garage interrato. Tale incarico è stato accettato in data 20 Ottobre 2023, pertanto lo scrivente, da quella data, ha proceduto a reperire la documentazione necessaria per poter rispondere ai quesiti sottoposti dal giudice; in particolare, dopo essersi confrontato con l'Istituto Vendite Giudiziarie, nella persona del sig. _____

Perizia di stima Immobile ubicato in Via Fauro e Via Filzi - Lanciano

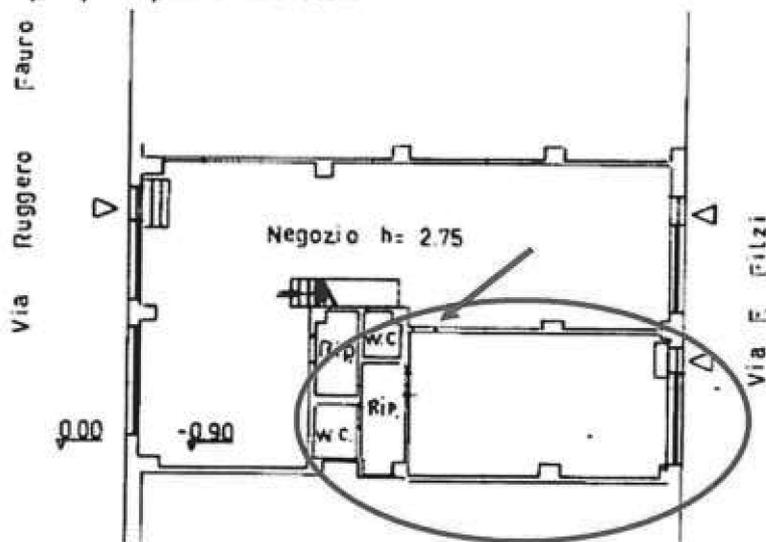
un soppalco che si estende per l'intera superficie del sub 52 (ad eccezione della porzione sovrastante ai servizi). Sulla planimetria catastale (All. 1), a pian terreno, si evince la presenza di una porta di collegamento (vedi freccia rossa), che, nella realtà, non esiste, poiché l'apertura è stata murata, proprio per separare i due locali.

A tale cifra bisogna detrarre il costo relativo alle opere necessarie per la riapertura della porta di collegamento tra i due locali, per la messa a norma del bagno presente nel sottoscala, nonché le spese tecniche da affrontare per denunciare in comune ed in catasto il riallineamento delle misure riscontrate e delle reali altezze dei vani (in totale € 9.000,00). Con opportuno arrotondamento il valore del bene è pari ad € 340.000,00.

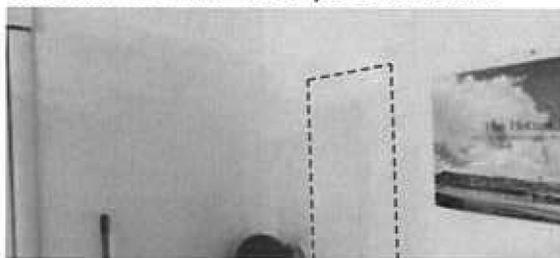
Passaggio esistente in planimetria catastale (ora murato)

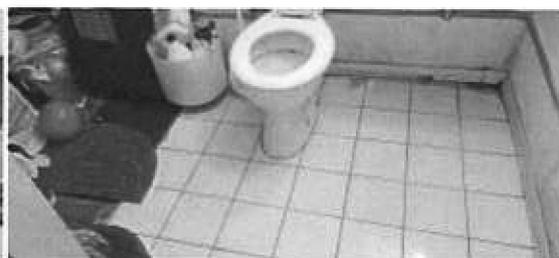
Locale unico con sanitari nel ripostiglio indicato con Rip

Dei due bagni, solo uno può essere considerato tale, ovvero quello all'interno del negozio di arredamento: l'altro, quello presente nei locali della compagnia assicurativa, presenta il piano di calpestio pavimentato solo per metà ed è evidente che è stato ricavato al di sotto di un sottoscala, poiché l'altezza media è pari a 1,60 m, risultando fruibile solo in prossimità dell'accesso.

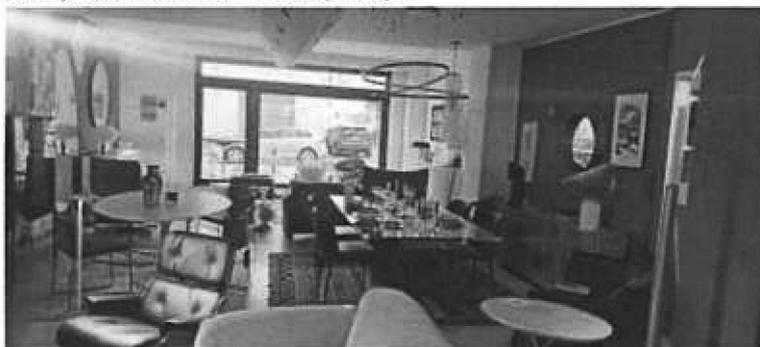
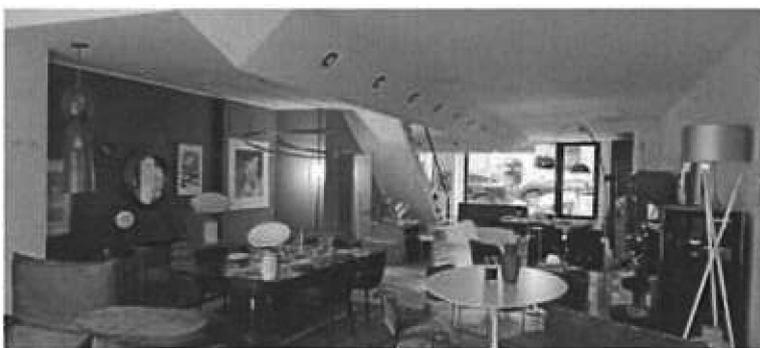
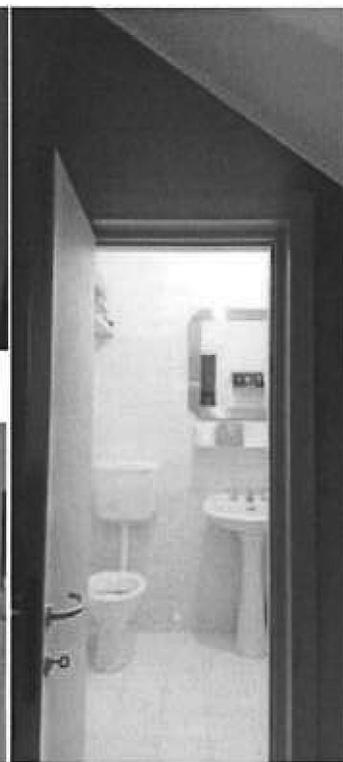
Locali a piano terra

Le planimetrie dei locali, allo stato attuale sono riportate in un apposito elaborato redatto dopo aver preso le misure in loco (all. 2).

- 5) In questa sede non ha senso allegare il certificato di destinazione urbanistica.
- 6) L'immobile è identificato al catasto fabbricati del Comune di Lanciano al foglio 25 part 1306 sub 52, così come indicato nell'atto di pignoramento depositato. Le difformità presenti sono di lieve importanza e potranno essere sanate dopo l'alienazione dell'immobile, riportando sia in comune che presso l'agenzia del territorio le corrette disposizioni interne, nonché le effettive tramezzature rilevate, così come disegnato nell'elaborato identificato quale allegato 2.

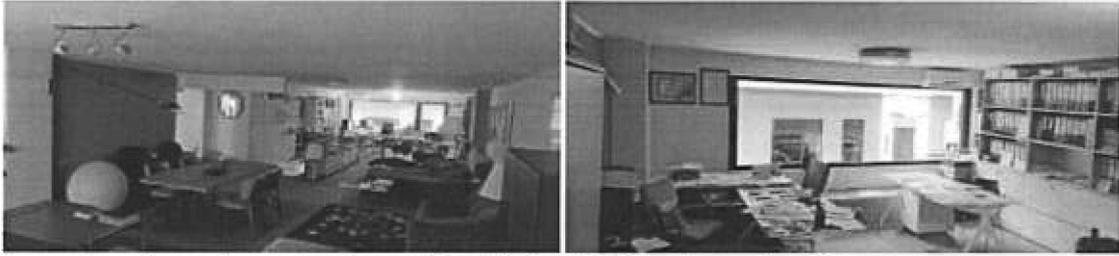
- 4) Le concessioni edilizie rilasciate per l'intera palazzina sono indicate nell'autorizzazione di abitabilità già citata, rilasciata dal Comune di Lanciano nel 1979 (all. 3.1). Il soppalco, invece, è stato costruito successivamente: la prima richiesta (da parte dei proprietari è del 2 febbraio 1981, alla quale seguì un parere negativo dell'avvocato non tenuto in considerazione dalla commissione edilizia di allora che rilasciò parere favorevole alla costruzione del soppalco smontabile. In questo primo lavoro da realizzare, la scala per accedere al soppalco era stata disegnata al centro del negozio e costituita da due rampe, mentre il soppalco non era stato esteso

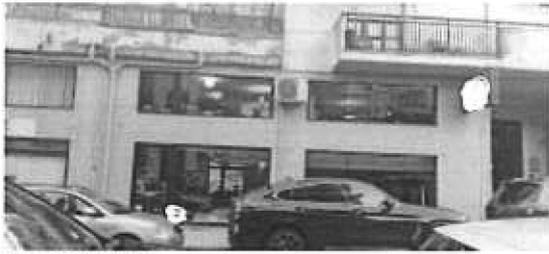
Vista su Via Furo

Gli infissi presenti all'esterno sono semplici vetrate senza camera d'aria sostenute da un telaio in acciaio: negli infissi a pian terreno, la porta d'accesso è inserita all'interno del telaio stesso ed è anch'essa in vetro. Non è presente un impianto di riscaldamento e gli split presenti non riescono a garantire una temperatura accettabile, soprattutto nei mesi invernali ed in quelli estivi.

L'intonaco e la pittura sono in buono stato ed è visibile un ammaloramento degli stessi in prossimità delle vetrine e delle condotte di scarico interne dei pluviali, oltre che in qualche controsoffittatura.
