TRIBUNALE DI LAGONEGRO

Perizia dell'Esperto ex art. 568 c.p.c. Geom. Iula Alessandro, nell'Esecuzione Immobiliare 41/2018 del R.G.E.

Villa di pregio con giardino, disposta su tre livelli:

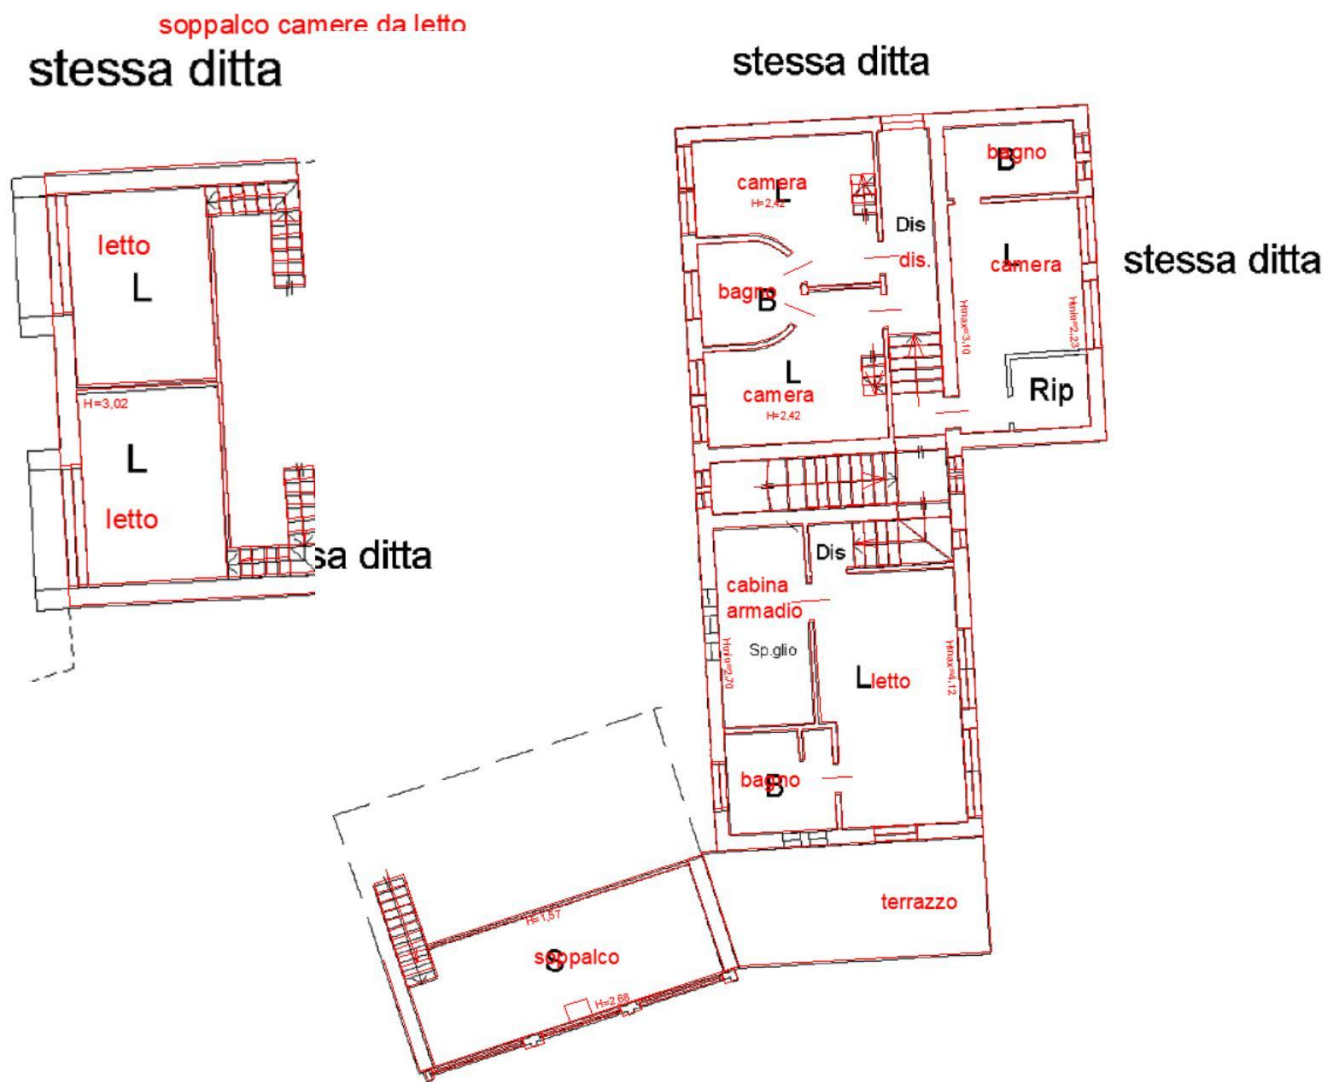
Di seguito sovrapposizione catastale del Piano Primo e soppalco.

Per l'eliminazione di tale difformità catastali, è necessario procedere alla variazione D.O.C.F.A. per diversa distribuzione degli spazi interni, I costi, per tali variazioni catastali da presentare presso l'Agenzia delle Entrate di Salerno, ammontano ad euro 1.000,00.

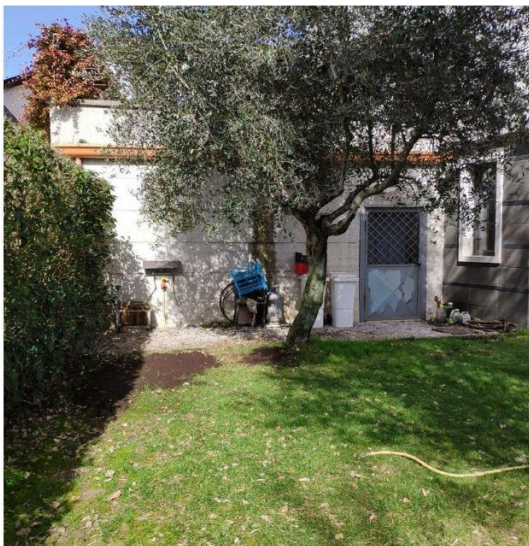
- Ampliamento, nella parte ovest al piano seminterrato, **non autorizzato** del locale deposito-essiccatoio, così identificato nella planimetria di rilievo dello scrivente, CTU e nella figura seguente:

Si precisa che tale locale deposito risulta essere di una altezza utile di circa 2,9m, ed è costituito da muri perimetrali portanti, di cui per due lati di contenimento al terrapieno.

L'accesso a tale locale avviene tramite una porta che affaccia sul giardino lato Sud del fabbricato, ed a mezzo una piccola rampa di scale, si accede alla tavernetta, autorizzata come cantina.
