RELAZIONE PERITALE

Esecuzione immobiliare
nei confronti della sig.ra:

TRIBUNALE DI SANTA MARIA CAPUA VETERE

Proc. N.R.G.E. 129/2021.

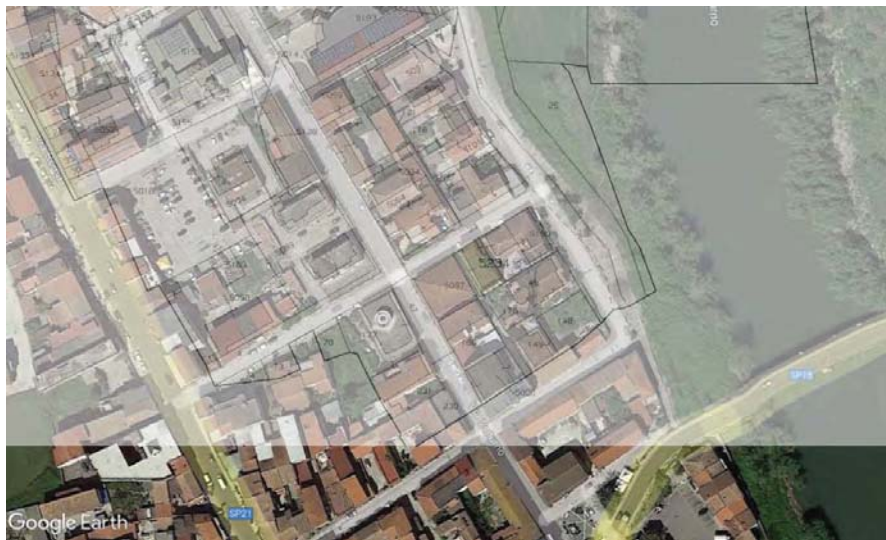
Conformemente a quanto richiesto dai quesiti del mandato, si allega una sovrapposizione di

una foto satellitare, reperita sul web, con uno stralcio della mappa catastale elaborata dalla SOGEI [cfr. all. n. 04]. Per una migliore individuazione del fabbricato, inoltre, si riporta uno stralcio della cartografia in scala di

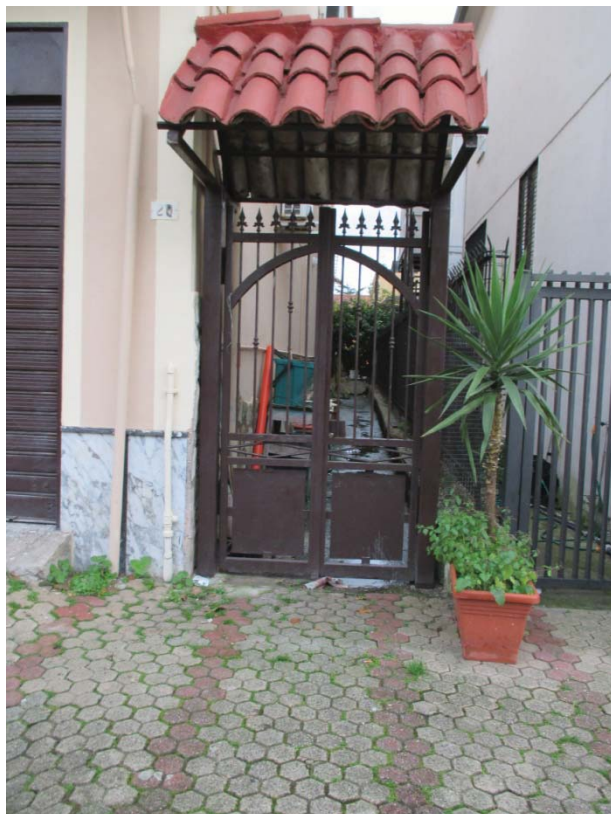
sia in pietra naturale ad “opus incertum” in corrispondenza del corridoio di ingresso, sia in

marmo sul prospetto principale. Sono evidenti solo piccole aree in cui l’intonaco risulta localmente distaccato e crollato, in particolare al piano terra in corrispondenza della pavimentazione esterna, in cui appaiono piccole ma evidenti tracce di umidità di risalita nella muratura con conseguente formazione di essenze spontanee vegetali.

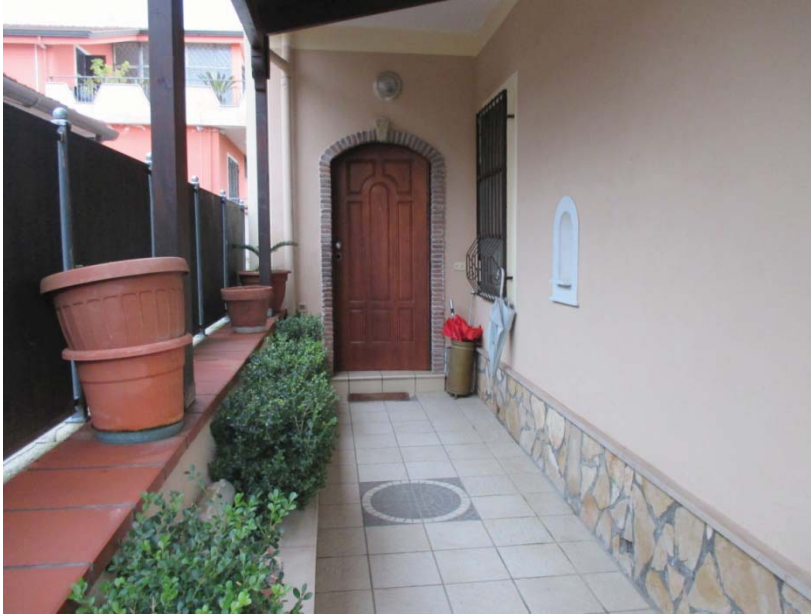
De Gasperi; dal varco si accede ad un piccolo atrio parzialmente scoperto che immette al successivo androne per il tramite di un ulteriore portoncino. Questo atrio è pavimentato con una

pavimentazione continua in piastrelle di gres di colore chiaro ed è rifinito alle pareti con intonaco civile e pittura anch'esso di colore chiaro. L'atrio appare come un corridoio coperto superiormente in parte sia dal terrazzo dell'appartamento del primo piano ed in parte da un prolungamento a tettoia con

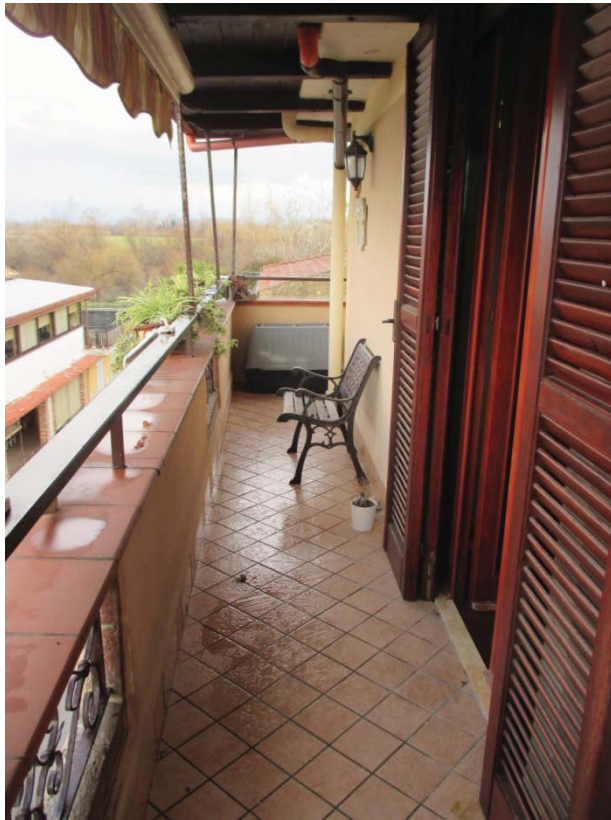
Dal soggiorno è possibile immettersi nel terrazzo esterno perimetrale, unica superficie scoperta a servizio dell'appartamento; trattasi di uno stretto ma lungo spazio esterno esposto a Nord e ad Est, con affaccio sull'abitato cittadino e su un tratto del fiume Volturno, che localmente scorre all'interno di argini maestri. In una intercapedine esterna nel terrazzo è presente una caldaia, mentre in testa al balcone, per il tramite di una porta in legno, si accede al vano adibito a lavanderia/ripostiglio. Questo ambiente è di contenute dimensioni, è accessibile anche da un'ulteriore porta presente nel pianerottolo del secondo piano; questo non ha affacci con l'esterno e, attese le sue dimensioni, non si presta ad altre destinazioni d'uso.

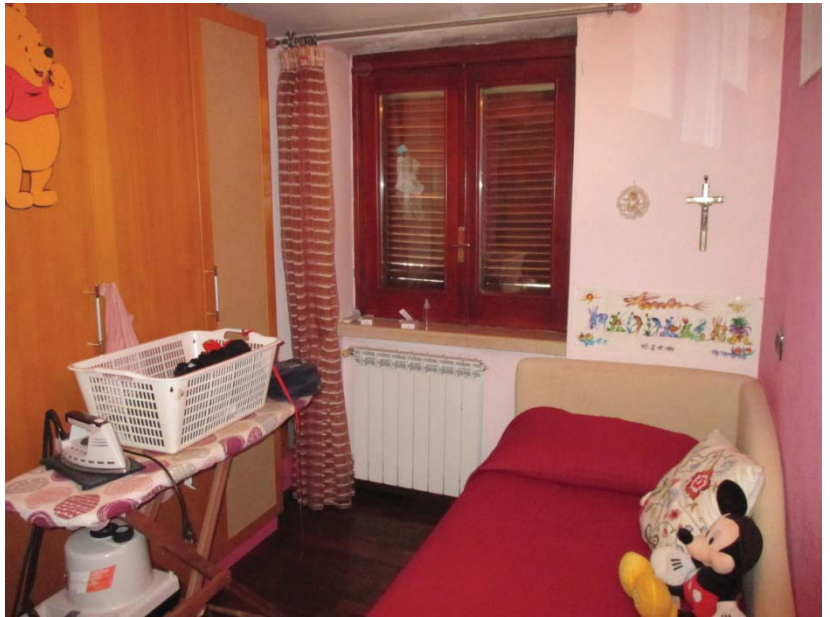
una cameretta di contenute dimensioni idonea per contenere un ordinario mobilio sufficiente per ospitare una singola persona. L'ambiente dispone di una piccola finestra a doppio battente che affacciano sul sottostante piccolo cortile perimetrale della palazzina e sulla proprietà vicina confinante ad Ovest. La finestra consente un

sufficiente illuminamento naturale del vano, garantendo comunque un adeguato scambio d'aria.

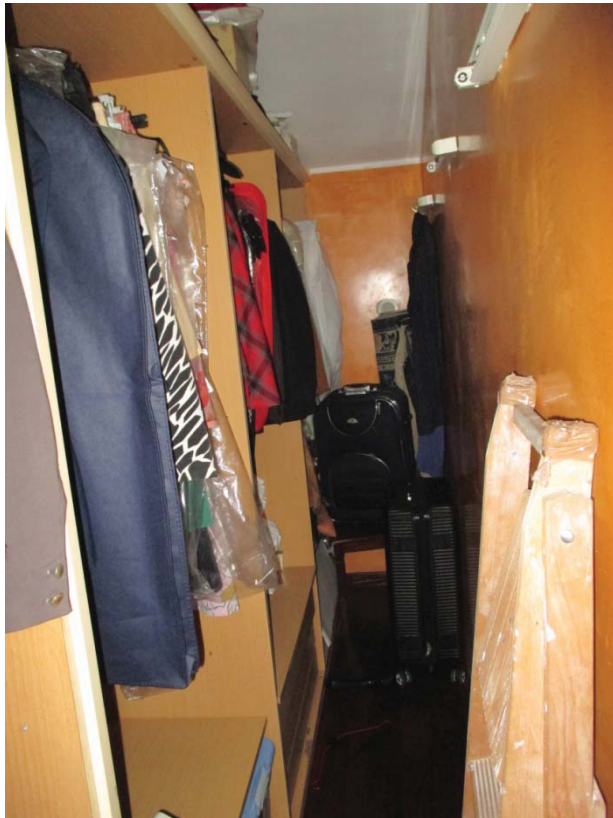
In adiacenza al bagno appena descritto è presente la camera da letto padronale; la camera da letto ha forma rettangolare ed è di dimensioni idonee per contenere un ordinario mobilio sufficiente per ospitare due persone. Questo ambiente è dotato di una finestra a doppia anta esposta a Sud, con affaccio sul sottostante piccolo cortile della palazzina. All'interno di questo

vano, separata da una tramezzatura è presente una cabina armadio, alla quale si accede per il tramite di una porta; trattasi di un piccolo vano cieco di forma rettangolare allungata, allo stato adibita a spogliatoio e contenente i guardaroba e le cassettiere per abiti.

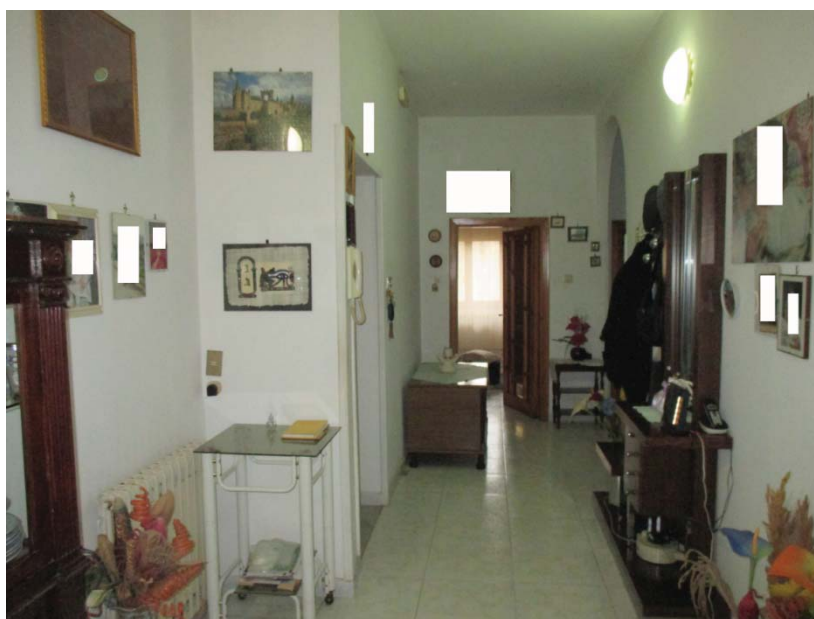
L'unità immobiliare presenta negli ambienti residenziali, nonché nel disimpegno centrale, una finitura ai muri principalmente con intonaco e pittura di colore bianco, in buono stato di conservazione. La cucina ed il bagno sono parzialmente rivestiti con piastrelle ceramiche di forma rispettivamente quadrata e rettangolare con elementi tipici commerciali. Ai soffitti non si rileva la presenza di controsoffittature decorative, nè listelli ornamentali in gesso in corrispondenza degli spigoli all'attacco tra l'intradosso del solaio e le pareti perimetrali dei vani. La finitura della pavimentazione è continua e di differente tipologia negli ambienti: nel disimpegno centrale e nella camera da letto padronale e nella cucine è presente una finitura in gres semilucido di colore chiaro di medie dimensioni, nelle altre camere residenziali e nella lavanderia i pavimenti sono ceramici del tipo "maiolico" di forma quadrata, piccole dimensioni e di colori vari, nel bagno la finitura è in ceramica di colore bianco, mentre ornate in pietra naturale e piastrelle quadrate scure pavimentano il terrazzo perimetrale. L'appartamento, inoltre, è dotato di impianti sottotraccia sia idrici (di carico e di scarico a servizio della cucina e del bagno), sia elettrico a servizio di tutti i vani; l'appartamento dispone di una piccola stufa a gas per il riscaldamento della cucina, mentre tutti gli altri vani dell'appartamento sono riscaldati da elementi radianti collegati ad una caldaia installata al piano inferiore all'interno del garage, ad

esclusivo servizio per l'appartamento; detta caldaia produce anche l'acqua calda sanitaria. I rubinetti ed i sanitari presenti nei vani di servizio sono di tipo commerciale ed in buono stato di conservazione. L'impianto per la ricezione del segnale televisivo è ad uso esclusivo.

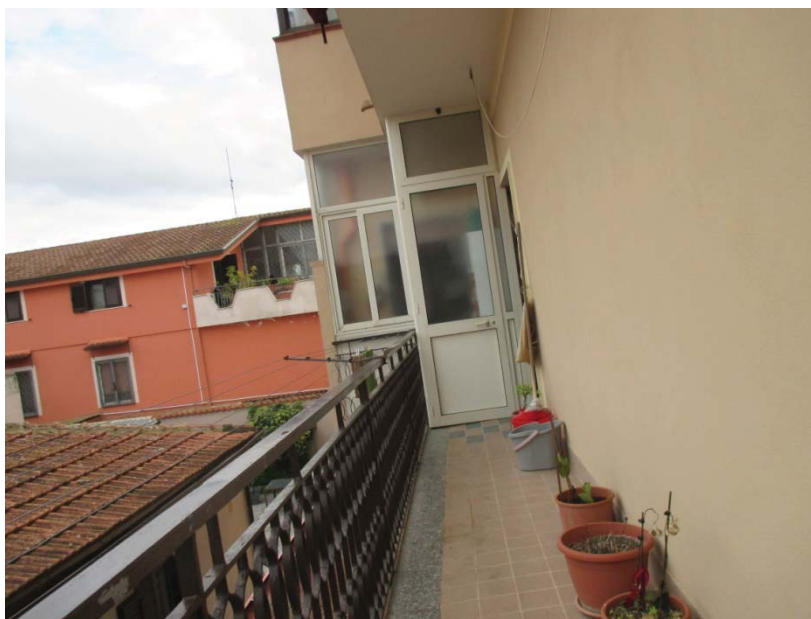
Il primo vano di rappresentanza in testa al disimpegno è costituito da un ampio salone rettangolare; questo vano dispone di due ampie porte-finestre a tre battenti per l'accesso al terrazzo perimetrale esposto a Nord e a

Est; dette aperture garantiscono adeguata illuminazione naturale e ricambio d'aria alla camera.

Allo stato in questo vano trova giusta sistemazione un mobilio tipico di un confortevole ambiente living abitabile, ivi compresi divani da salotto ed un tavolo da pranzo.

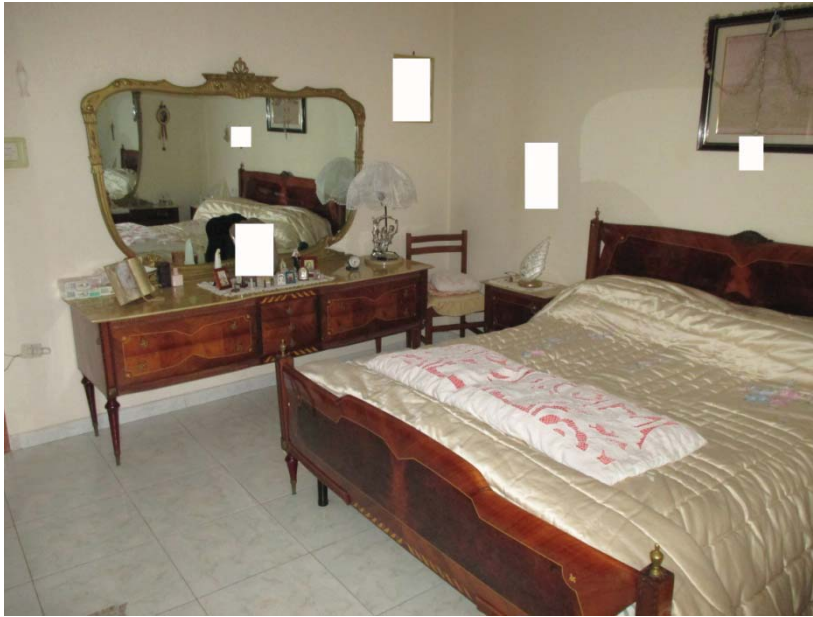
si presenta come un ambiente confortevole, arredato con ordinario mobilio sufficiente per

ospitare due persone. Questo ambiente è dotato di una finestra a doppio battente con affaccio a Sud sulla sottostante area cortilizia.

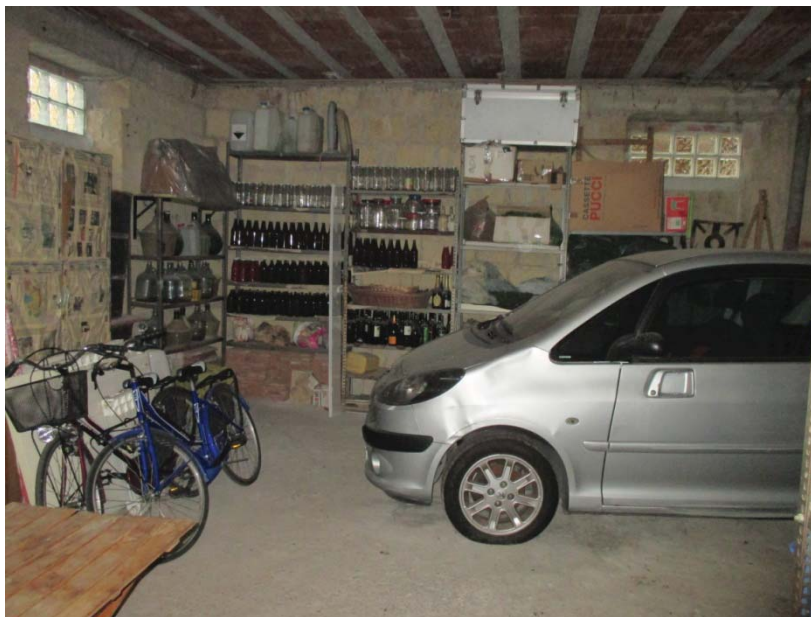
si presenta in uno stato rustico per assenza di intonaco e pittura di finitura sia sulle pareti

perimetrali che all'intradosso del soprastante solaio. La pavimentazione, anch'essa priva di finitura, si presenta come una superficie rustica e continua in cemento. All'interno del vano sono visibili tubazioni idriche ed una caldaia a servizio dell'appartamento sito al primo piano. Un avvolgibile a

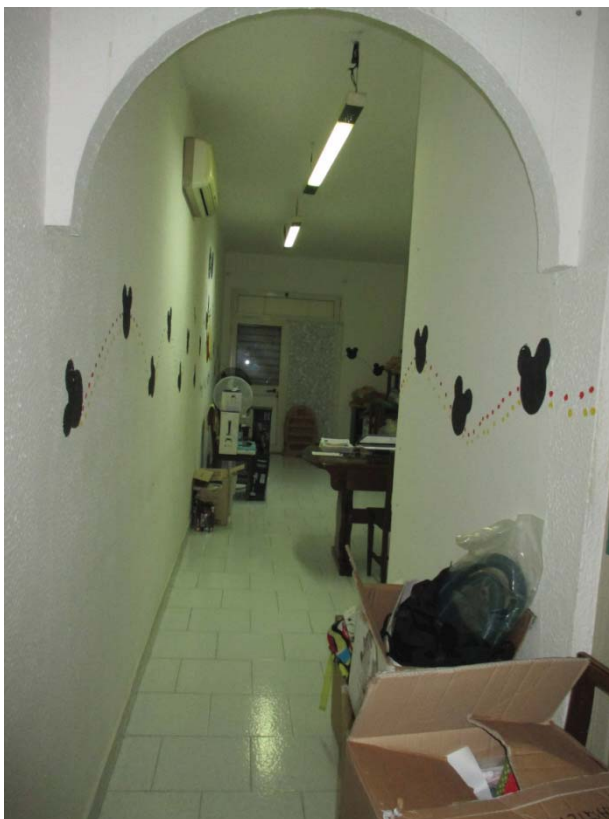
L'immobile in esame è situato al piano terra del fabbricato con ingresso da via A. De Gasperi, nonché pedonale dall'androne comune della piccola palazzina. Trattasi di un immobile ubicato fronte strada, di forma prossima rettangolare, con affaccio a Nord, allo stato

regolarmente allacciato alle utenze.

L'immobile pignorato [cfr. all. n. 05] risulta composto da un unico ambiente, oltre ad un piccolo bagno; la sua altezza interna utile rilevata è pari a 2,98m; la superficie netta calpestabile è pari a poco più di 28mq.

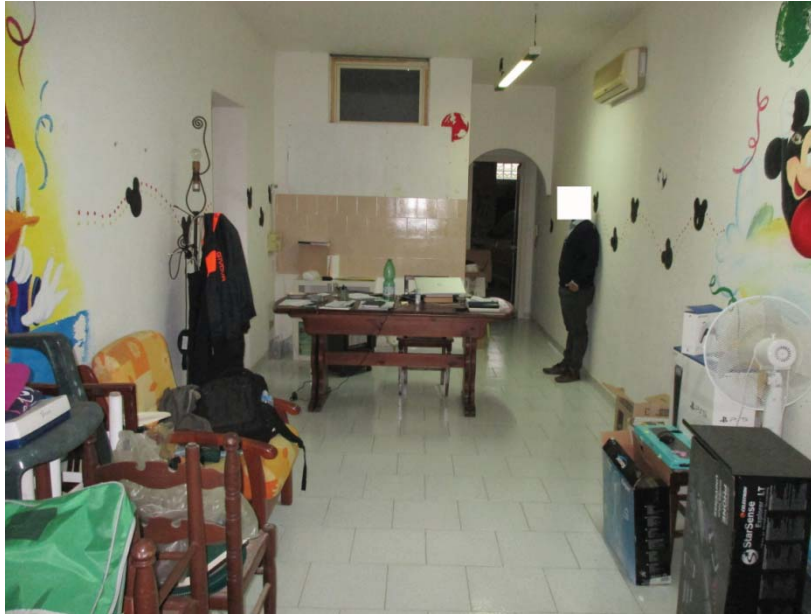
all'ingresso principale dall'esterno è presente una porta che immette nell'adiacente garage di cui

in catasto al sub.9.

L'unità immobiliare presenta nel suo unico ambiente una finitura ai muri principalmente con intonaco e pittura di colore chiaro; il bagno è parzialmente rivestito con piastrelle ceramiche di forma quadrata e di colore bianco. Al soffitto si rileva la presenza di una
