TRIBUNALE ORDINARIO di VELLETRI

E.I. N. 250/2022

CONSULENZA TECNICA D'UFFICIO DETERMINAZIONE DEL PREZZO A BASE D'ASTA

1° LOTTO

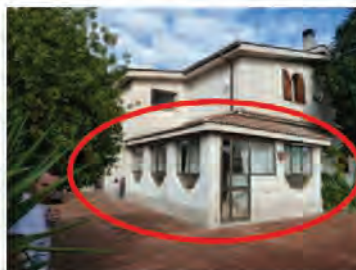
particolare frontale del piano terra

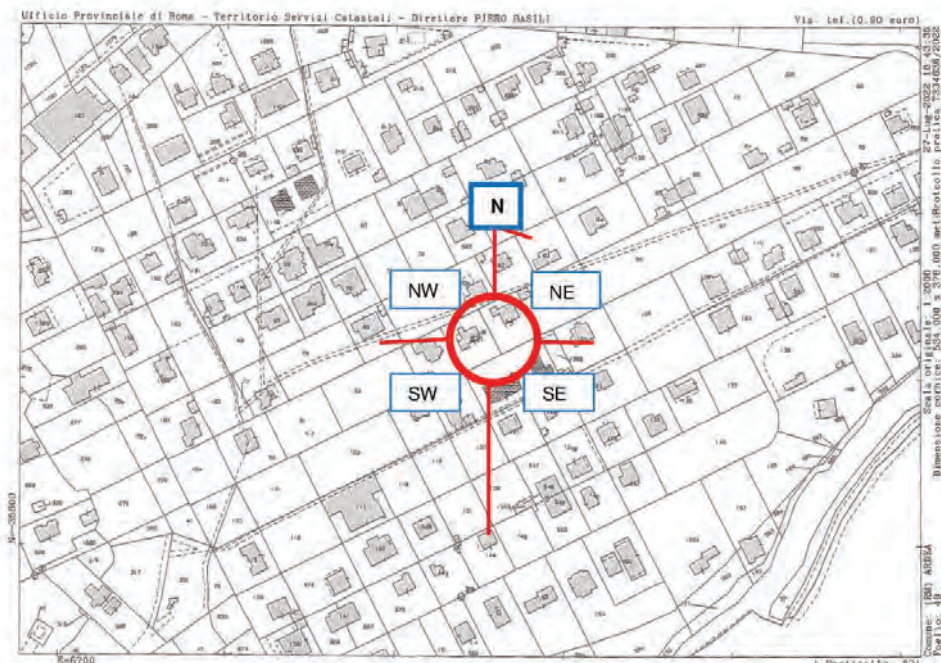
Stralcio di Mappa nello stato ante CTU, la particella interessata è cerchiata in rosso

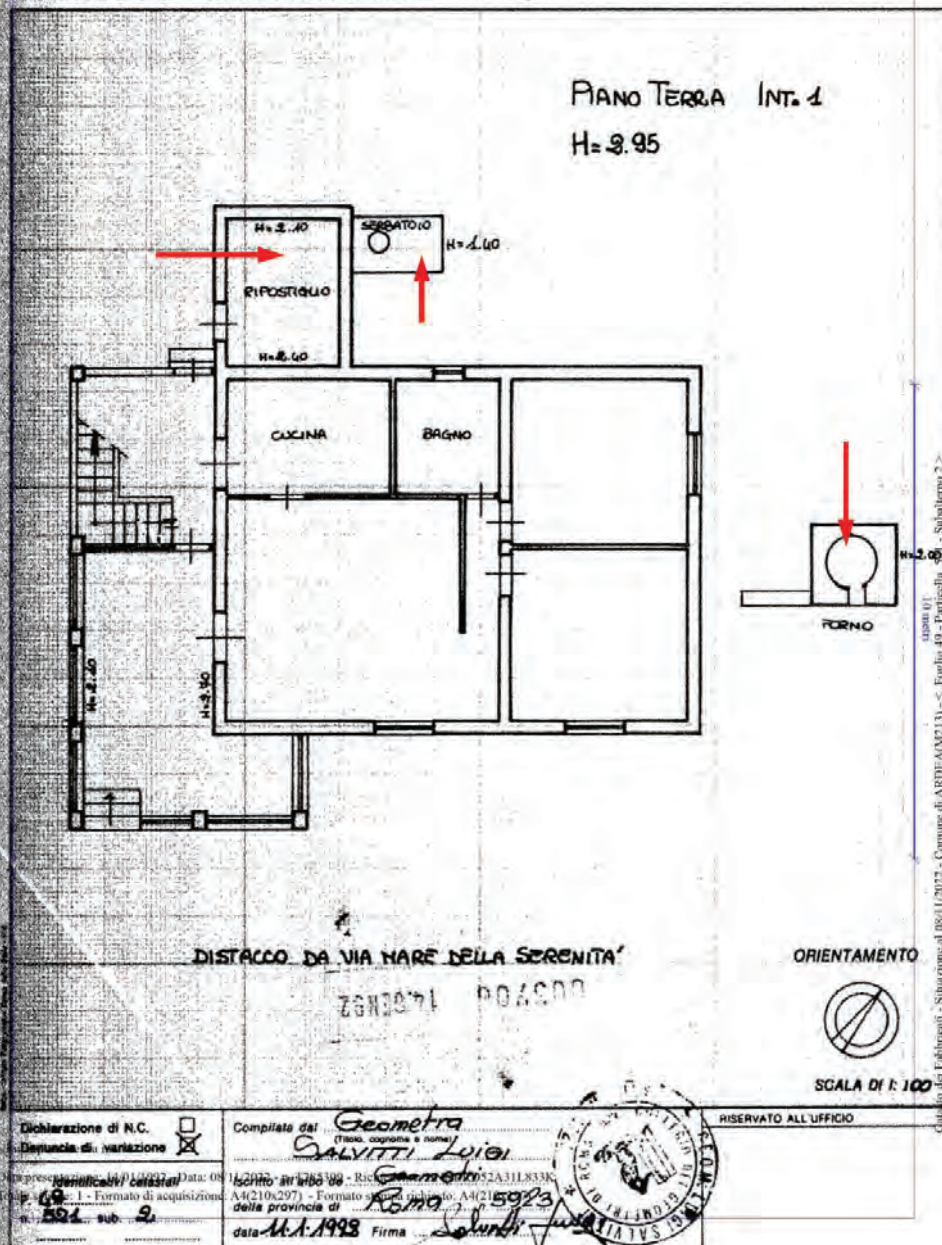
Planimetria di u.i.u. in Comune di ARDEA via MARE DELLA SERENITA' civ. 13

Planimetria dell'appartamento pignorato, ante CTU, che comprende erroneamente i tre BCCNCC indicati con freccia rossa.

A seguito del sopralluogo si è riscontrata la presenza di un box auto afferente l'unità di piano terra di che trattasi, e due errori formali rispettivamente riguardanti la rappresentazione del locale tecnico con serbatoio e forno (n.3 BCCNCC) sulla

stessa scheda dell'appartamento e la mancata annotazione nell'elenco immobili, da parte dell'Ufficio preposto, del sub 1, attribuito alla corte dal tecnico allora denunciante (1992).

Dal che si è reso necessario predisporre e depositare presso l'A. delle E. (catasto terreni e fabbricati) i seguenti espletamenti:

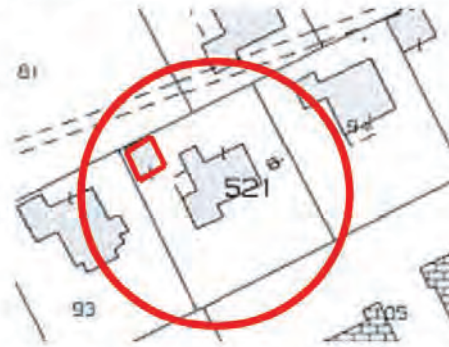
Stralcio di mappa nello stato cartografico post CTU, con l'inserimento del Box evidenziato in rosso

1. Catasto terreni - inserimento in mappa del box auto al piano terra, come previsto dalla disciplina vigente, ovvero di aggiornamento cartografico con TM N. 2023/67124 dell'08/02/2023, come visibile dallo stralcio di mappa seguente;

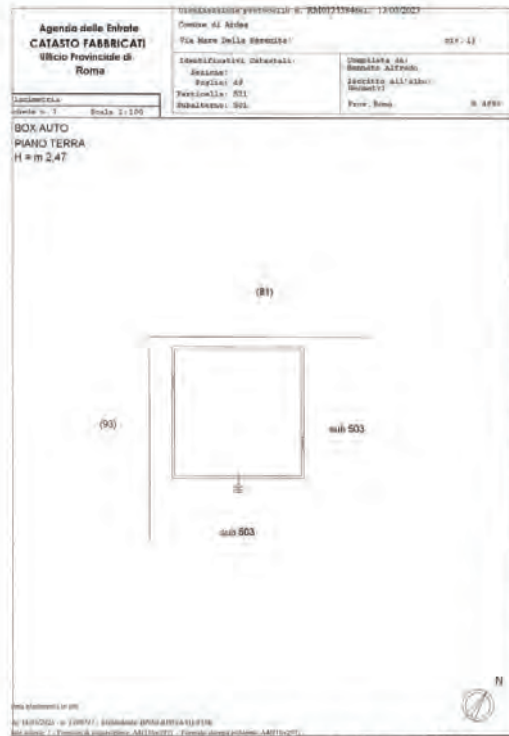
- a. DO.C.FA. n. **RM 0135384 del 13/03/2023** – accatastamento con planimetria per costituzione del box auto;

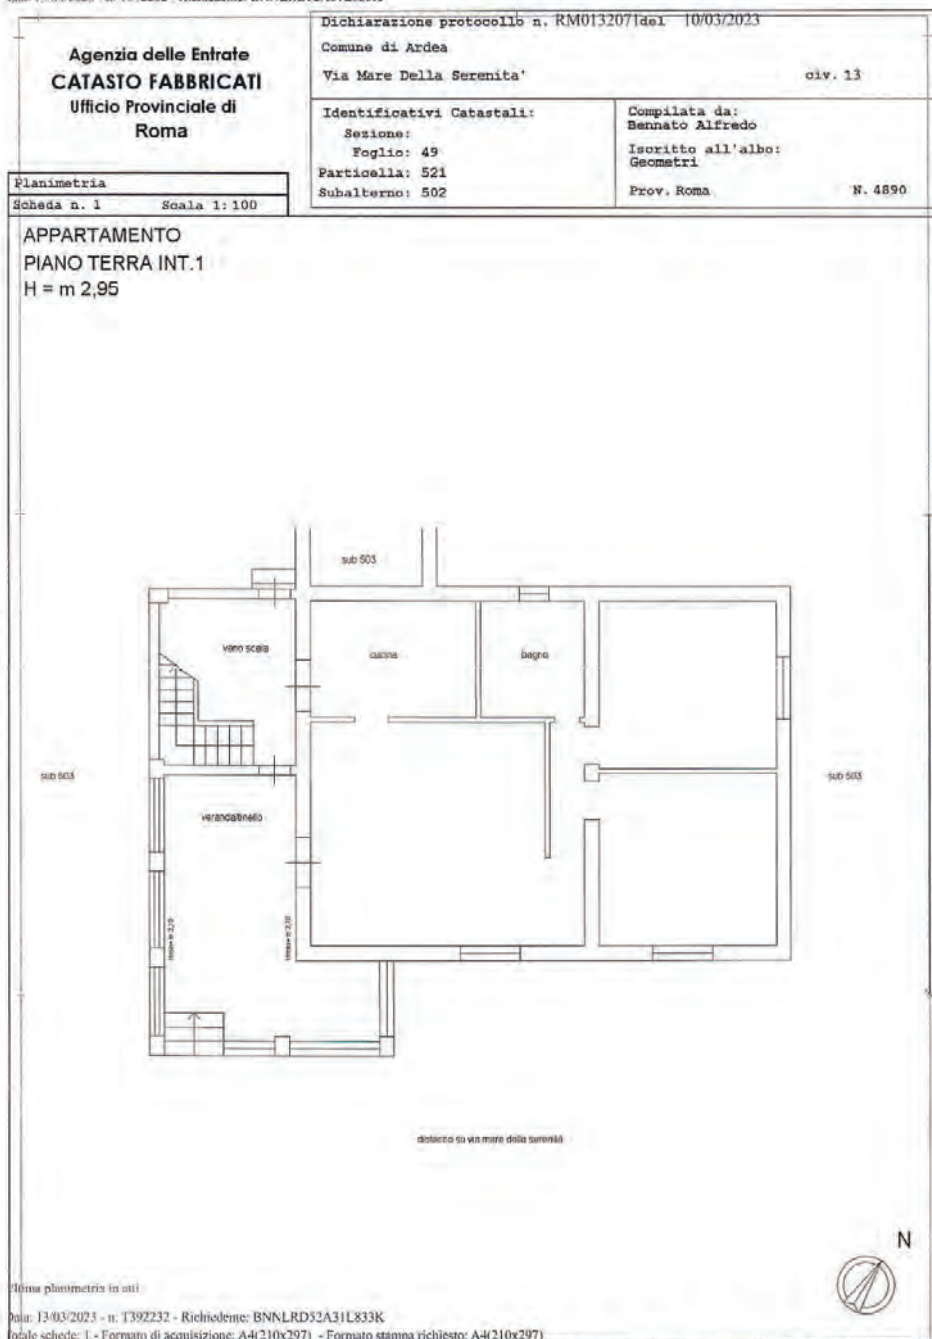
Planimetria corretta dell'appartamento pignorato a piano terra, int. 1, post CTU

- b. **DO.C.F.A. – n. RM 0132071 del 10/03/2023** - variazione con planimetria per divisione ed identificazione dei BBCCNNCC (locale tecnico-caldai centralizzata -erroneamente già indicata come ripostiglio- nonché il serbatoio ed il forno) tutti disegnati nella precedente planimetria del 1992 in tutt'uno con l'appartamento;

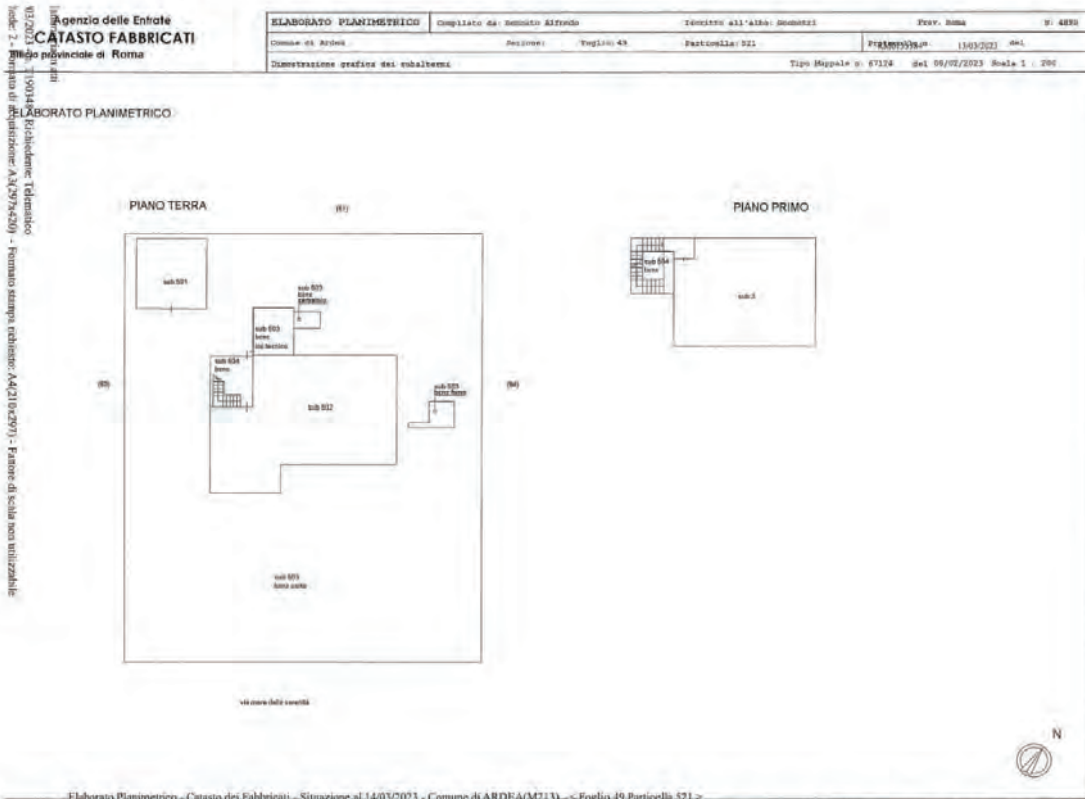
Il tutto indicato nel seguente, nuovo Elaborato Planimetrico, del complessivo piano terra.

Elaborato Planimetrico della porzione a piano terra post accatastamento e variazione del CTU

- 1) al piano T è censito il box, realizzato nel 2001, quale pertinenza dell'appartamento;
- 2) dalla planimetria di quest'ultima unità sono stornati i BBCCNNCC (corte - locale tecnico - serbatoio e forno, evidenziandoli e correttamente evidenziati solo nell'E.P.);
- 3) al vano scala della palazzina è attribuito il nuovo subalterno 504.

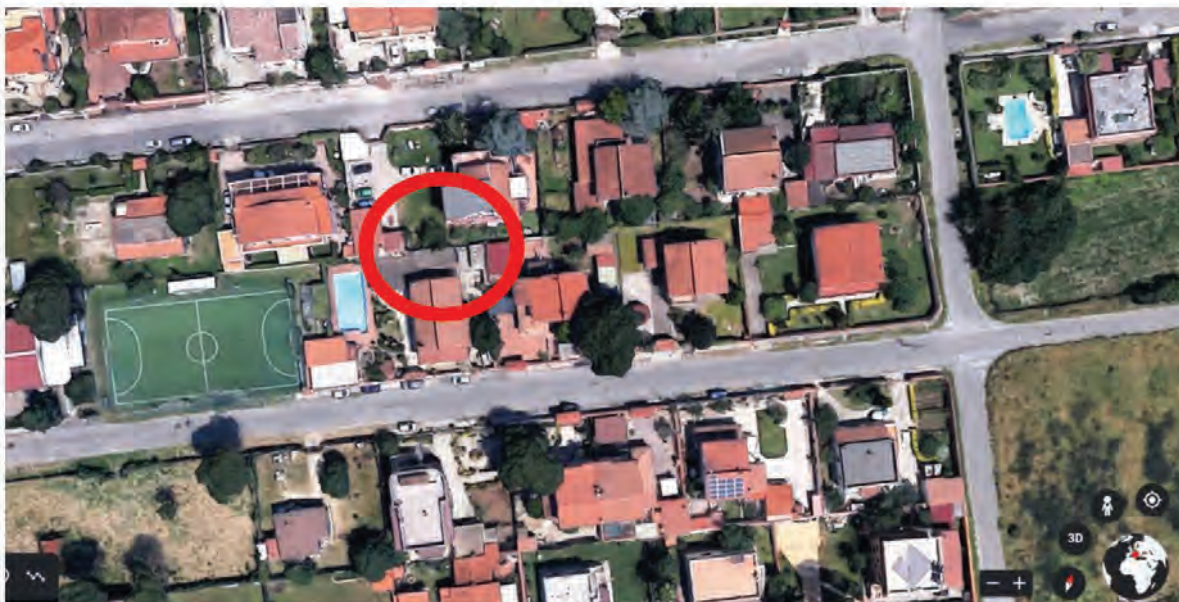
Foto aerea della palazzina ed accesso

L'edificio di cui è parte l'appartamento pignorato, si erge per due piani fuori terra, con copertura a tetto, registra la vetustà di quarantasei anni al piano terra e quaranta anni al piano primo e costituisce con molti altri, uno dei nuclei residenziali abusivi compresi nelle aree di recupero urbanistico, posto sulla parte centro-angolare del più ampio territorio del Comune di Ardea (RM), compreso tra le direttrici di Via Mare degli Umori da un lato, Via Mare del Nettare dall'altro e sul fronte dalla strada di accesso.

L'intero edificio di forma regolare e copertura a tetto, presenta una conservazione delle facciate e delle parti comuni esterne piuttosto scadente.

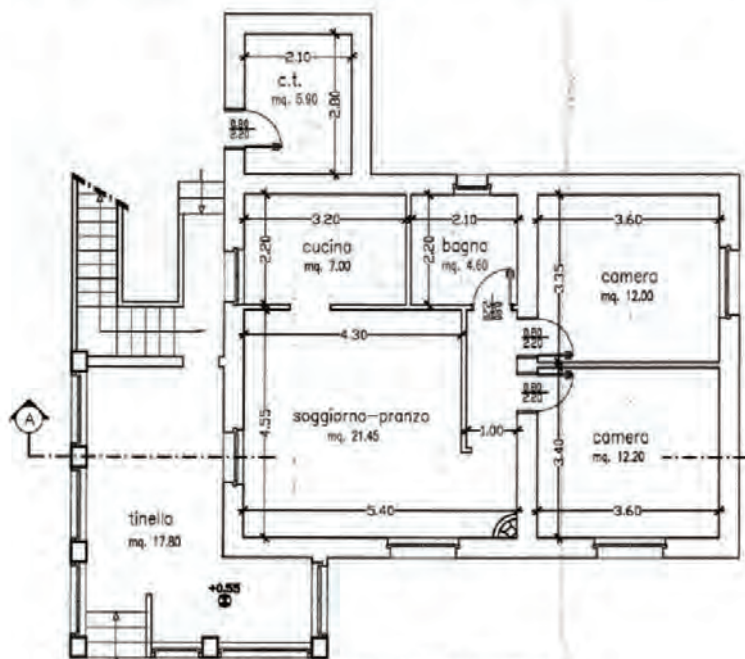
la costruzione dell'appartamento abusivo fu interessato da una richiesta di condono edilizio ai sensi della L. 47/85 prot. n. 9727 del 28/03/1986, pratica n. 4937, costituita da un Mod. R (riepilogativo) e da un modello A (opere ad uso residenziale) relativo al piano terra edificato nel 1977, inoltrata dalla esecutata Cerroni Anna Rita.

Il piano terra del progetto in sanatoria

Tuttavia mentre è completo per quanto alla documentazione tecnica, non lo è invece per il pagamento dell'oblazione, degli oneri concessori, nonché dei diritti d'istruttoria e di segreteria, oltre interessi del 10% annuo, per l'intero periodo di mora maturata, pari ad € 4.013,90, ed oltre alla perdita di Valore di € 4.795,64 (vedi schema incidenza

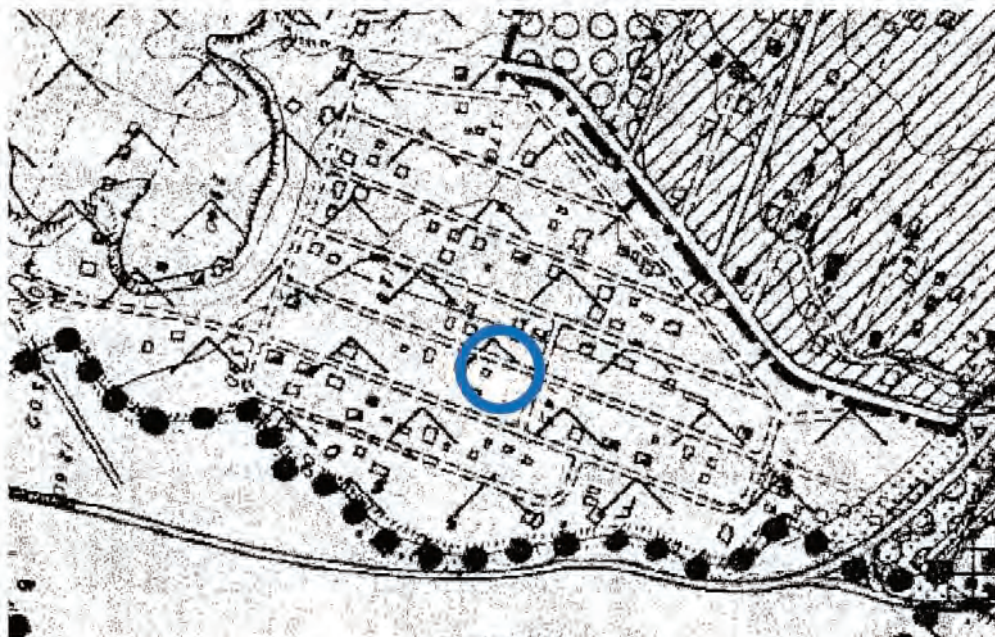
Tavola di PRG

Il PRG attualmente vigente fu approvato con D di GR n. 5192/1984 ed individua l'immobile pignorato in Zona E agricola, cui le norme tecniche sono allegate alla presente perizia.

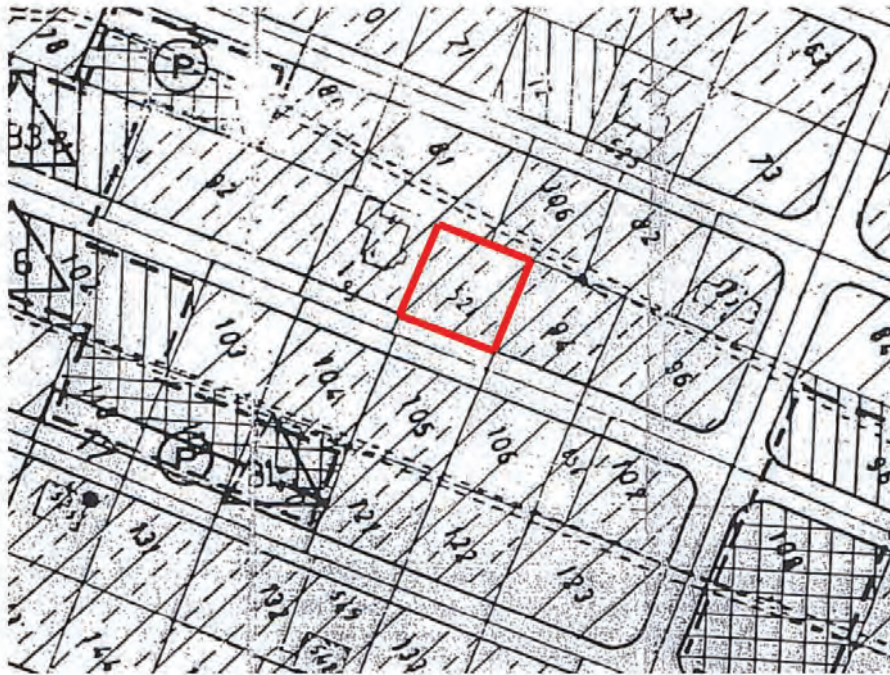
Lo stesso PRG è stato ridisegnato nella sua zonizzazione, determinando il nuovo stato di diritto, adottato con DCC n. 23/22. Con deliberazione commissariale n. 14 del 28/08/1997 furono adottati e non ancora approvati, i piani di recupero dei nuclei abusivi, tra cui quello riferito alla zona "Banditella di sotto" dove è ubicato l'immobile di che trattasi, come di seguito:

Stralcio del vigente PPE – recupero nuclei abusivi “Banditella di sotto” nucleo n. 6

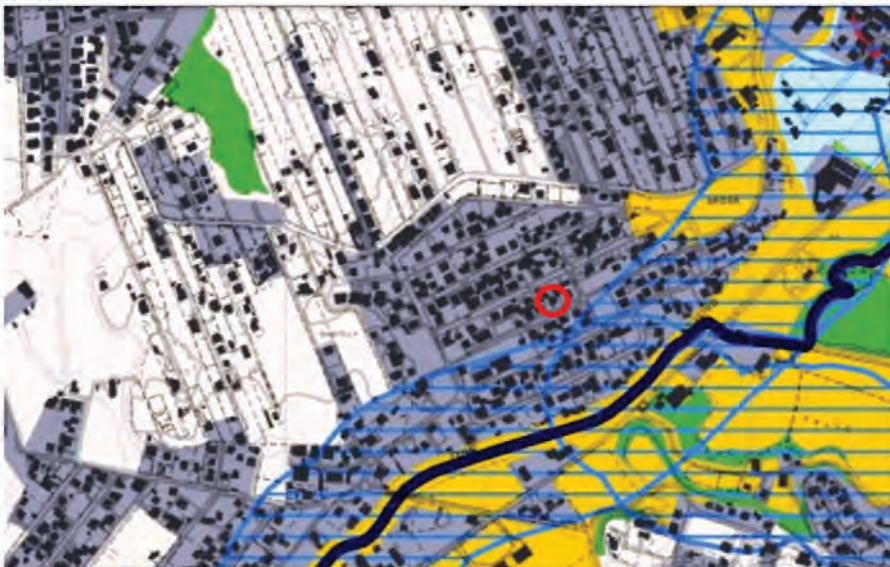
Tav. A

Stralcio della tav. A del PTPR

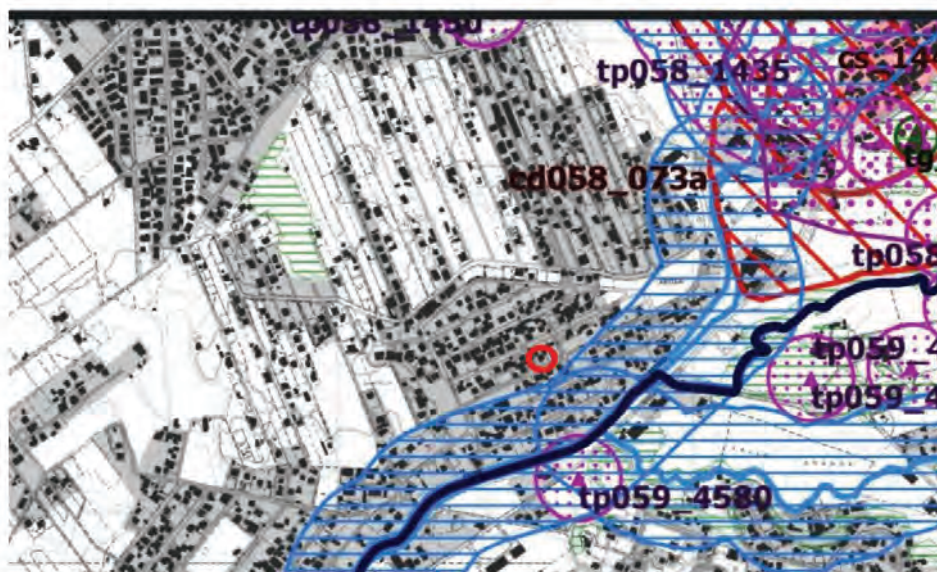
Tav. B:

Stralcio della tav. B del PTPR
