TRIBUNALE ORDINARIO di VELLETRI

E.I. N. 250/2022

CONSULENZA TECNICA D'UFFICIO DETERMINAZIONE DEL PREZZO A BASE D'ASTA

2° LOTTO

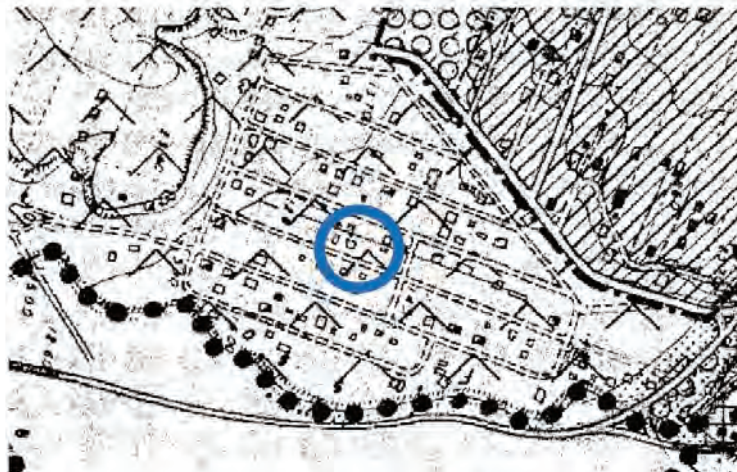
Tavola di PRG

Il PRG attualmente vigente fu approvato con D di GR n. 5192/1984 ed individua l'immobile pignorato in Zona E agricola, cui le norme tecniche sono allegate alla presente perizia.
