Tribunale di Alessandria
PROCEDURA DI ESECUZIONE IMMOBILIARE

N° Gen. Rep. **62/2023**
data udienza ex art. 569 c.p.c.: 22-11-2023

RAPPORTO DI VALUTAZIONE
Lotto 001 - Abitazione con corte e locali accessori

Bene: Frazione San Giuliano Nuovo via Piovera n.49 Alessandria (AL) – CAP. 15122

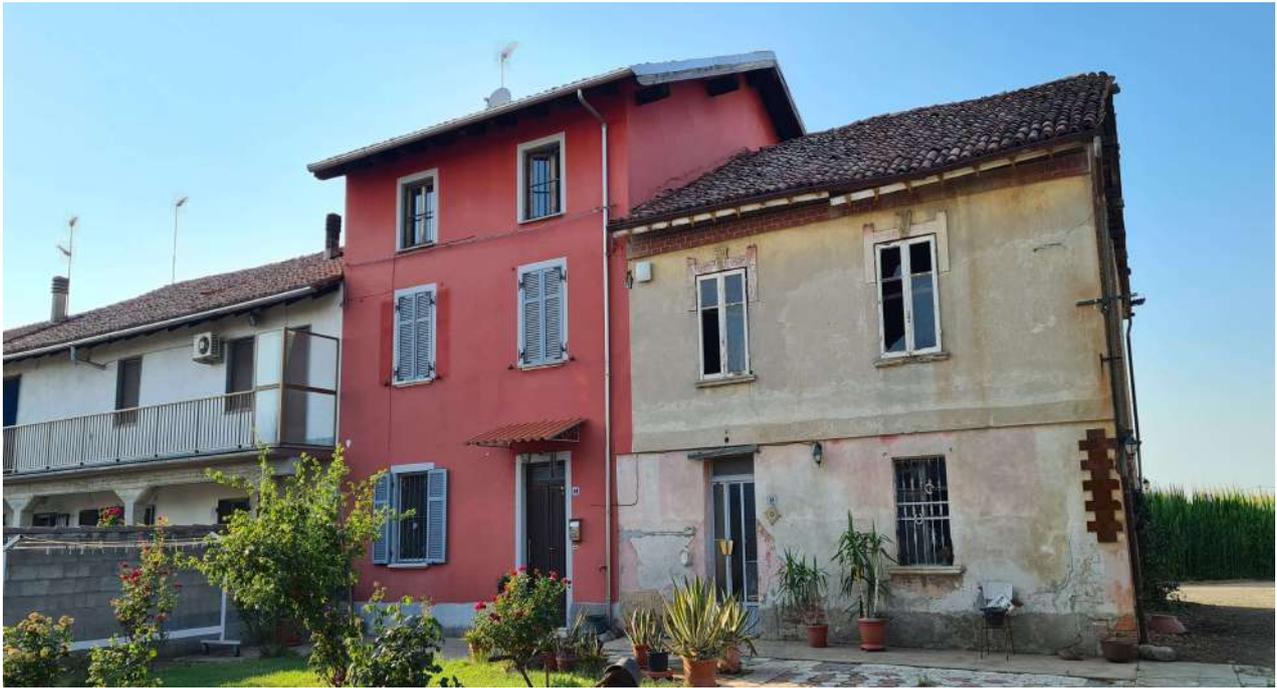
Fotografia 1: prospetto sud (solo casa tinteggiata in colore amaranto)

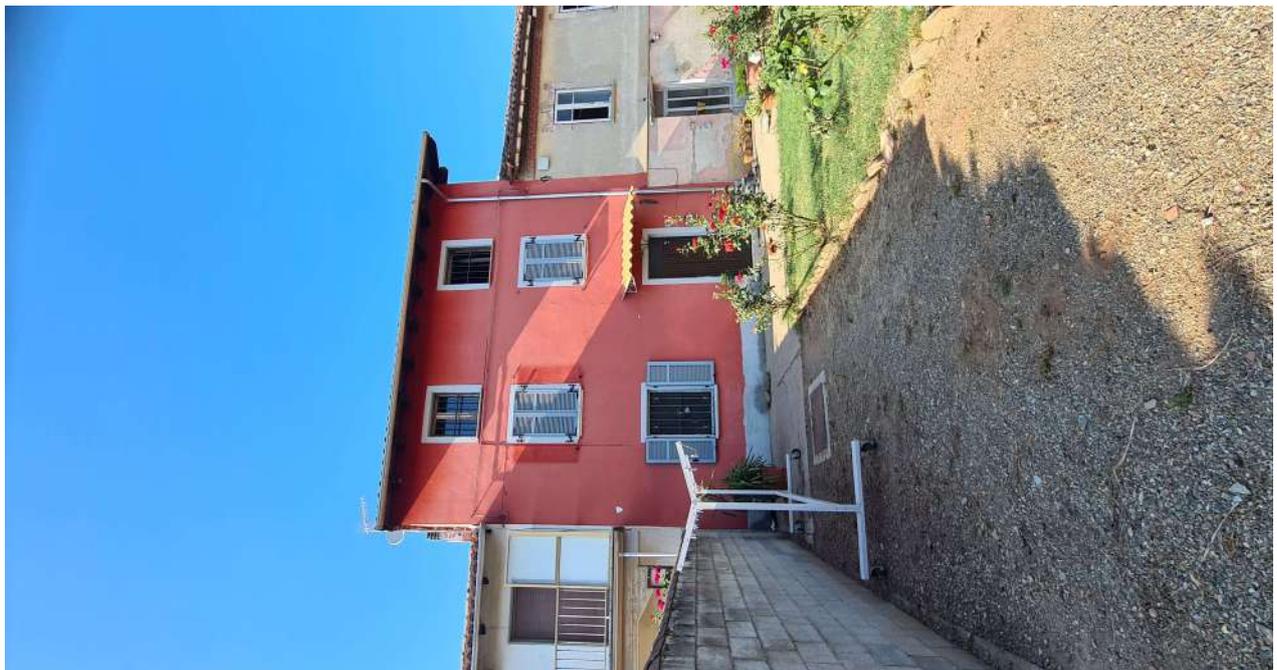
In quest'ultimo elaborato è possibile determinare l'altezza della gronda da terra del prospetto Sud in circa mt. 7.70 mentre di fatto l'altezza in sito è pari a mt. 8,08.

Fotografia 2: prospetto sud (casa tinteggiata in colore amaranto)

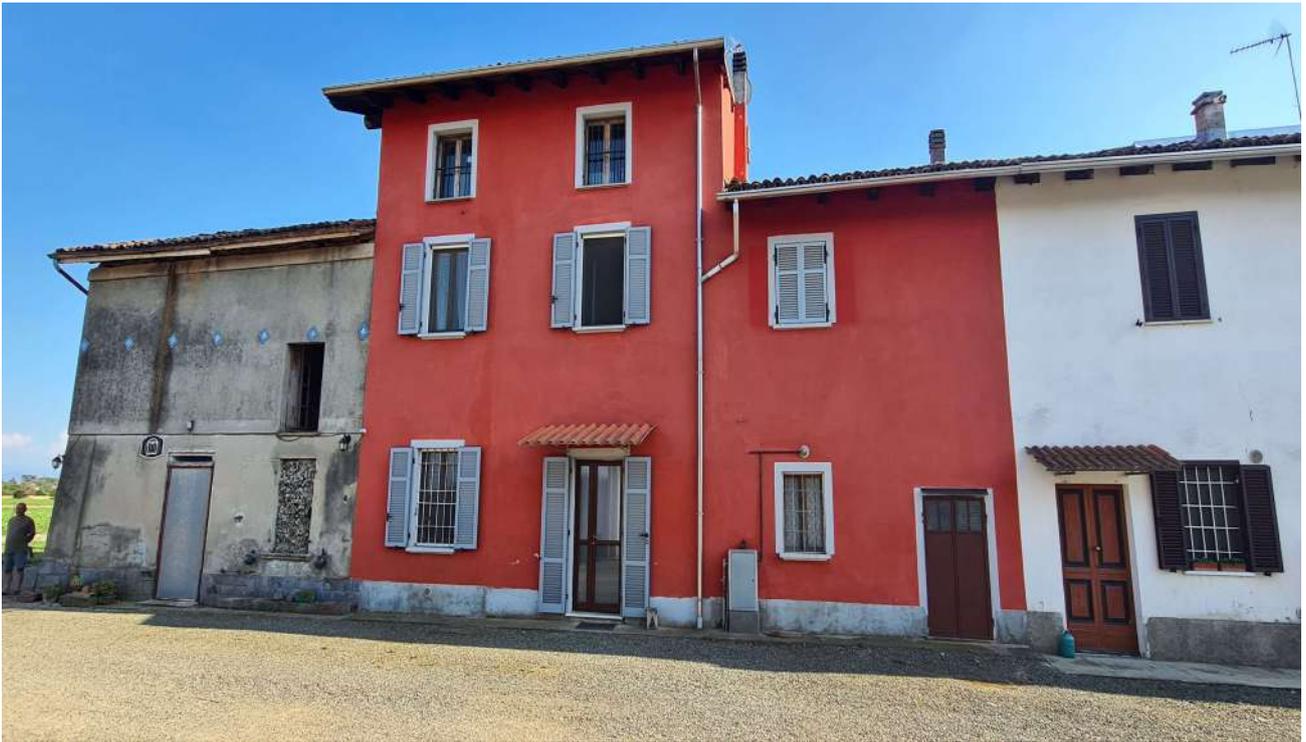
Fotografia 3: prospetto Nord (casa tinteggiata in colore amaranto)

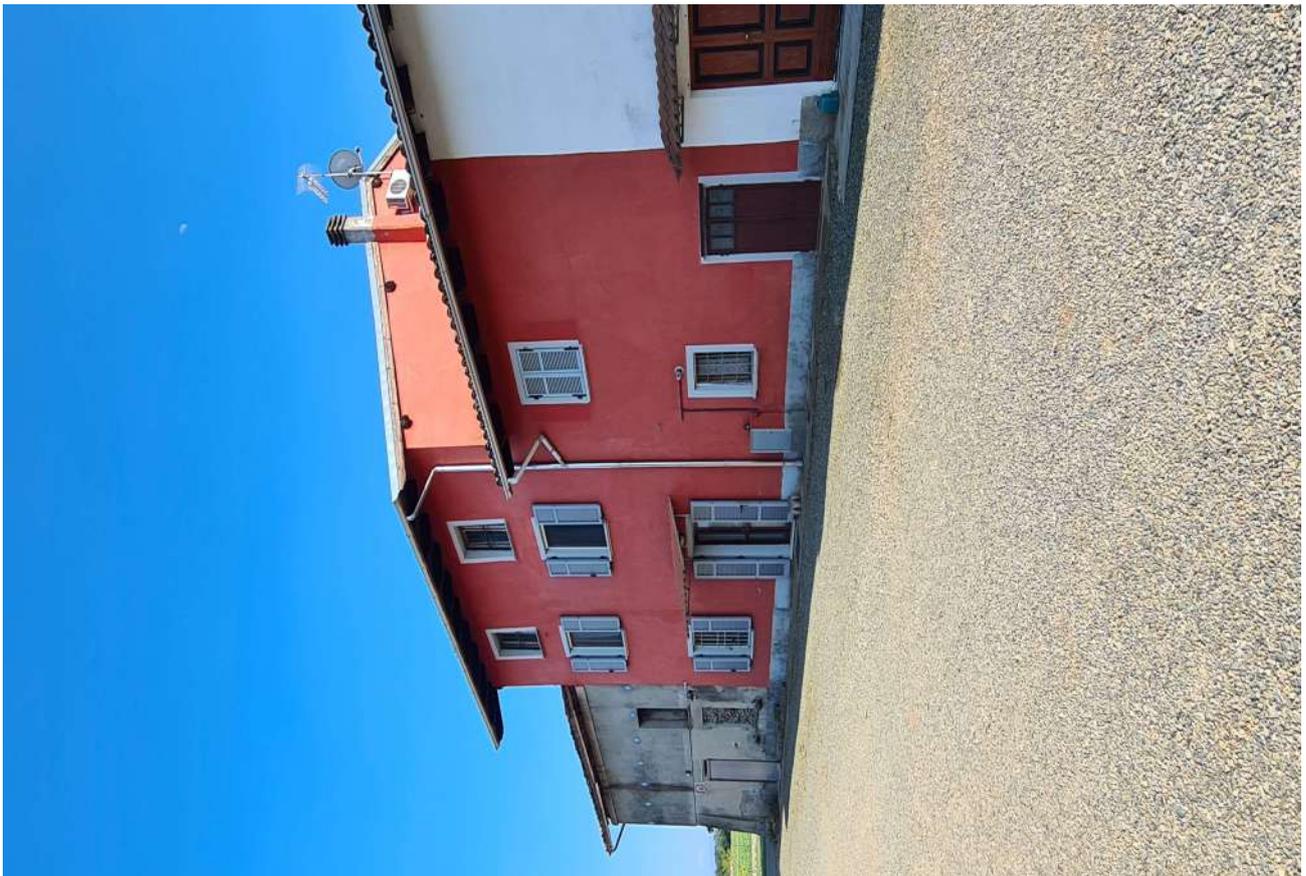
Fotografia 4: prospetto Nord casa e corte di pertinenza gravata da servitù di passaggio ai fondi agricoli più a Est

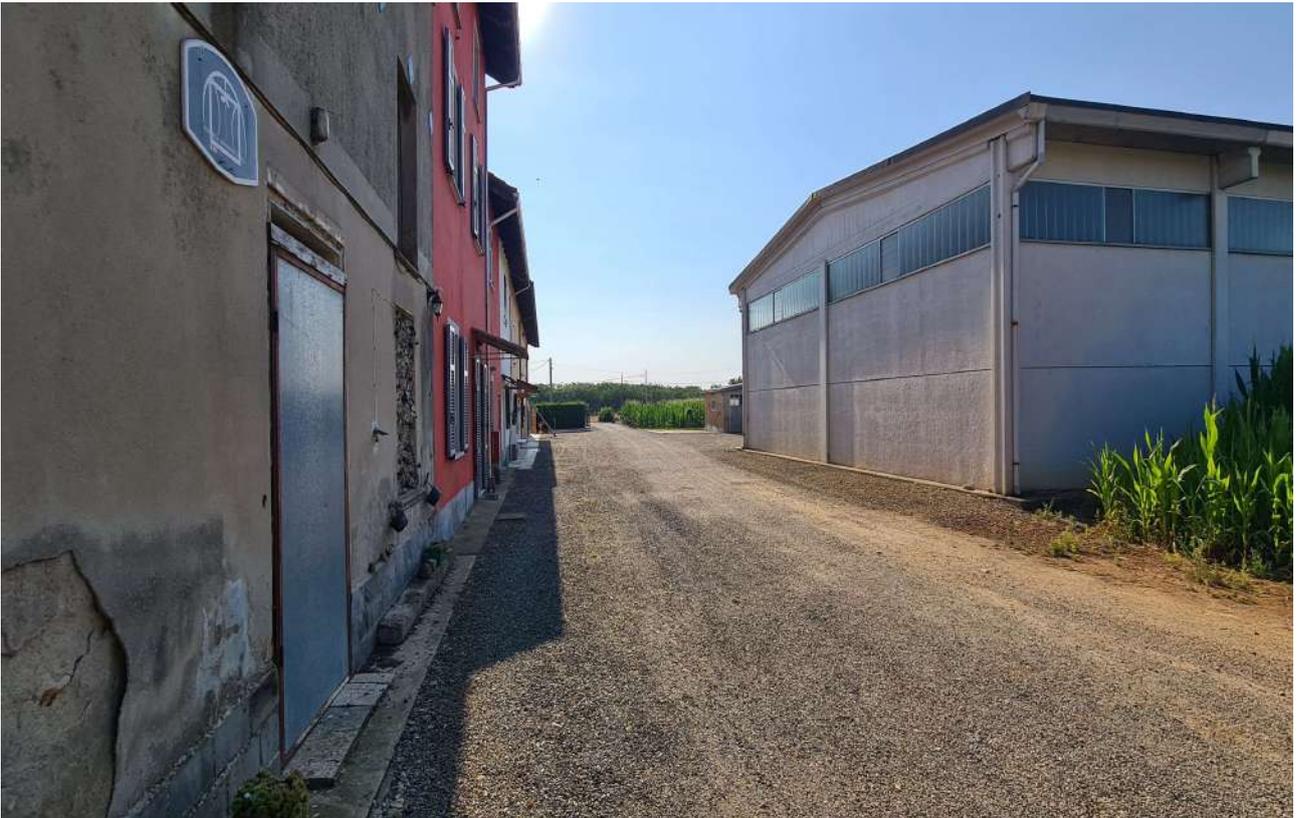
Fotografia 5: prospetto Nord casa e corte di pertinenza gravata da servitù di passaggio ai fondi agricoli più a Est

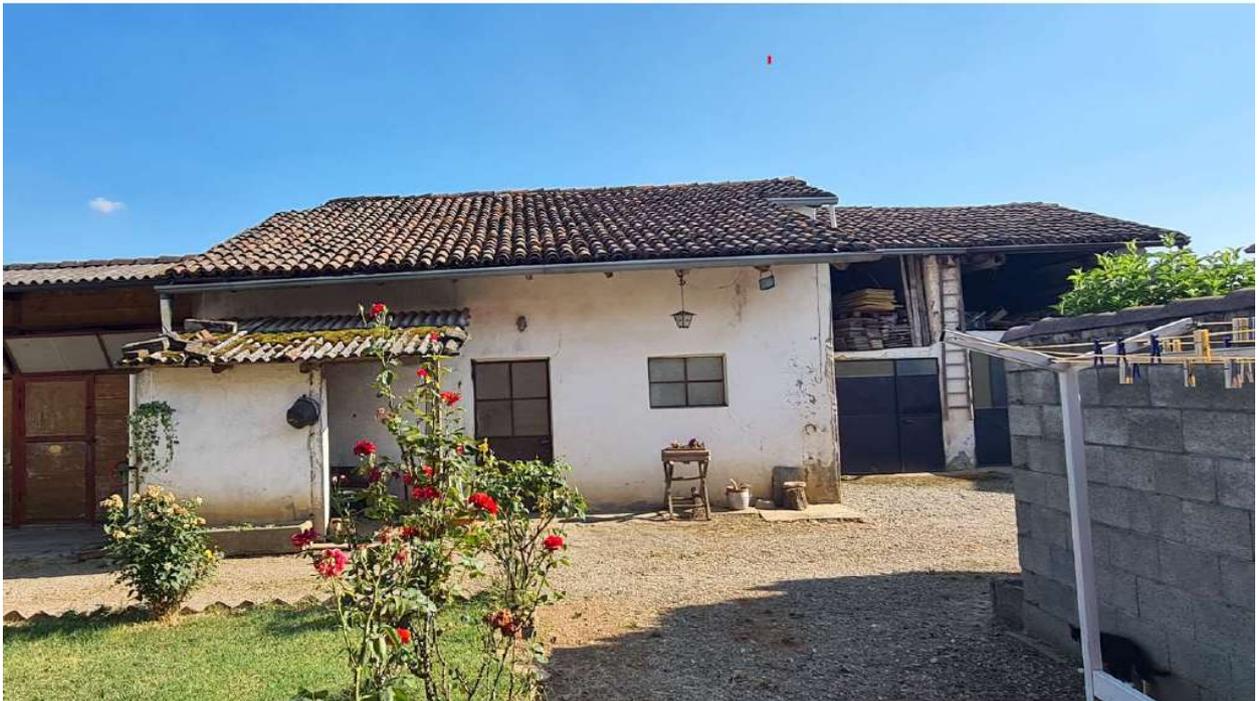
- a) Nell'ambito della corte di pertinenza dell'U.I.U. in esame è presente un basso portichetto posto in adiacenza del restante bene oggetto di stima (sub. 4) non inserito graficamente nella scheda planimetrica di riferimento (**v.d.s. ALLEGATO B**) ne tantomeno nell'estratto di mappa del Catasto Terreni (VEGIS) (**v.d.s. ALLEGATO A**);
- b) La parete (muratura di spina) di suddivisione fra la cucina ed il soggiorno si dimostra con uno spessore inferiore a quello erroneamente rappresentato nella scheda planimetrica, detta difformità condiziona di conseguenza in difetto la larghezza utile della predetta cucina;
- c) La posizione grafica del varco murario fra la sala ed il soggiorno non si dimostra del tutto coerente con lo stato dei luoghi come anche la finestra presente sul fronte nord;

Fotografia 6: area di corte Sud gravata da servitù di passaggio – a sx visibile tettoia non licenziata a livello edilizio

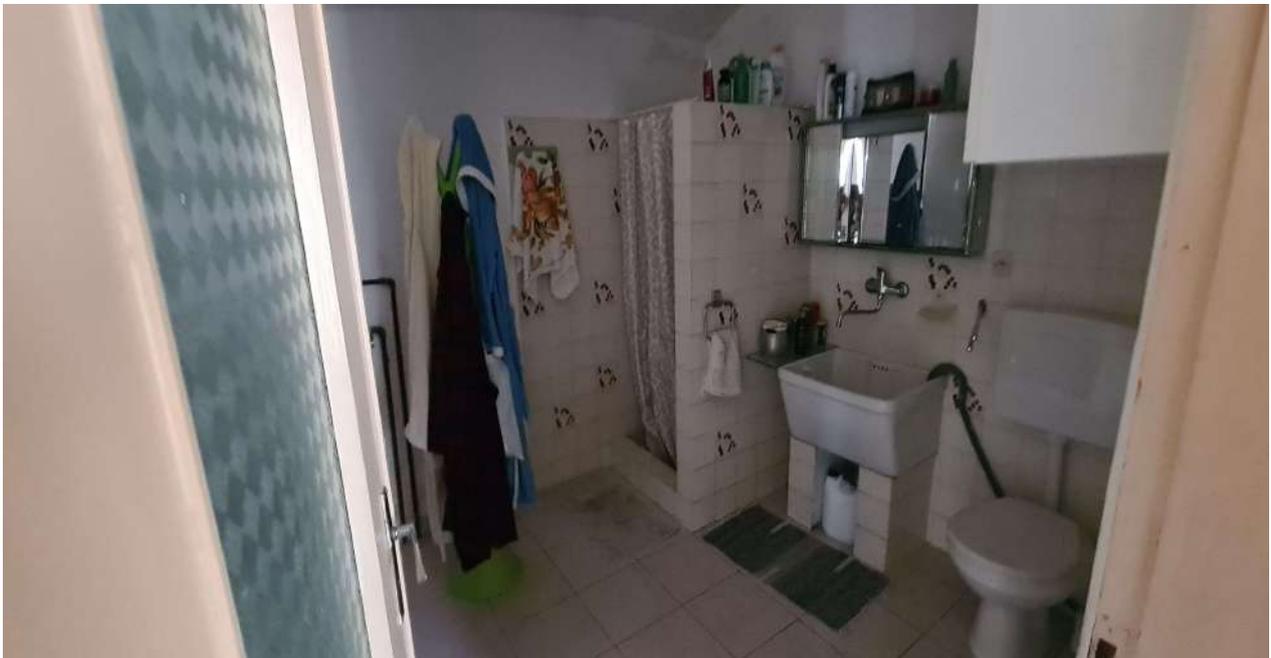
- d) Nel locale bagno non sono stati rappresentati graficamente la parete di delimitazione laterale del piatto doccia e la presenza di una canna fumaria;
- e) I locali cucina, soggiorno, bagno e ripostiglio (ovvero la manica di costruzione con aperture finestrate sul fronte nord) si dimostrano di fatto voltati con altezze variabili da circa mt. 2,05 a mt. 2,95 difformemente da quanto indicato nella scheda planimetrica ove è riportata un'altezza costante pari a mt. 2,80, l'altezza della sala è pari a mt. 2,86 e non mt. 3,00 come indicato nel predetto elaborato catastale.
- f) Nella corte di pertinenza un breve tratto della muratura posta a delimitazione dal contiguo mappale 224 non corrisponde con la rappresentazione grafica della scheda planimetrica di riferimento e dell'estratto di mappa.

Fotografia 10: stralcio bagno P.T.

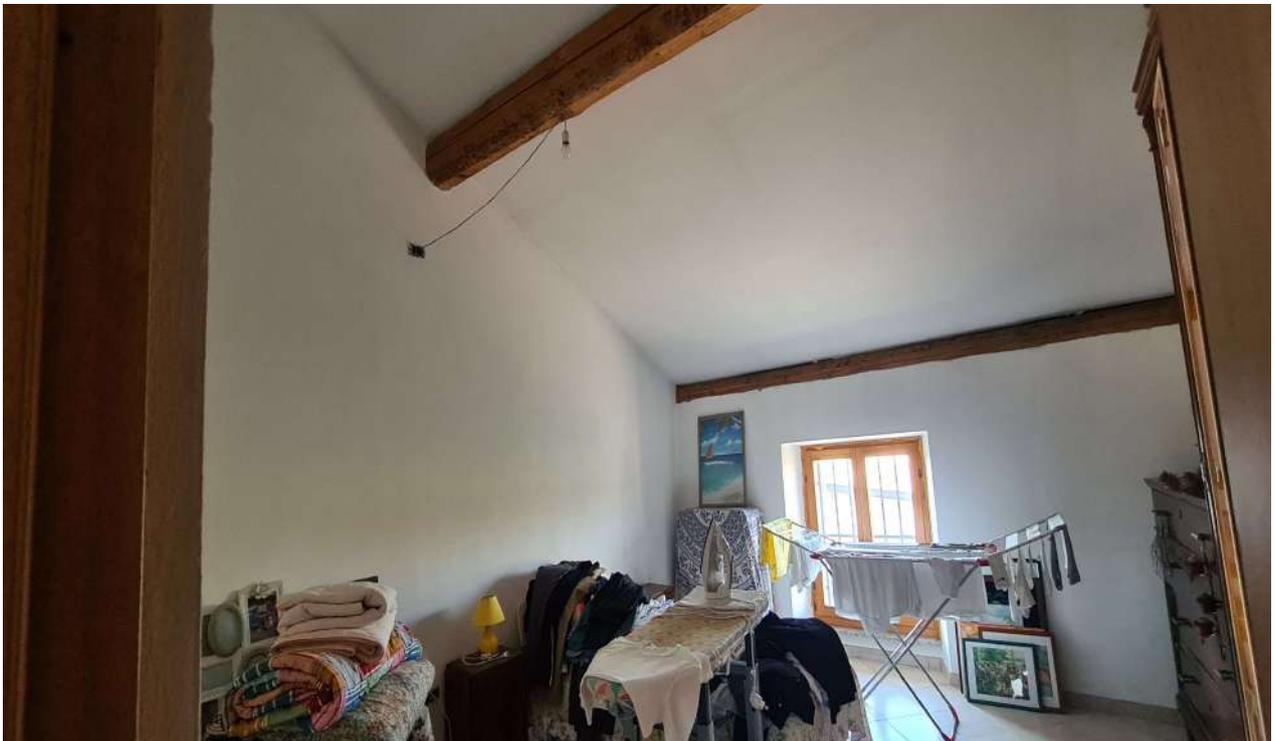
- k) I locali di sottotetto si presentano in sito con altezze utili all'imposta (in corrispondenza delle pareti perimetrali nord e sud) decisamente superiori (mt. 2,08 sottotetto con falda orientata a nord e mt. 2,29 restante sottotetto) a quella indicata in mt. 1,50 (misura costante) nell'elaborato catastale;
- l) Anche l'altezza in corrispondenza del colmo si dimostra maggiore di circa mt. 0,80 a quella indicata nell'ambito della scheda planimetrica di riferimento.
- m) Non risulta graficamente indicata la finestra presente in falda nella porzione di sottotetto orientato a Sud.

Fotografia 14: stralcio sottotetto Nord

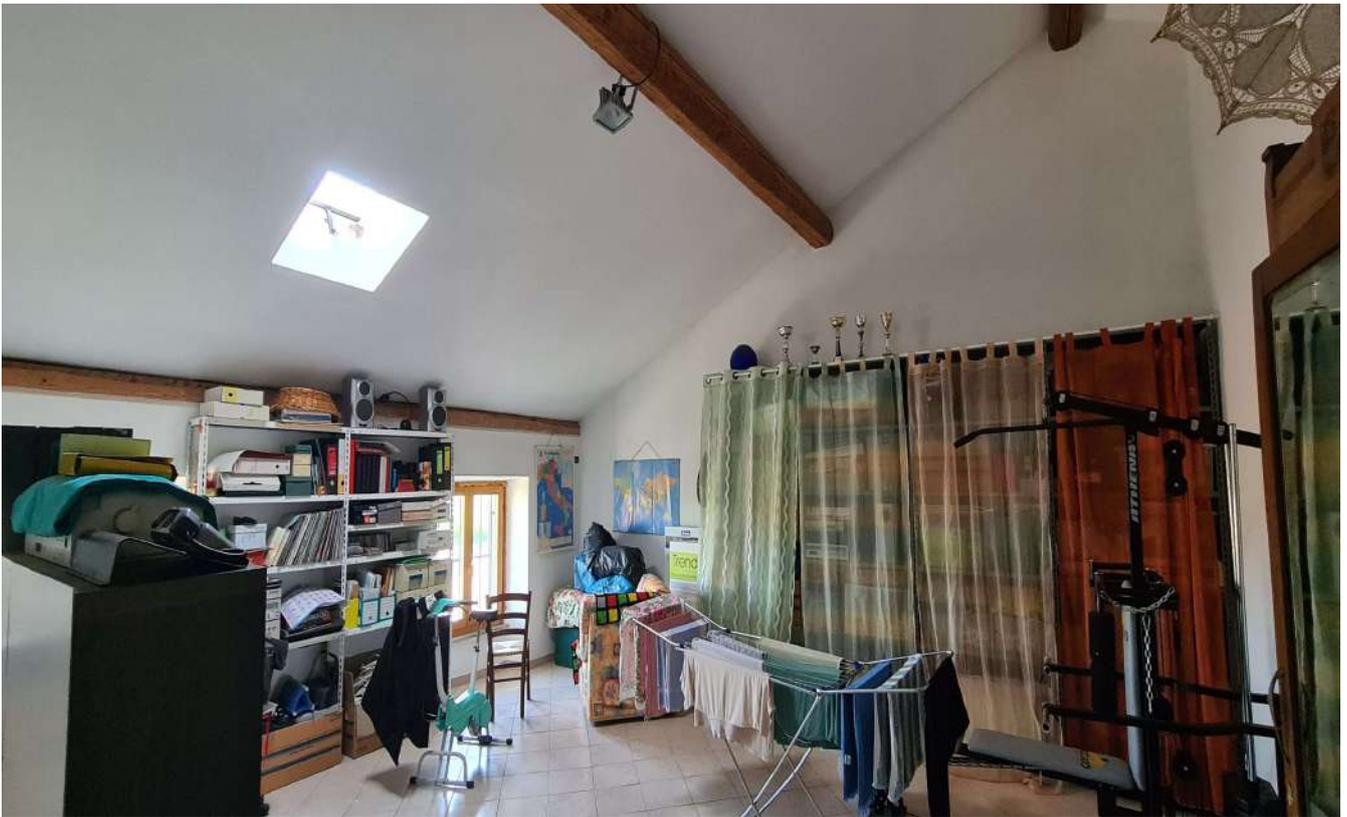
Fotografia 15: stralcio sottotetto Sud

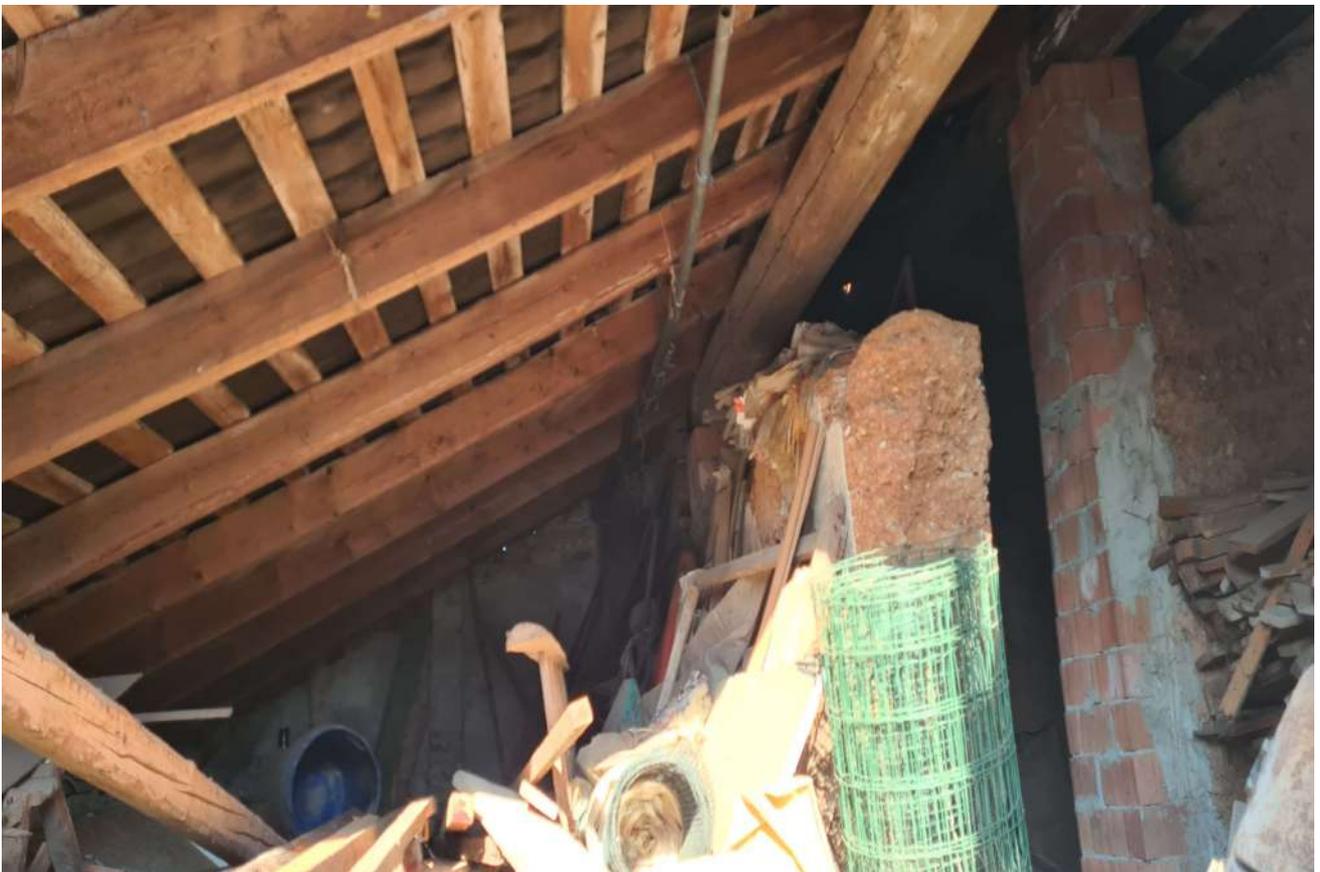
(*2) nel corso del sopralluogo è stata riscontrata la presenza di un locale di sottotetto non censito da ritenersi comunque rilevante sotto il profilo catastale, si è pertanto ritenuto opportuno integrare gli attuali dati censuari con l'indicazione del **piano 1°**.

Fotografia 22: stralcio sottotetto non censito sub. 4
