TRIBUNALE CIVILE DI COSENZA
Sezione Esecuzioni Immobiliari

CONSULENZA TECNICA D'UFFICIO

Procedura Esecutiva iscritta al
n° 235/2012 R.E.I.

Relazione della Consulenza Tecnica d'Ufficio

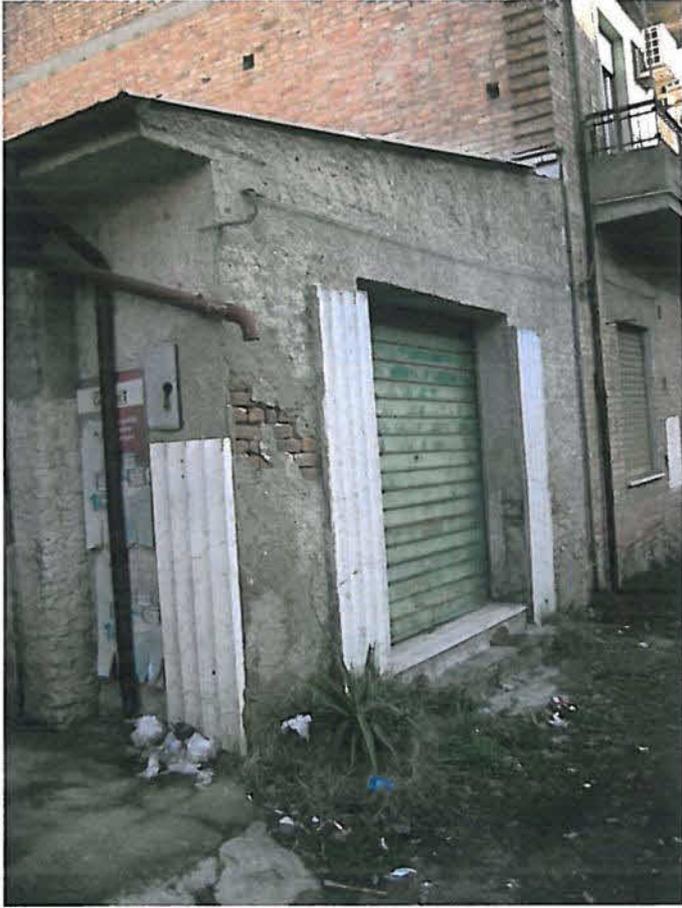
FOTO 1

1) *Locale Deposito*, sito in Cosenza alla Via Panebianco, senza numero civico, piano terra, riportato in NCEU al Fg n.7, P.IIa 115 sub 16 di categoria C/2, di mq 38,00 con rendita catastale di 162,89 con struttura portante in muratura, in ditta già generalizzato con proprietà pari a 1/1. L'immobile oggetto della presente relazione di stima si trova al piano terra e si sviluppa su un unico livello ed è attualmente utilizzato come deposito materiali di una Ferramenta anch'essa ubicata in Via Panebianco

(ALLEGATO 1 – Foto 1). Il Locale è confinante a sud con strada sterrata privata, comune con altre proprietà (ALLEGATO 1 – Foto 2); a est risulta in aderenza alla particella N. 256 di proprietà in Ditta a ovest in aderenza con la particella N. 1002 di proprietà in Ditta mentre a nord in aderenza con la particella N. 114 di proprietà in Ditta

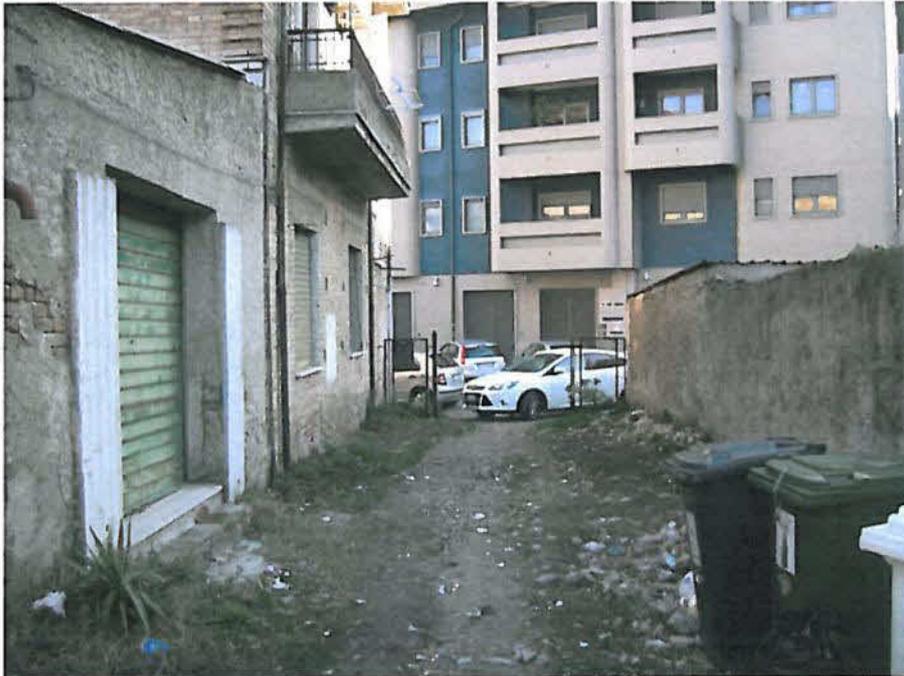
FOTO 2

. Al magazzino si accede tramite strada privata larga circa mt 5,00 (ALLEGATO 1 – Foto 2). Dal rilievo effettuato e dalla consultazione della planimetria catastale l'immobile presenta una superficie lorda di circa mq. 44,30. Il magazzino ha una forma rettangolare di dimensioni interne mt 8,00 × mt 4,75 e altezza pari a mt 2,77. Presenta una struttura portante in muratura con rifiniture a intonaco grezzo e pavimentazione in ceramica (ALLEGATO 1 – Foto 3-4-5).

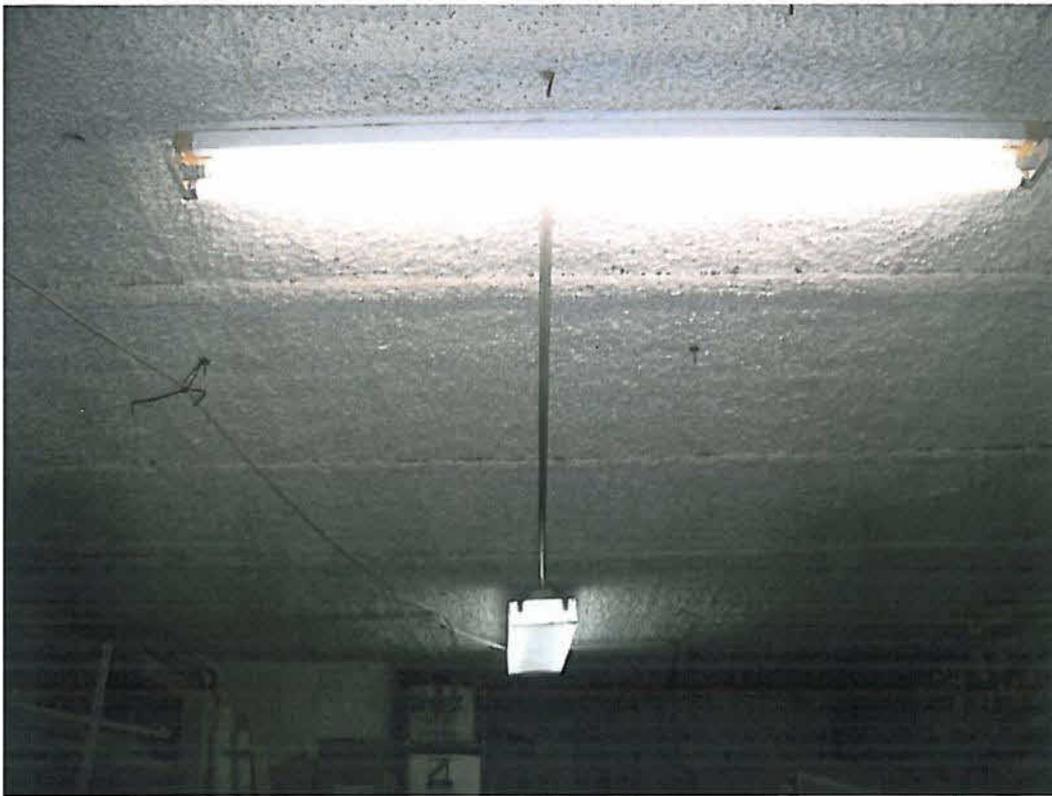
FOTO 7

L'accesso al locale avviene tramite una serranda avvolgibile in materiale metallico con apertura verso l'alto e porta interna in vetro alluminio di dimensione mt 2,20 × mt 2,30 (ALLEGATO 1 – Foto 3). Inoltre, l'accesso può avvenire anche tramite un'apertura interna realizzata per mettere in comunicazione il magazzino con la Ferramenta. Non sono presenti finestre o areazioni. Nel locale è stato inoltre ricavato un piccolo bagno di dimensioni mt 1,70 × mt 1,20, dotato di WC e vaschetta al quale si accede tramite porta di legno tamburato (ALLEGATO 1 – Foto 6). Il locale è dotato di impianto idrico e di impianto elettrico con canaline a vista e plafoniera a neon fissata al soffitto (ALLEGATO 1 – Foto 7). Non è presente l'impianto di riscaldamento

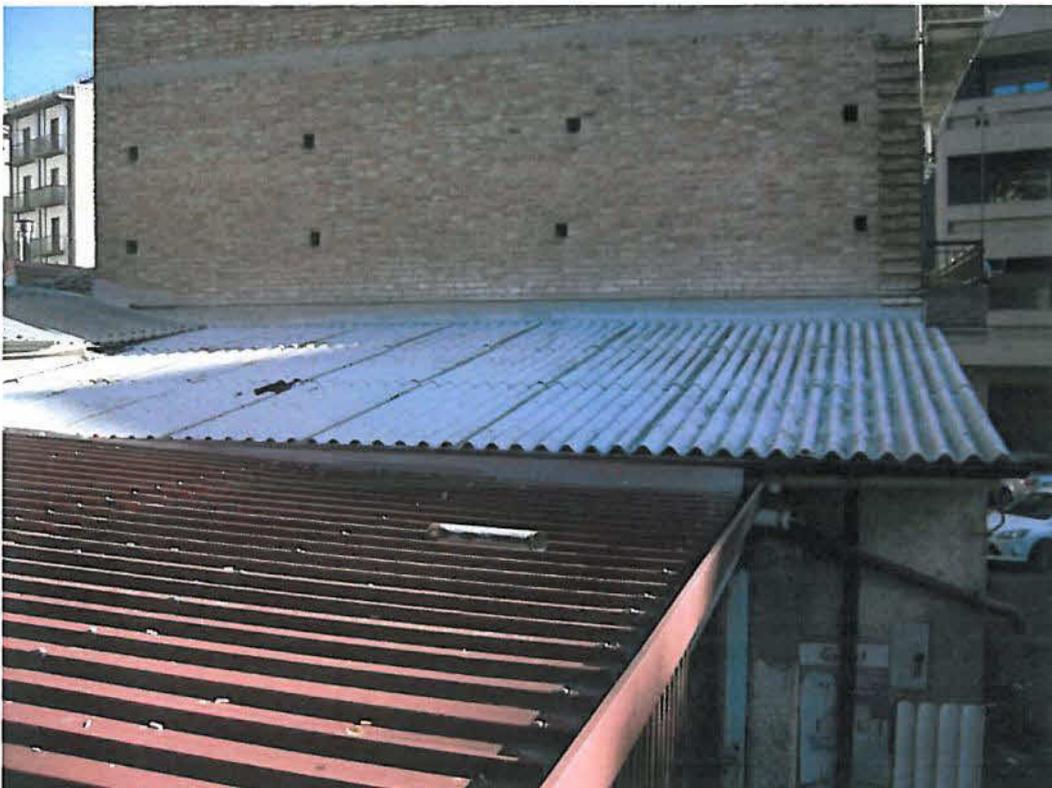
FOTO 8

La copertura a una falda risulta realizzata in lastre ondulate di eternit (ALLEGATO 1 – Foto 8).

L'epoca di realizzazione dell'immobile, in base alle informazioni raccolte, risale al 1930 circa e lo stato di manutenzione è mediocre e bisognoso di adeguati interventi manutentivi di tipo straordinario e ordinario.

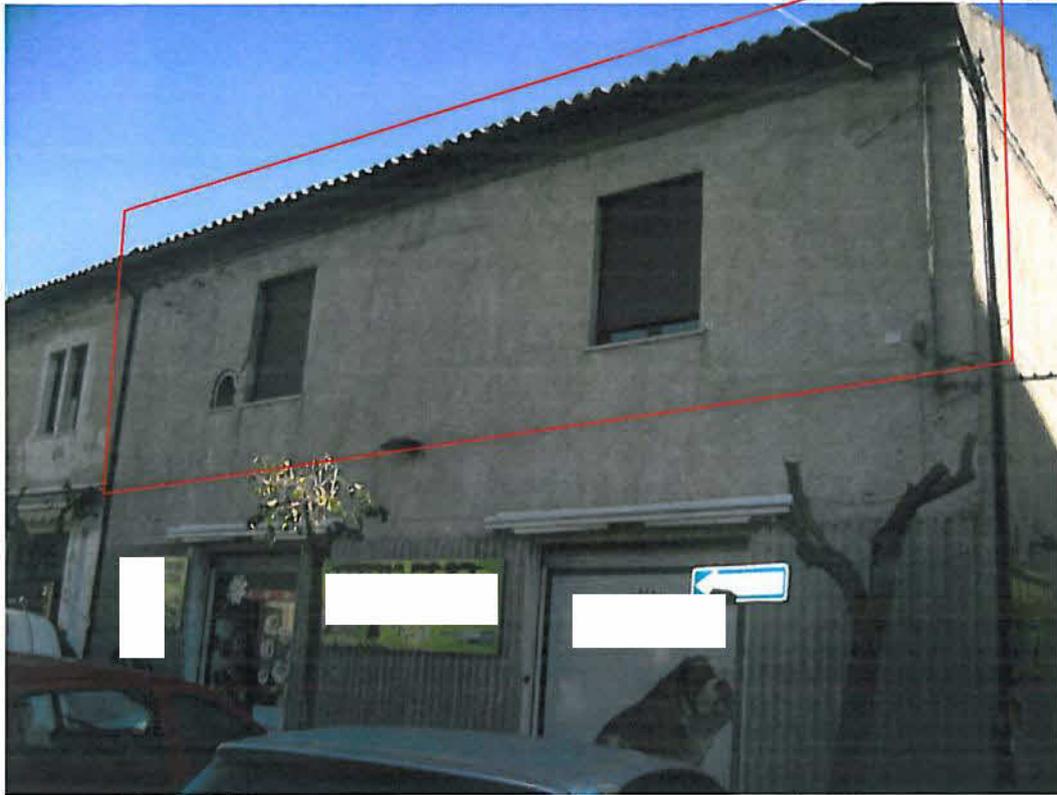
FOTO 9

2) Appartamento sito in Cosenza alla Via Panebianco n° 26 piano primo e secondo, riportato in NCEU al Fg n.7, P.la 115 sub 12 di categoria A/4, vani 4 con rendita catastale di 136,34, con struttura portante in muratura (ALLEGATO 1 – Foto 9), in ditta già generalizzato con proprietà pari a 1/1. L'immobile oggetto della presente relazione di stima si trova al primo piano a cui si accede tramite una scala esterna di larghezza mt. 1,30 circa (ALLEGATO 1 – Foto 10). Dopo due rampe si arriva ad un ballatoio largo mt. 1,70 dove sono presenti due portoncini (ALLEGATO 1 – Foto 11). Uno di essi consente l'accesso all'immobile. Dal portone in legno (ALLEGATO 1 – Foto 12) si accede direttamente nel soggiorno in cui è presente un angolo cottura (ALLEGATO 1 – Foto 13). La pavimentazione di quest'ambiente è in monocottura mentre il rivestimento dell'angolo cottura in piastrelle di ceramica (ALLEGATO 1 – Foto 14-15). Dal soggiorno si può accedere ad altri tre vani adibiti a camere da letto (ALLEGATO 1 – Foto 16-17-18). Le pavimentazioni delle camere sono in graniglia (ALLEGATO 1 – Foto 19). In alcune di esse sono stati ricavati degli armadi a muro (ALLEGATO 1 – Foto 20). Le finestre presentano infisso esterno in tapparella di materiale plastico e infisso interno in vetro alluminio ad eccezione di quella della camera lato scala che è realizzata in vetro alluminio e presenta la parte superiore arrotondata (ALLEGATO 1 – Foto 21). L'appartamento è dotato due piccoli bagni (ALLEGATO 1 – Foto 21-22). In uno, sono presenti: piatto doccia, lavabo, WC e bidet e una piccola finestra alta in legno con apertura a vasistas per l'aerazione, di dimensioni mt. 0,80 × mt. 1,00. L'altro risulta invece dotato di lavabo, WC e bidet e sistema di aerazione forzata in quanto privo di finestra. È presente invece una controsoffittatura in cui è ricavato un piano d'appoggio per una piccola cisterna d'accumulo d'acqua. Le porte sono in legno tamburato. La pavimentazione e i rivestimenti dei bagni sono in piastrelle di ceramica.

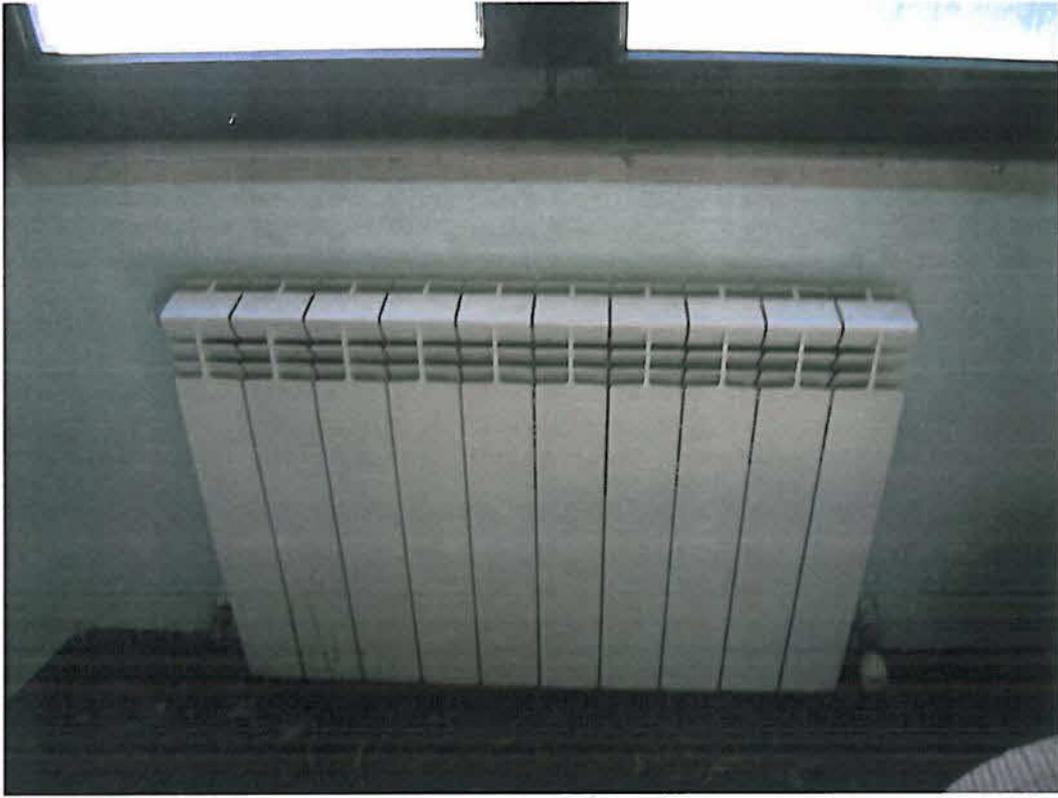
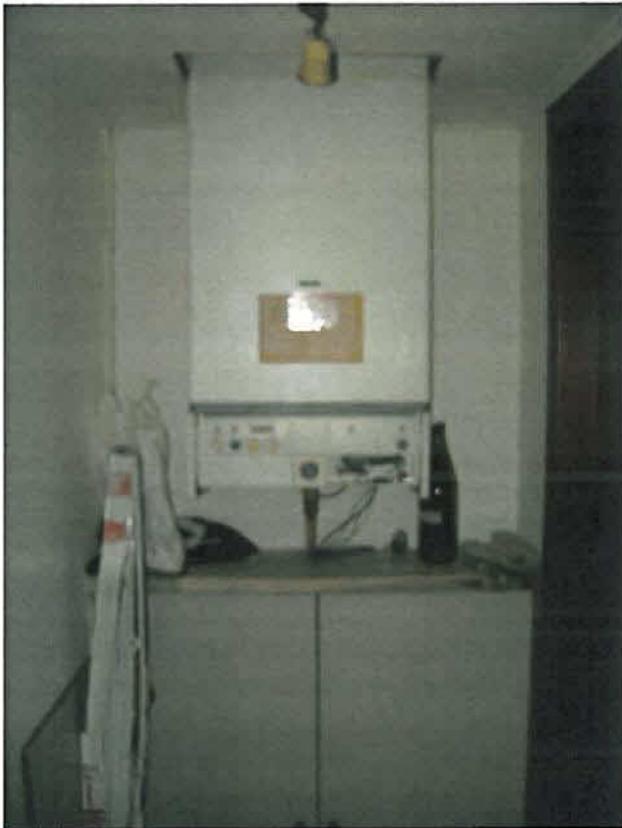
L'appartamento è dotato di impianto elettrico, impianto idrico e impianto di riscaldamento autonomo con caldaia e caloriferi in alluminio (ALLEGATO 1 – Foto 23-24).

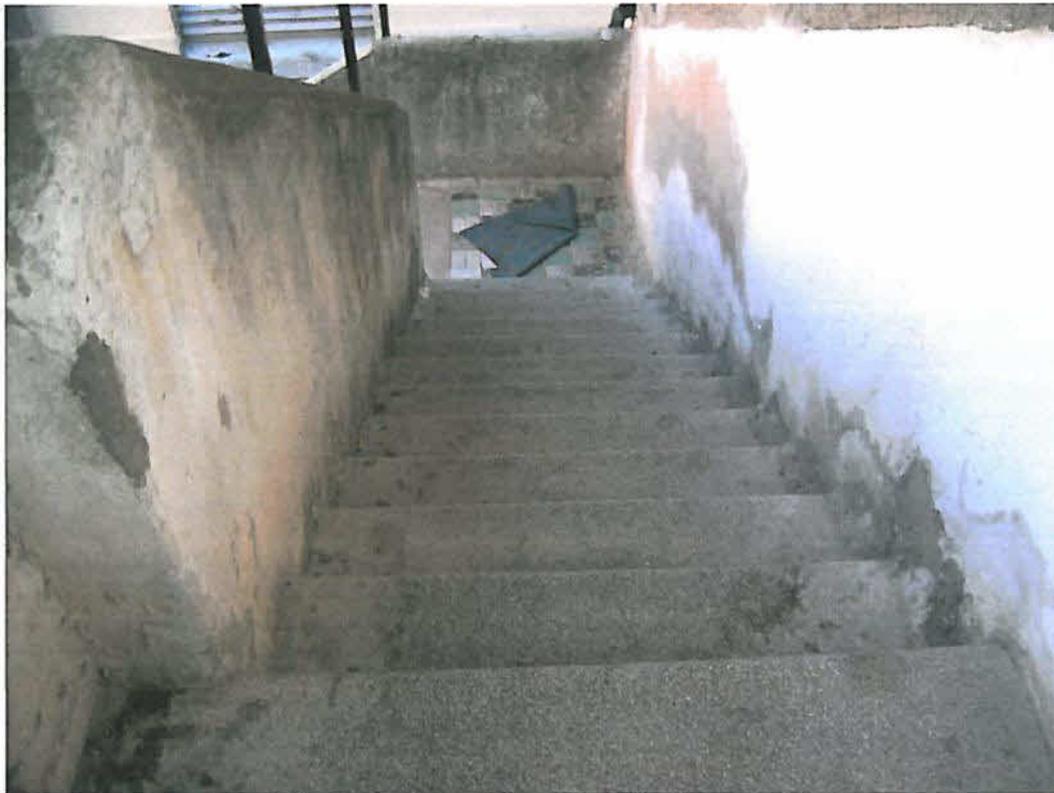
FOTO 25

La scala i cui gradini sono in graniglia è dotata di parapetto in muratura mentre il ballatoio è dotato di ringhiera in ferro alta mt 1,00 (ALLEGATO 1 – Foto 25). Il ballatoio e la seconda rampa risultano coperti interamente da una tettoia, mentre la prima rampa risulta coperta solo per una lunghezza di mt 1,50 a partire dalla seconda rampa. La tettoia è realizzata in struttura metallica con copertura in lamiera grecata (ALLEGATO 1 – Foto 26). La scala e il ballatoio risultano in comune con l'immobile confinante sul lato nord.

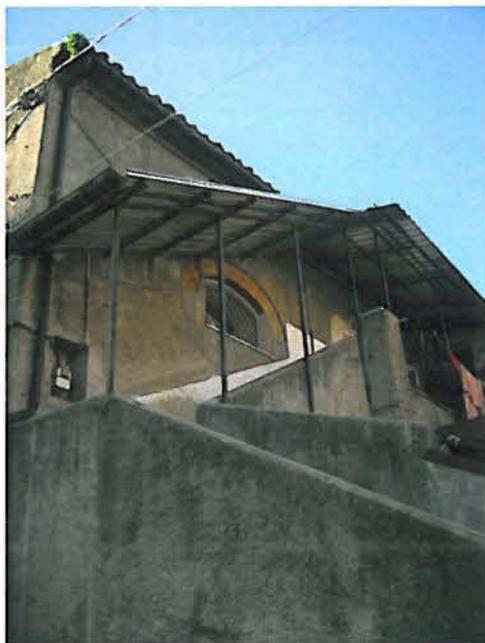
FOTO 26

Foro di accesso al sottotetto

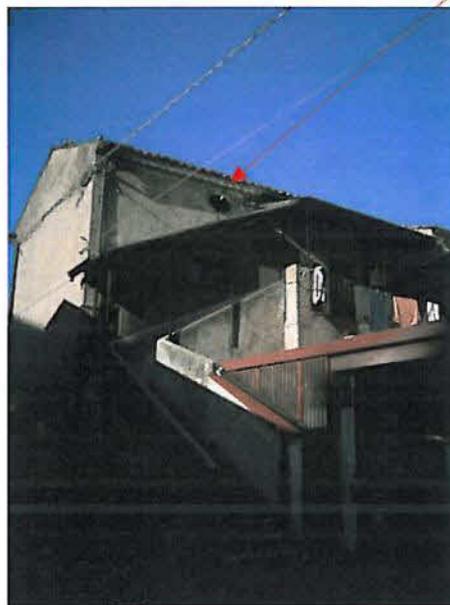
FOTO 26A

Inoltre, dalle misure catastali relativamente all'immobile identificato al Foglio 7, P.IIa 115, sub 12 piano primo – secondo, nella realtà il piano secondo è costituito da un sottotetto la cui ispezione non è stata possibile in quanto pericolosa poiché si accede tramite un'apertura esterna allo stato attuale non raggiungibile (ALLEGATO 1 – Foto 26A).

Dalle planimetrie catastali risulta oltre al primo anche un secondo piano (ALLEGATO 4). Si tratta quest'ultimo, in realtà di un sottotetto la cui ispezione non è stata possibile in quanto pericolosa poiché si accede tramite un'apertura esterna allo stato attuale non raggiungibile (ALLEGATO 1 – Foto 26A). Dagli elaborati planimetrici catastali (ALLEGATO 4), tale sottotetto

presenta un'altezza media di mt. 0,50 con una superficie lorda paria a circa mq 74.

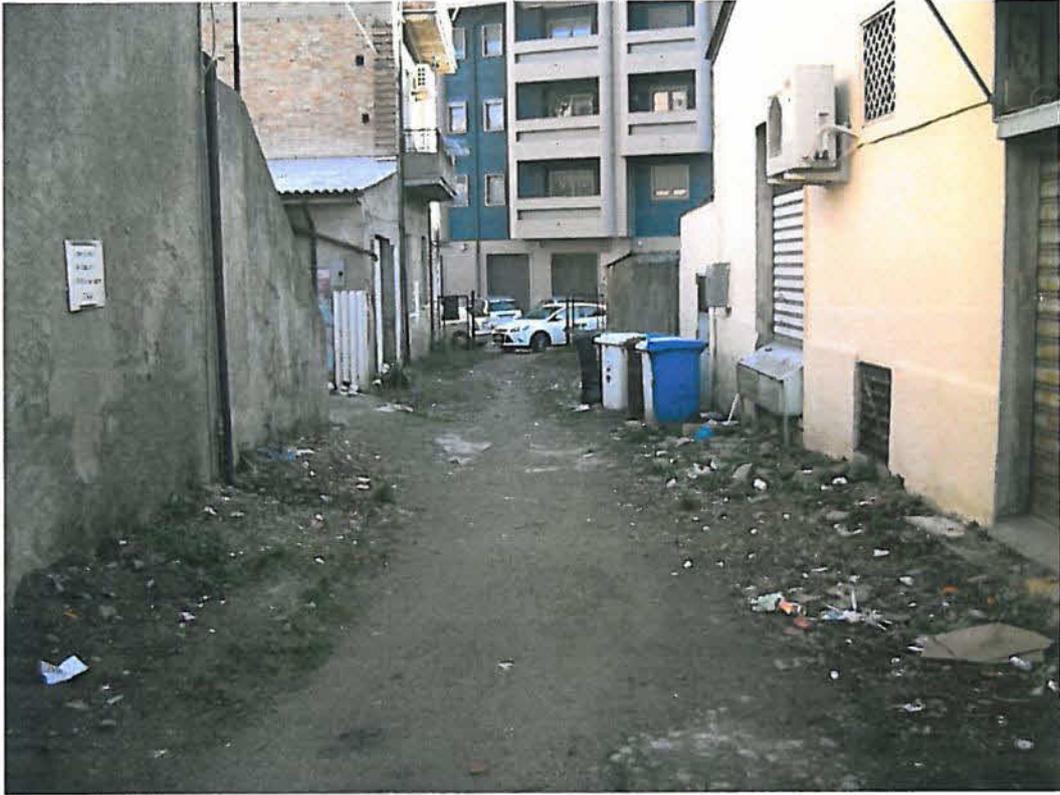
FOTO 27

L'immobile si affaccia a sud con strada sterrata privata, comune con altre proprietà, a est sulla proprietà a ovest su via Panebianco mentre a nord confina con proprietà L'accesso al fabbricato avviene tramite la stessa stradina privata che permette di arrivare al magazzino (ALLEGATO 1 – Foto 27).

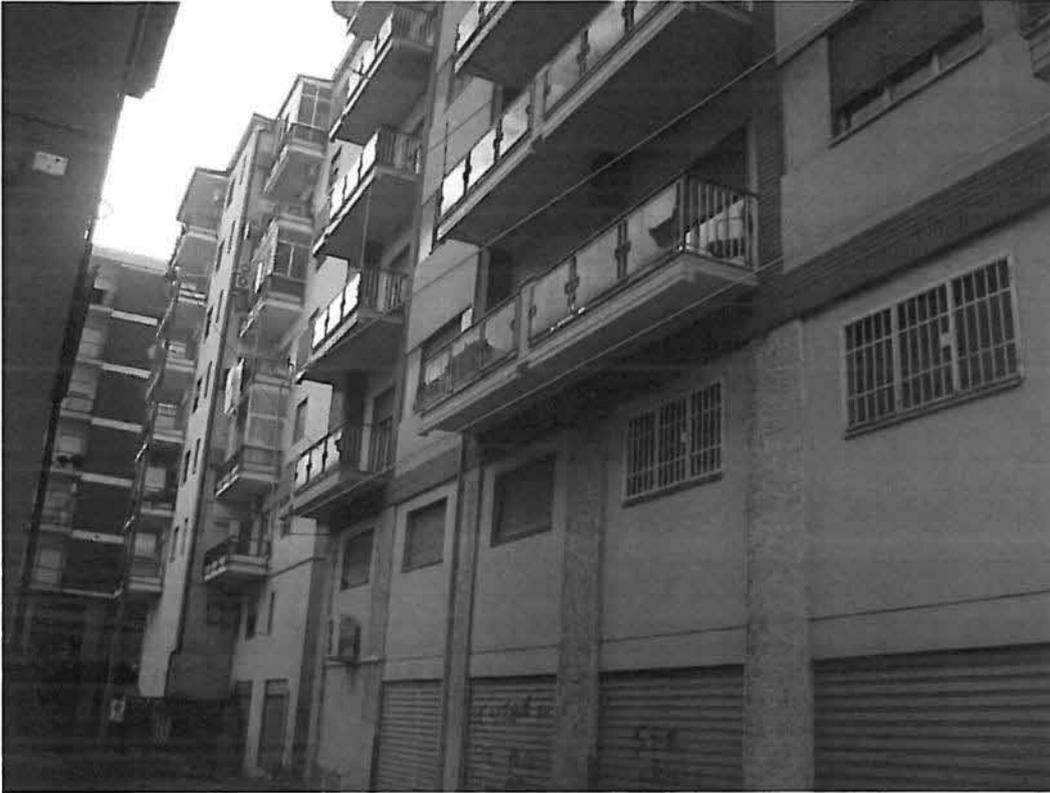
FOTO 29

3) Appartamento ad uso ufficio sito in Cosenza alla Via Panebianco n° 274, piano secondo, scala B (ALLEGATO 1 – Foto 29-30), riportato in NCEU al Fg n.7, P.IIa 422 sub 66 di categoria A/10, vani 6 con rendita catastale di 1533,88, in ditta già generalizzato con proprietà pari a 1/1. L'immobile oggetto della presente relazione di stima fa parte di un fabbricato per civile abitazione di maggiore consistenza denominato "Palazzo", oggi costituito da n° 5 piani e un sottotetto più un piano terra adibito ad attività commerciale (ALLEGATO 1 – Foto 28). L'appartamento è confinante a ovest con scale condominiali e proprietà, a nord con proprietà mentre a est si affaccia su traversa di Via Panebianco confinante con Abitazioni INA CASA, a sud si affaccia su traversa di via Panebianco confinante con Palazzo All'appartamento si accede tramite l'ingresso condominiale (ALLEGATO 1 – Foto 31); dopo una piccola rampa di scale si arriva al piano rialzato per poi uscire su un pianerottolo che consente di accedere alle scale condominiali dove è presente anche l'ascensore. Le scale sono ampie, comode e ben rifinite con marmi di utilizzo dell'epoca di costruzione del palazzo (ALLEGATO 1 – Foto 32). Dal rilievo effettuato (ALLEGATO 6) e dalla

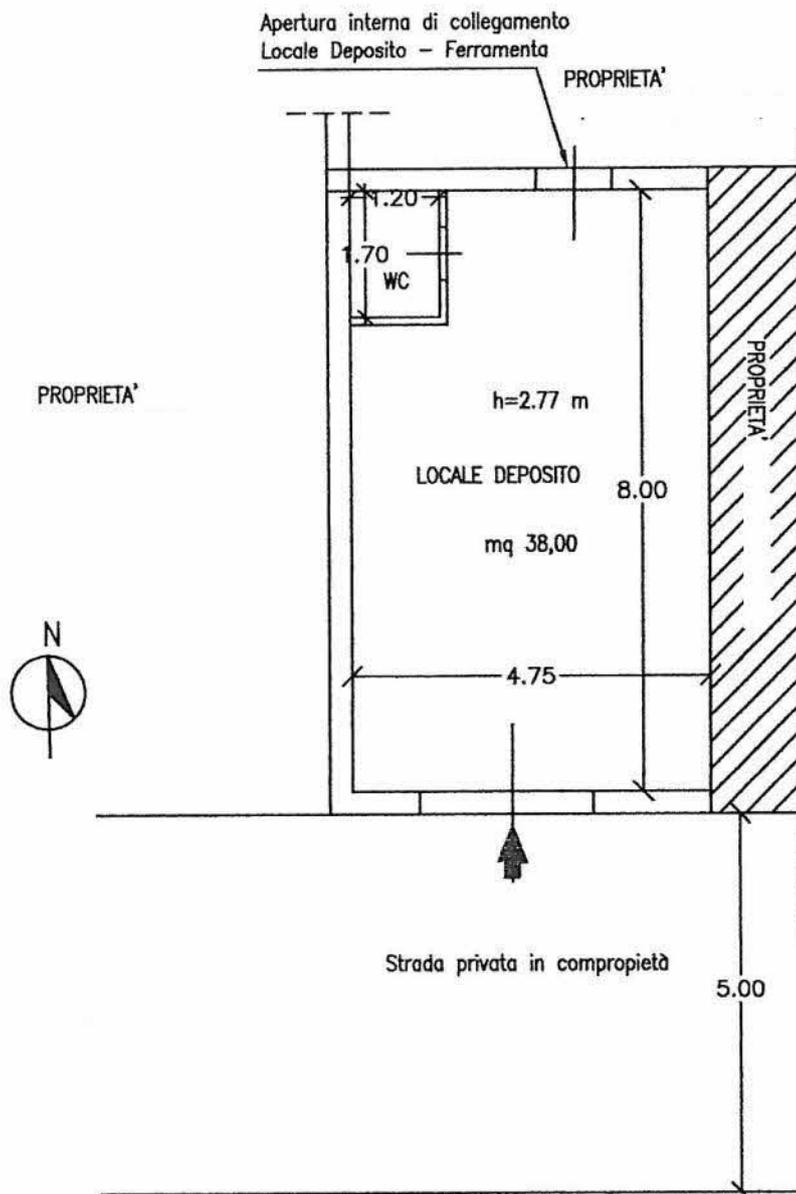
PLANIMETRIA STATO ATTUALE LOCALE DEPOSITO – LOTTO 1

Dal confronto del rilievo effettuato (ALLEGATO 6) con le planimetrie catastali (ALLEGATO 4) risultano le seguenti piccole variazioni:

- le planimetrie catastali riportano l'accesso all'immobile sul lato ovest del magazzino mentre attualmente risulta sul lato Sud;
- Sulle planimetrie non è presente il bagno, ricavato successivamente all'accatastamento come pure l'apertura di collegamento con la Ferramenta.

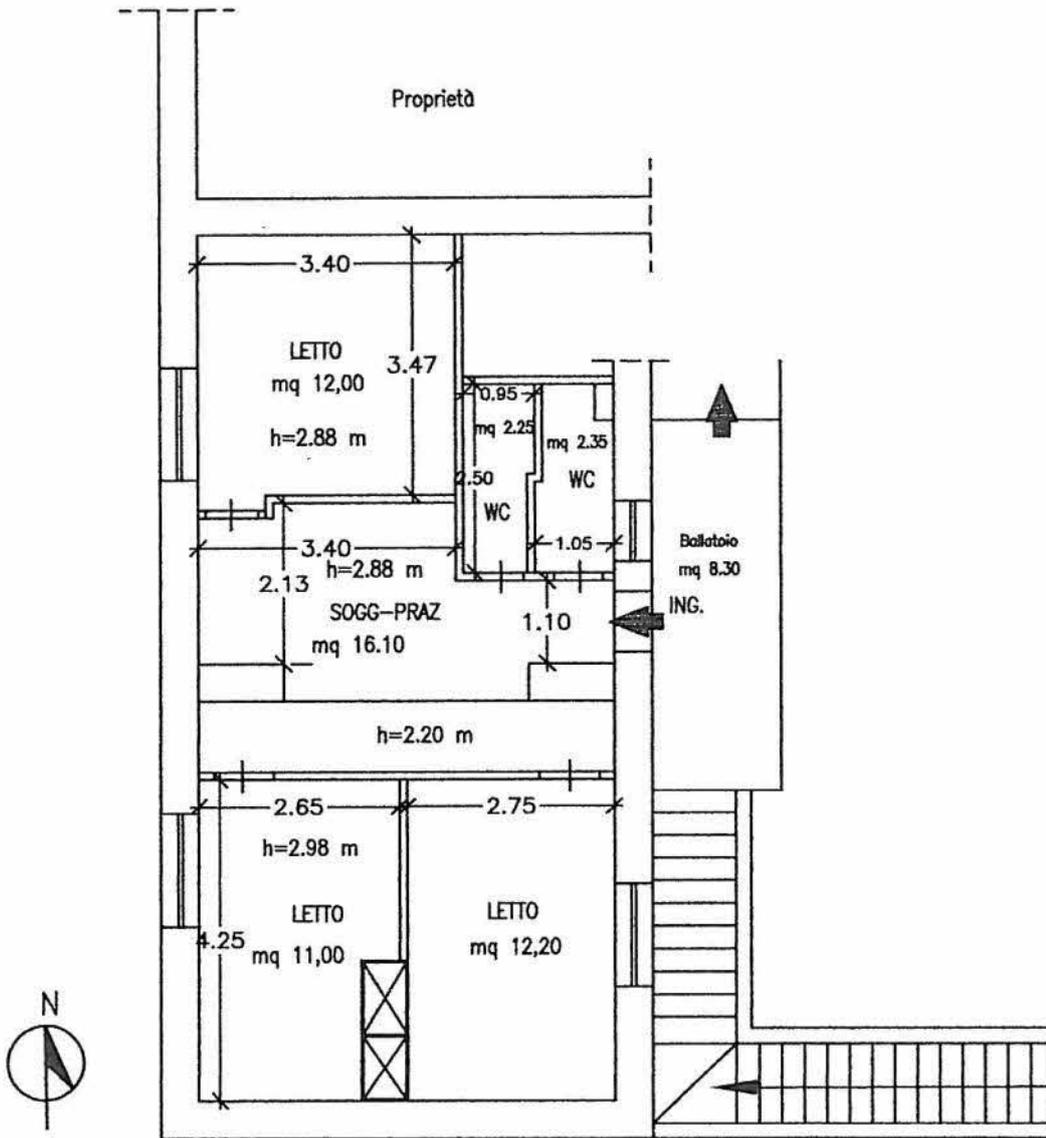
PLANIMETRIA STATO ATTUALE APPARTAMENTO – LOTTO 2

Dal rilievo effettuato (ALLEGATO 6) l'immobile presenta una superficie lorda di mq 73,50 più mq 4,15 di ballatoio, mentre dal confronto con la planimetria catastale (ALLEGATO 4) risultano le seguenti piccole variazioni:

- Presenza di controsoffittature;
- Realizzazione di armadi a muro;
- Realizzazione di tettoia esterna per copertura ballatoio e scale.
- Numero civico da 110 a 26 per variazione toponomastica della zona.
