# TRIBUNALE ORDINARIO TORINO

## 853/2022

**CONSULENZA ESTIMATIVA GIUDIZIARIA**

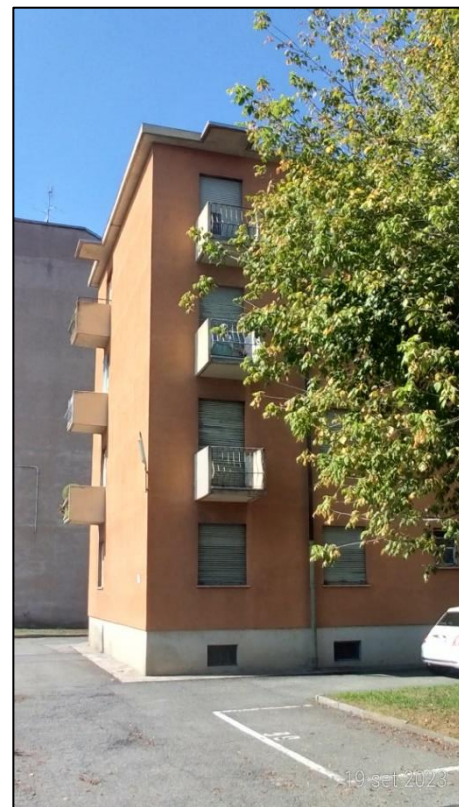
L'edificio è stato realizzato in calcestruzzo e muratura all'interno di un complesso residenziale di palazzine gemelle disposte su più file parallele, costituite ognuna da più blocchi scala. Si accede alla scala "I" di distribuzione ai piani della porzione di edificio dall'androne posto nel cortile comune: tale androne è chiuso da una porta in alluminio e vetro.

I balconi verso il cortile sono di piccole dimensioni, direttamente prospicienti le portefinestre di accesso agli stessi. Il disegno complessivo dello stabile è di tipo popolare, con eterogenea presenza di verande, di tende e di teli di plastica a protezione di alcuni balconi.

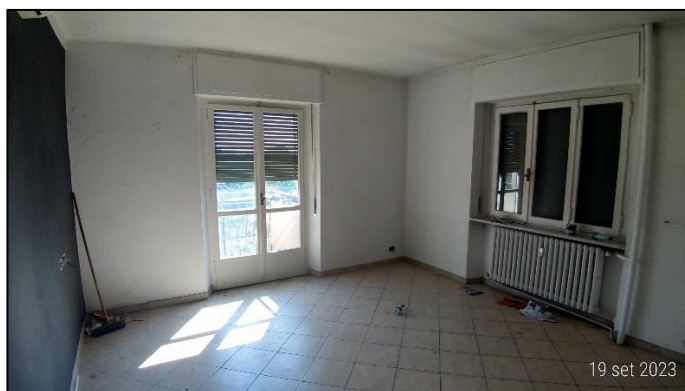
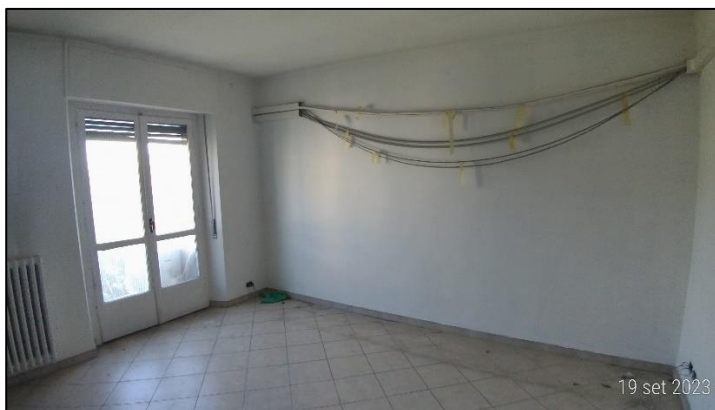
Entrando nell'unità immobiliare si attraversa un ingresso/disimpegno sul quale si affaccia di fronte il soggiorno con cucinino, ed a sinistra la zona notte con le due porte di accesso alle camere da letto. La camera angolare è di generose dimensioni. Il soggiorno è ampio, e presenta un pratico cucinino dotato di balcone verandato. Le planimetrie presenti al catasto e nei disegni originali dell'edificio paiono mostrare il cucinino diviso dal soggiorno attraverso un piccolo varco dotato di porta: allo stato attuale il muro divisorio con relativa porta sono assenti, e c'è solo un muretto basso che funge da divisorio fra i due ambienti.
