TRIBUNALE DI REGGIO CALABRIA

CONSULENZA TECNICA D'UFFICIO LIQUIDAZIONE GIUDIZIALE (CCI)

N°7/2023 R.G.N.

ELABORATO PERITALE C.T.U.

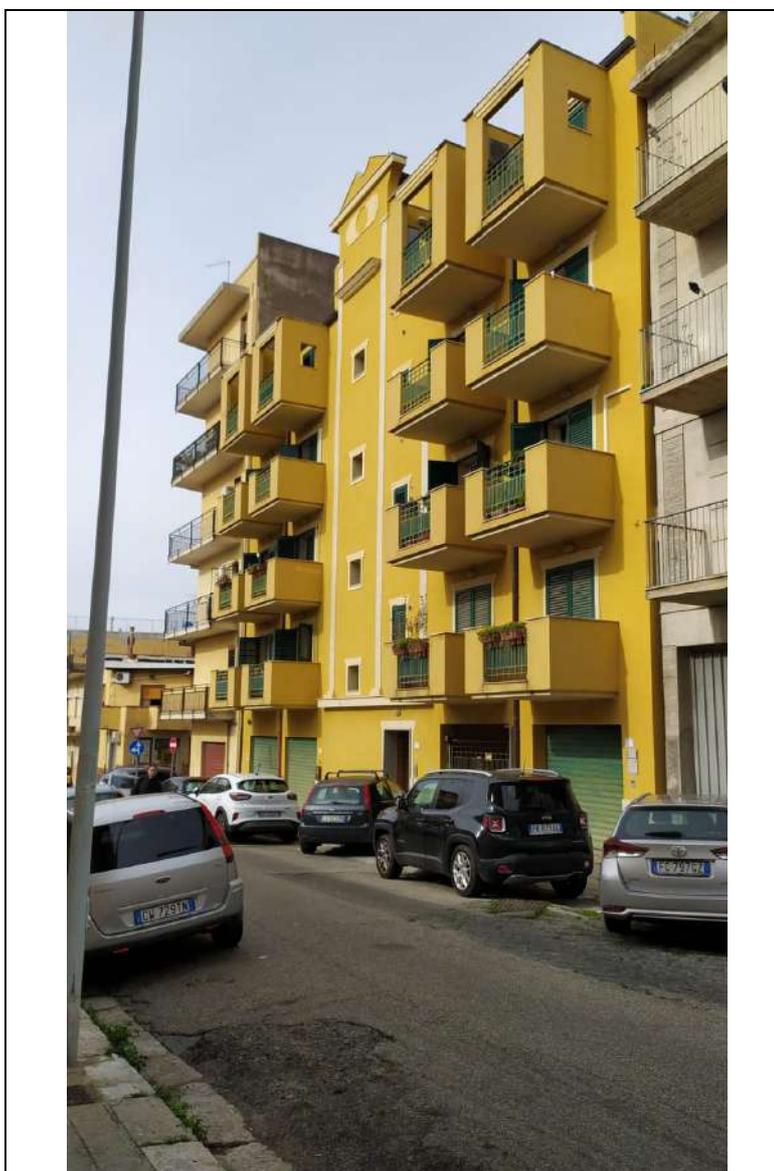
Foto 2. Vista del fabbricato dove, all'interno della corte, posta al piano terra, ed al piano seminterrato, sono presenti i parcheggi per motocicli, oggetto di pignoramento

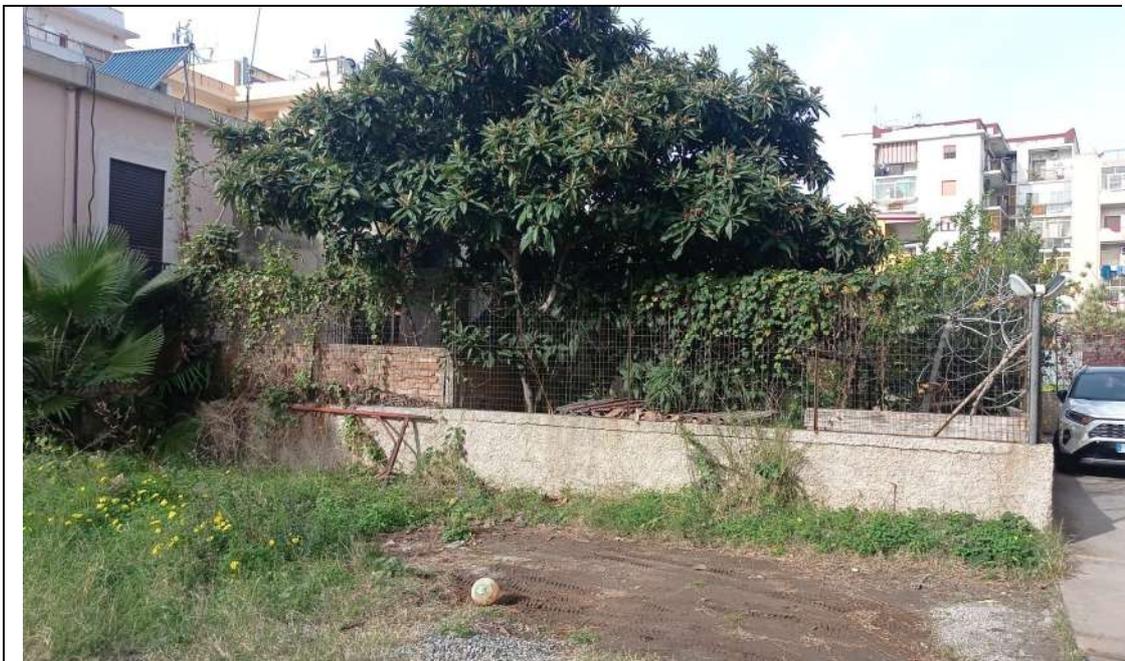
Foto 3. Vista del terreno, oggetto di pignoramento

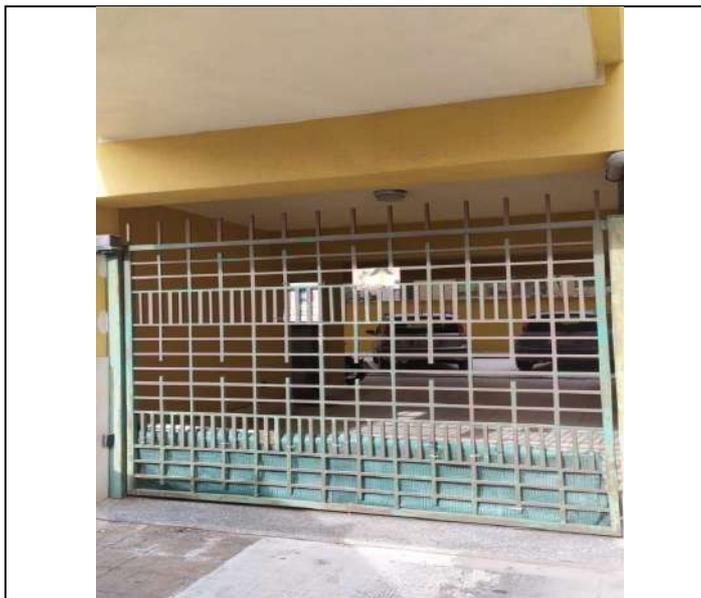
- al piano terra, da un accesso, mediante cancello con comando a distanza, posizionato in fregio alla via Tauriana (si veda Foto 4, Allegato 1):

Foto 4. Vista del cancello che consente l'accesso al parcheggio sito all'interno della corte del fabbricato, al piano terra

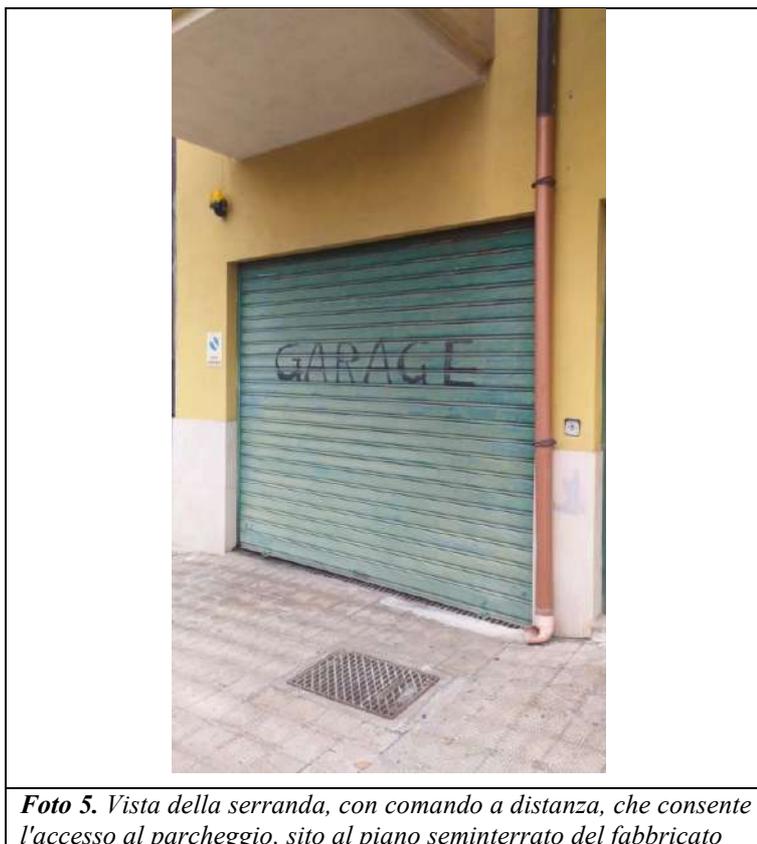
- al piano seminterrato, da un accesso mediante serranda con comando a distanza, posizionato in fregio alla via Tauriana (si veda Foto 5, Allegato 1):

Foto 5. Vista della serranda, con comando a distanza, che consente l'accesso al parcheggio, sito al piano seminterrato del fabbricato

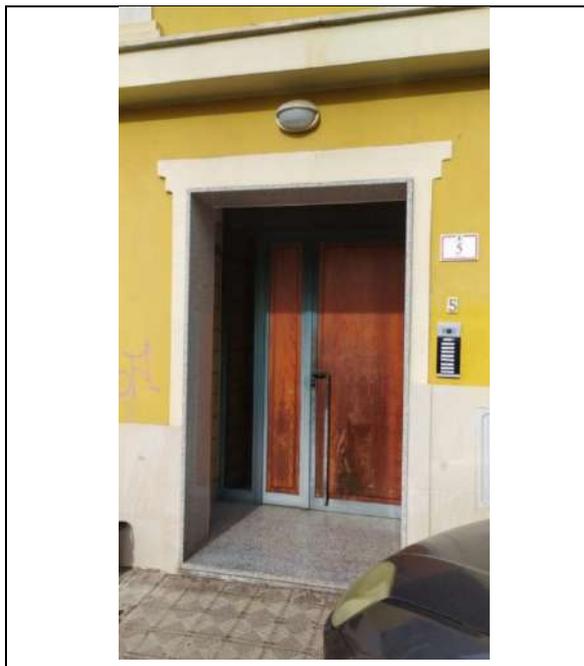
- entrambi sono fruibili attraverso l'accesso pedonale, garantito dalla scala del fabbricato, a cui si accede da un portone in fregio alla via Tauriana (si veda Foto 6);

Foto 6. Vista del portone d'ingresso alla scala, che consente l'accesso pedonale ai parcheggi, posti, rispettivamente, al piano terra ed al seminterrato

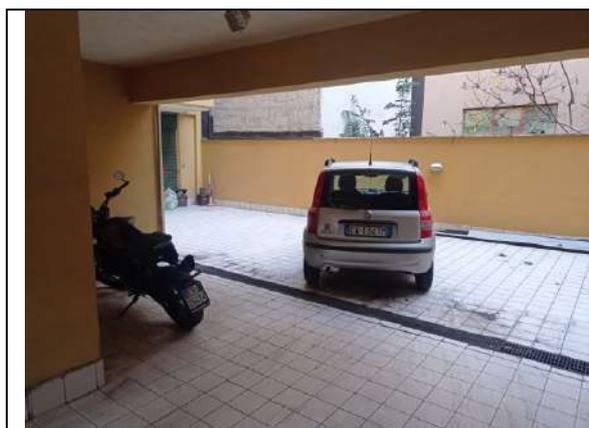
- ✓ al piano terra, il parcheggio, pur se non delimitato con apposite linee visibili, ha una pavimentazione in piastrelle di ceramica da esterno, ed ha una lunghezza pari a m 3,00 ed una larghezza pari a m 1,00 utile a garantire il parcheggio di un ciclomotore (si vedano Foto 7 e 8, Allegato 1);

Foto 7. Vista d'insieme del bene pignorato, dove, sul lato sinistro, è presente il parcheggio riservato al motociclo, identificato catastalmente alla part. n°880, sub 6, all'interno della corte del fabbricato

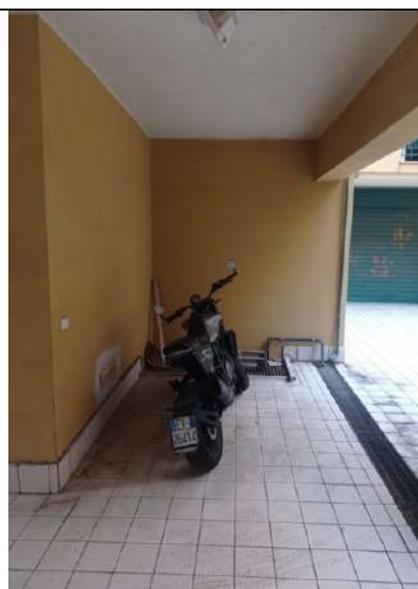
Foto 8. Particolare del parcheggio motociclo, oggetto di pignoramento, identificato catastalmente alla part. n°880, sub 6

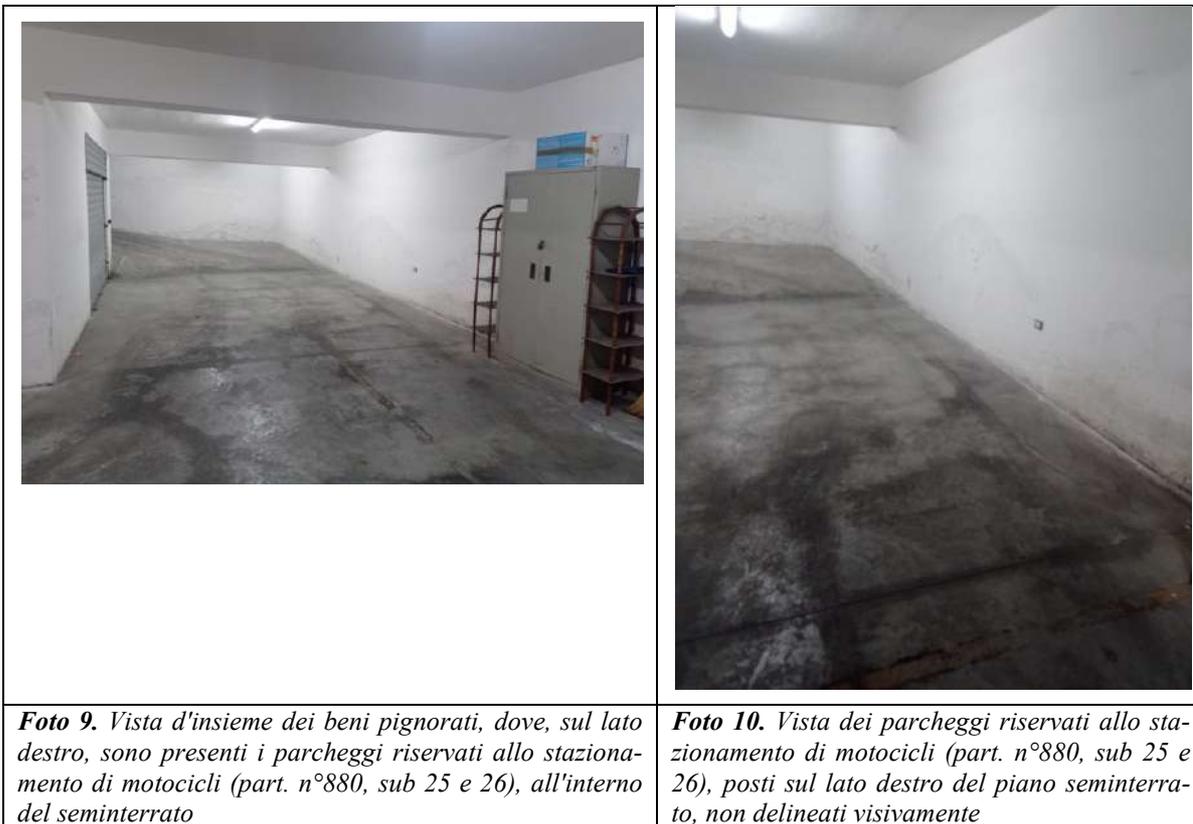
- ✓ al piano seminterrato, i due parcheggi, pur se non delimitati con apposite linee visibili, hanno una pavimentazione di tipo industriale, in cemento liscio con interposti giunti di contrazione, ed hanno, entrambi, una lunghezza pari a m 3,00 ed una larghezza pari a m 1,00 utile a garantire il parcheggio di un ciclomotore per singolo posto (si vedano Foto 9 e 10, Allegato 1);

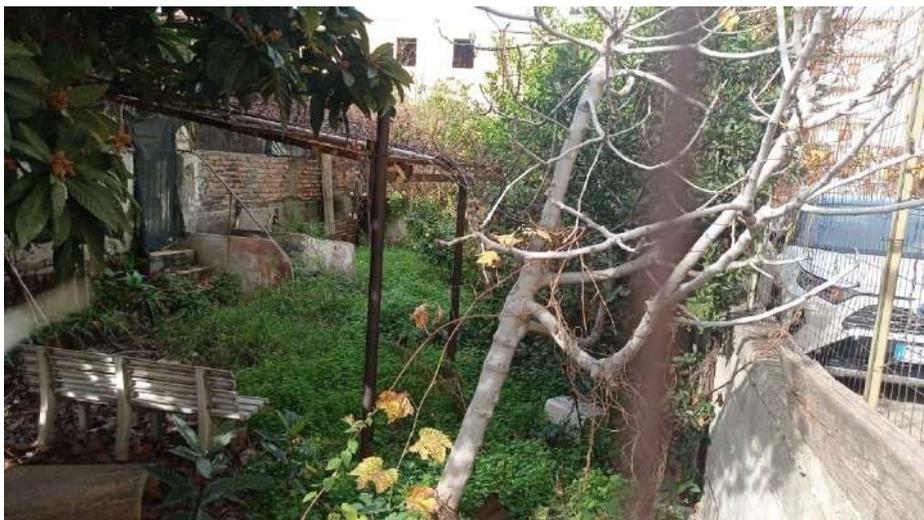
Il terreno, oggetto di pignoramento, si trova all'interno di un intorno edificato, assumendo le caratteristiche di "lotto intercluso", non avendo accessi diretti; lo stesso, è, attualmente, perimetrato mediante muretto con annessa recinzione metallica sui lati Nord-Est e Sud-Est, mentre, sui lati Nord-Ovest e Sud-Ovest, è confinante con una corte annessa ad un fabbricato, che, di fatto, ne conserva l'uso esclusivo (si vedano Foto 3, 11 e 12, Allegato 1).

Foto 11. Vista d'insieme del terreno, oggetto di pignoramento

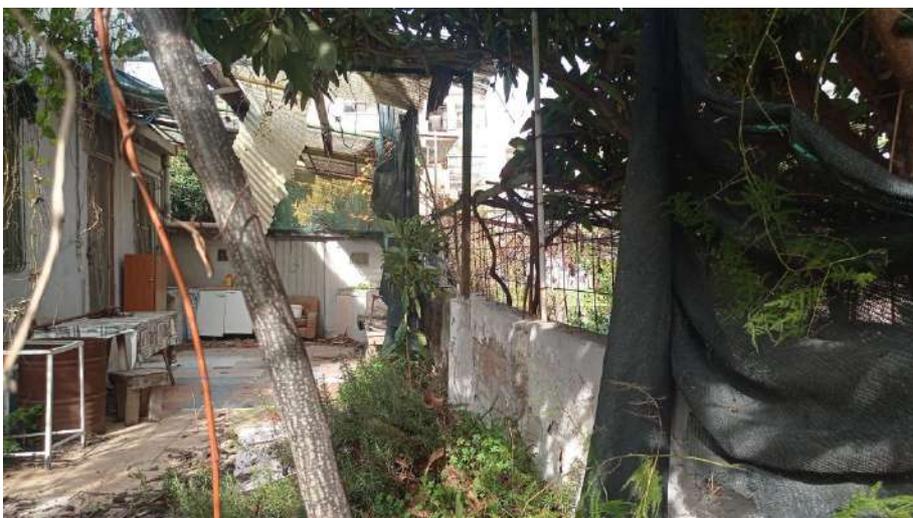
Foto 12. Vista d'insieme del terreno, oggetto di pignoramento, dove si osserva la muratura che ne delimita il perimetro e l'utilizzo come corte annessa al fabbricato adiacente, insistente su particella diversa dal bene in questione, oggetto di pignoramento

Costruire n°32 del 07/02/2006 prat. n°413/05 (si veda Allegato 3); pertanto, **il terreno, di che trattasi, è estromesso dal pignoramento, in quanto non materialmente vendibile;** tali considerazioni pervengono dall'utilizzo della superficie utile al realizzando progetto, che ne ha stabilito un'area adibita a verde, a servizio dello stesso condominio.
