**TRIBUNALE ORDINARIO DI  
CATANZARO**

**R.G. n° 118/2018**

**PERIZIA TECNICA ESTIMATIVA D'UFFICIO**

## RELAZIONE DI CONSULENZA TECNICA D'UFFICIO

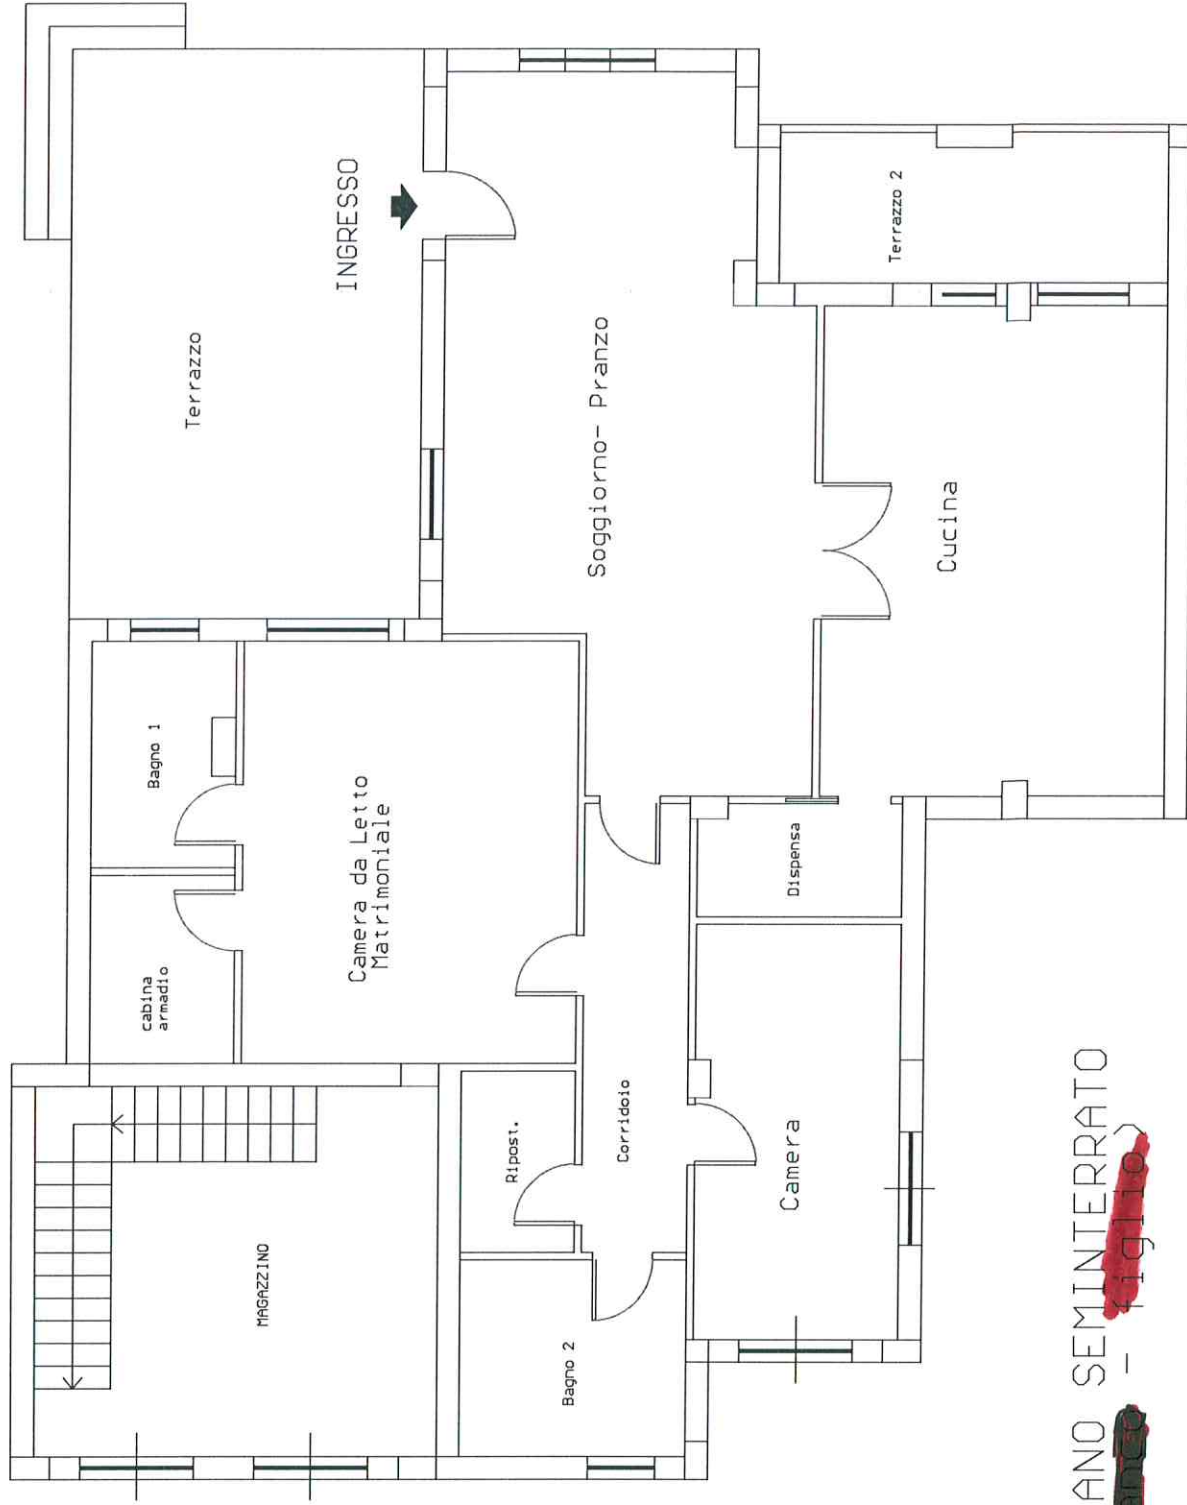
PLANIMETRIA PIANO SEMINTERRATO  
(Fam. ~~Carlo~~ ~~Bianco~~ ~~Figlio~~)

Al livello terra-seminterrato si sviluppa l'appartamento della famiglia del Sig. ~~Luca~~ ~~Scudato~~, altro figlio degli esecutati per una superficie utile di circa mq. 143,00. L'accesso avviene dal lato sud tramite due gradini che definiscono un'ampia terrazza esterna pavimentata con piastrelle di gres ceramico di circa mq. 35,00; le pareti esterne sono tinteggiate color verde mela.

Dall'unico ambiente soggiorno - pranzo si accede all' ampia cucina con dispensa, e terrazzino esterno di circa mq 10.20. Lungo il corridoio rettilineo si distribuiscono gli ambienti della zona notte composta da: camera matrimoniale con cabina armadio e bagno, ripostiglio, bagno, camera.

*L'appartamento del piano terra-seminterrato* (S.L. 166,00 mq circa) con entrata dal lato sud est attraverso una terrazza di circa mq 35.00 si sviluppa per circa mq 143,00 di superficie utile comprende un ampio ingresso soggiorno collegato con la cucina con terrazzino laterale di circa mq.10,00, dispensa, due camere da letto, due bagni ed un ripostiglio, è stato realizzato con titolo abilitativo C.E. n.32 del 25.07.2000 e successiva S.C.I.A. prot.n°496 del 31. 01. 2011. La pratica è assente

di adeguamento catastale ed agibilità. Si specifica che il magazzino di circa mq 26,00 situato sullo stesso livello è stato computato nella superficie del primo livello a cui è collegato tramite una scala rettilinea interna.

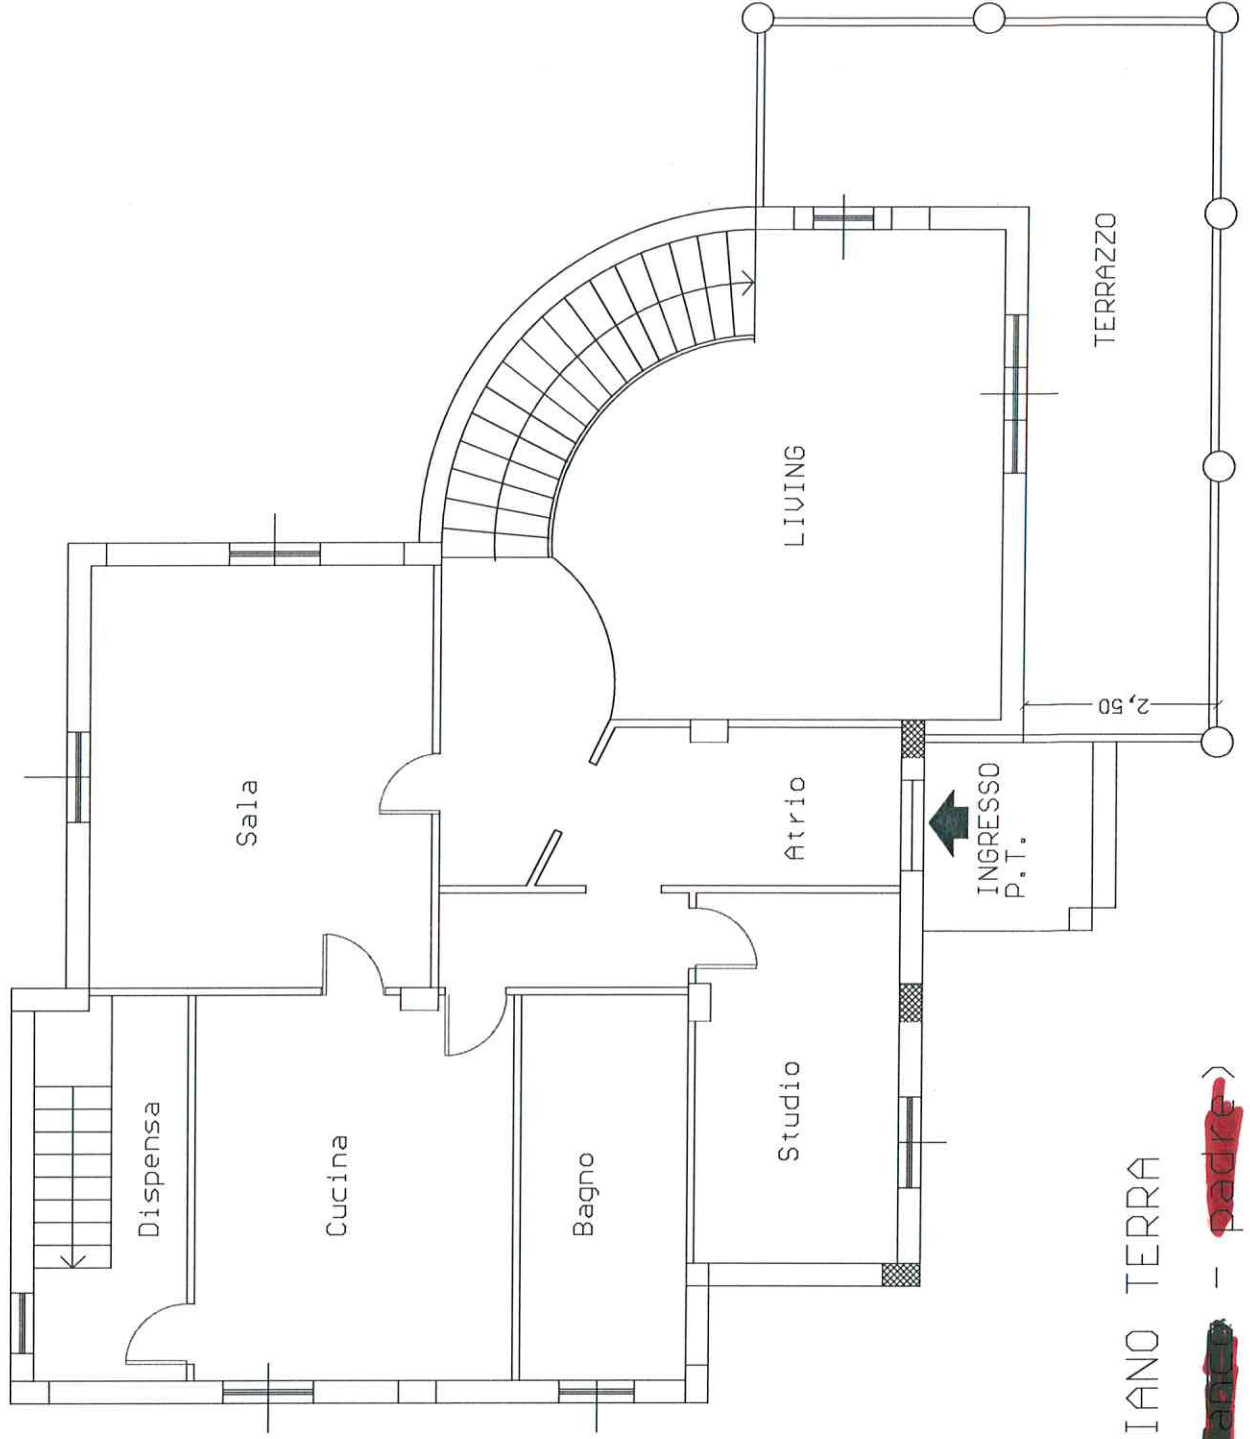
PLANIMETRIA PIANO TERRA

Una scala di pochi gradini segna l'accesso dell'appartamento al piano terra degli esecutati Sig. ~~Bianco Mario~~ e Signora ~~Borrelli Dina~~, sopraelevato rispetto al livello del piazzale antistante. All'interno: un ingresso, un soggiorno con ampia scala elicoidale, (quasi in disuso in quanto è stato eliminato il collegamento interno con il piano sopraelevato e conduce solo al disimpegno cieco del livello superiore) una

cucina e ripostiglio con scala di collegamento al magazzino del livello sottostante, un bagno e due camere da letto. La superficie utile calpestabile è di circa mq. 132.50 oltre a mq 10.20 di dispensa collegata al magazzino sottostante di circa mq.26.00 e circa mq. 35.00 di terrazzo.

*L'abitazione del piano terra*, (S.L. totale circa mq 194,00) ha una superficie utile di circa 143,00 mq a cui si aggiunge una superficie di circa mq. 26,00 del magazzino del livello inferiore. L'accesso è segnato da un piccolo porticato di circa 5 mq, all'interno si ha un ingresso che si estende in un vasto soggiorno prospiciente un terrazzo di circa mq.35.00; una scala elicoidale conduce al vano disimpegno cieco del livello superiore. Due camere ed un locale igienico completano l'appartamento oltre alla cucina con dispensa dove una scala mette in comunicazione l'ambiente al magazzino del livello inferiore. Il titolo abilitativo di riferimento è la C.E. n.32 del 25.07.2000. Tutt'oggi è da definire la pratica edilizia con il frazionamento dell'unità immobiliare, l'adeguamento catastale ed agibilità

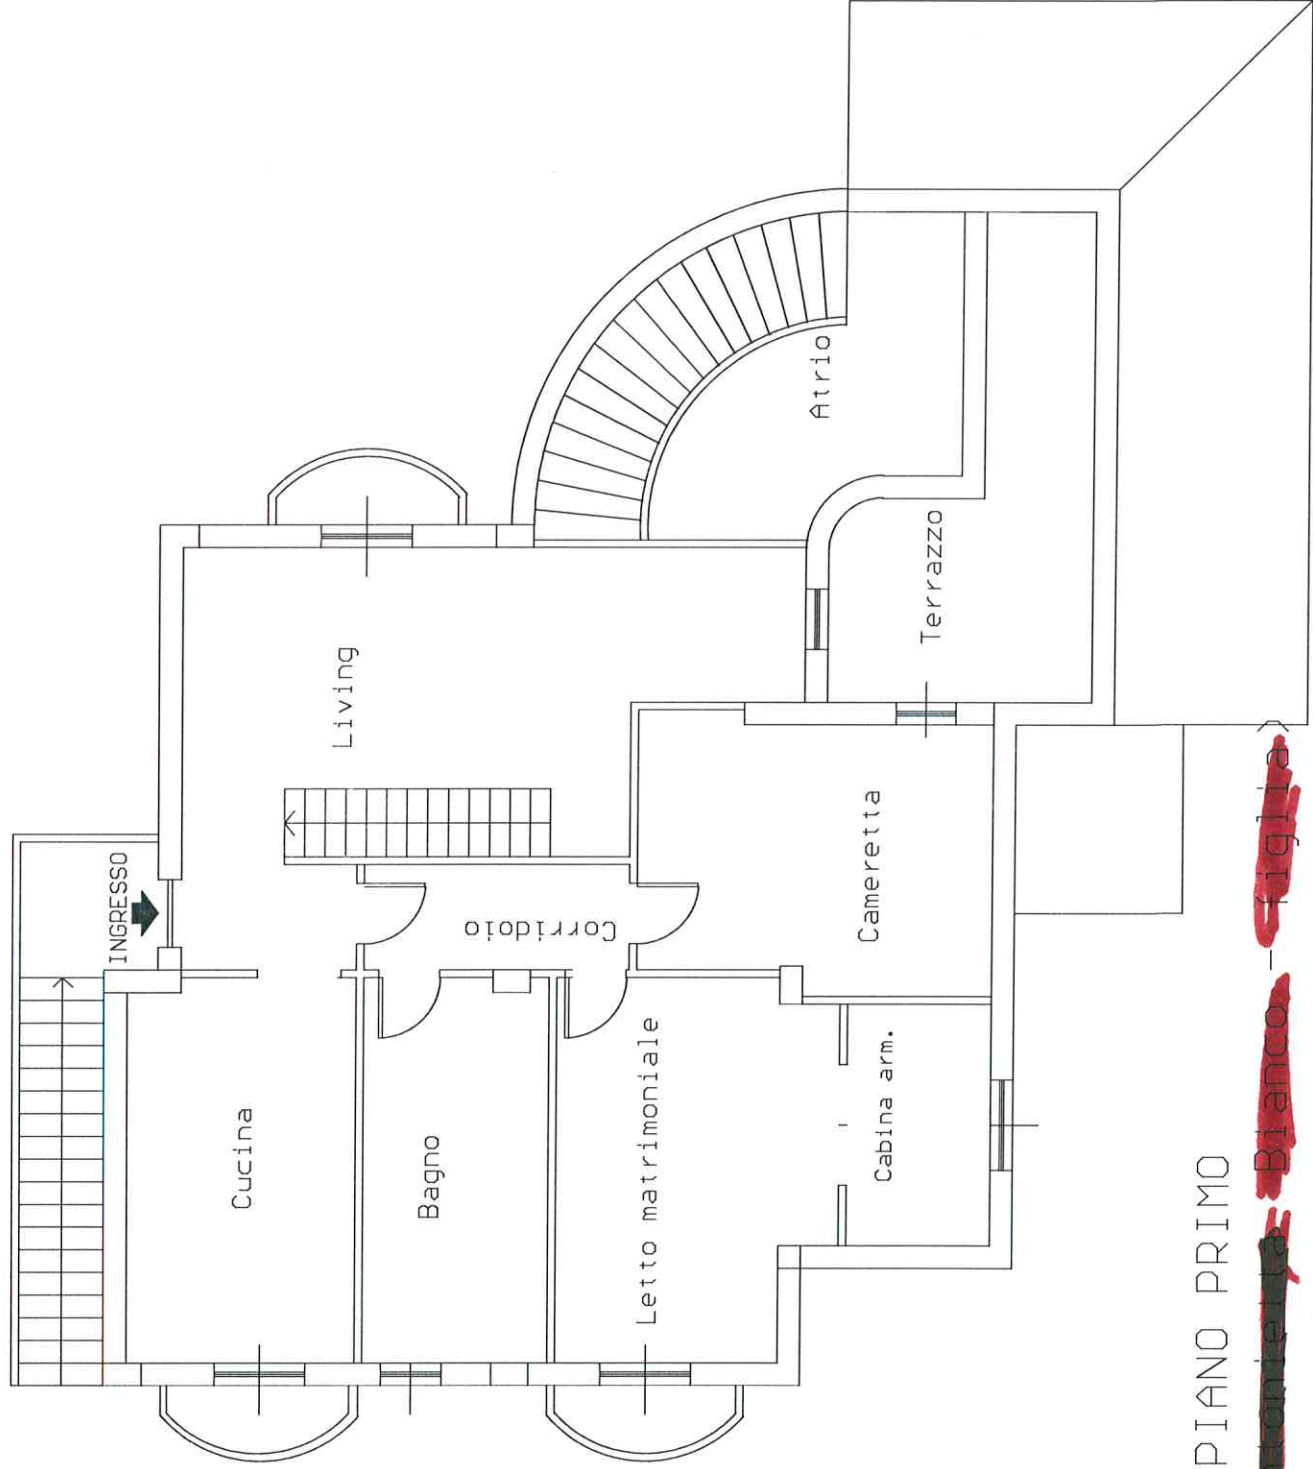
PLANIMETRIA PIANO PRIMO

Dal lato opposto all'ingresso della suddetta abitazione, lungo il prospetto nord est, una scala esterna in ferro conduce all'appartamento del primo livello, occupato dal Sig. ~~Francesca Torchia~~ e moglie nonché figlia degli esecutati.

All'interno entrando si ha un unico ambiente: ingresso- soggiorno pranzo, a destra la cucina, a sinistra lungo una parete si sviluppa la scala ad una rampa che conduce al sottotetto. Lungo il corridoio rettilineo si distribuiscono gli altri ambienti costituiti da una camera da letto matrimoniale con cabina armadio, un ampio bagno ed una seconda camera da letto. La superficie utile è pari a circa mq. 103,00 escluso circa mq 19,00 di zona atrio-disimpegno di collegamento con il livello inferiore, oltre a circa mq.20.00 di terrazze.

*L'appartamento al primo livello*, (S.L. totale circa mq 145,00) di circa mq.122,00 di superficie utile complessiva ha l'accesso tramite una scala esterna in ferro e si distribuisce in un unico ambiente cucina- soggiorno, pranzo, due camere da letto, una con cabina armadio, un bagno ed una scala che conduce ad un sottotetto completano l'abitazione. Il vano disimpegno tra la scale elicoidale del primo livello e l'appartamento del livello superiore è stato chiuso per cui si è ritenuto opportuno attribuire tale superficie pari a circa mq. 19,00 all'appartamento in questione. Tre piccoli balconi da mq 1,76 ciascuno ed un terrazzino con superficie pari a circa mq 15,00 garantiscono gli affacci esterni. La costruzione come già detto è stata realizzata con titolo abilitativo C.E. n.32 del 25.07.2000 vi è da definire la pratica edilizia con il frazionamento dell'unità immobiliare, l'adeguamento catastale ed agibilità.
