# TRIBUNALE DI NAPOLI NORD

ESPROPRIAZIONE IMMOBILIARE

RELAZIONE TECNICA

## RELAZIONE DI CONSULENZA TECNICA D'UFFICIO

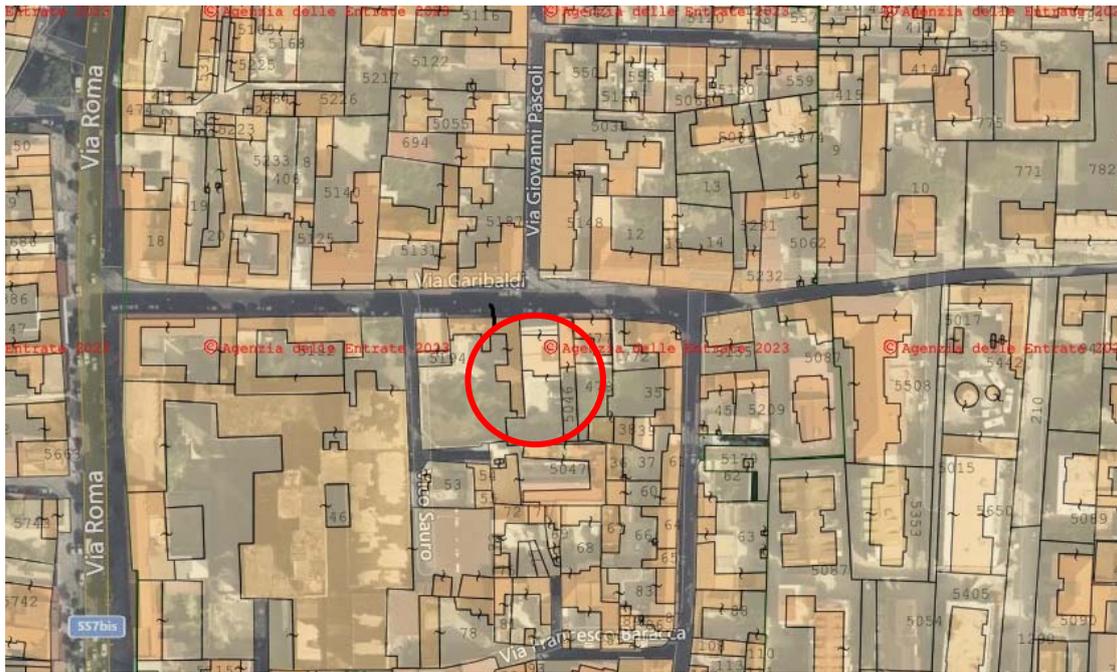
*Sovrapposizione ortofoto - mappa catastale Fg. 7 P.lla 34*

Dal confronto tra l'ortofoto estratta dal web e la mappa catastale e dalla loro sovrapposizione, è possibile osservare che sussiste una sostanziale corrispondenza tra il fabbricato rappresentato nell'ortofoto e quanto riportato nella mappa catastale acquisita.

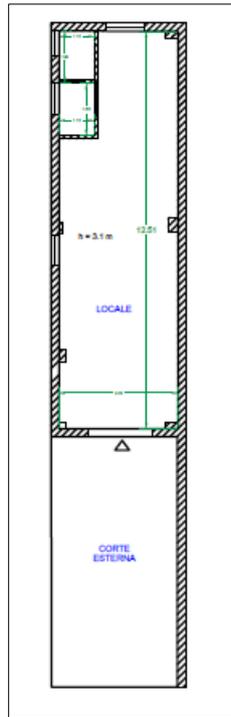
In occasione del primo accesso, è stato rilevato che, allo stato attuale, l'immobile presenta difformità (non sostanziali) rispetto a quanto rappresentato nella planimetria catastale.

Planimetria *stato attuale* al 09/03/2023

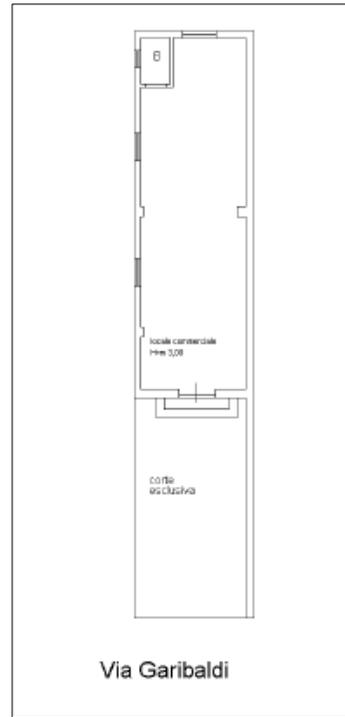
Planimetria *catastale* del 19/02/2004

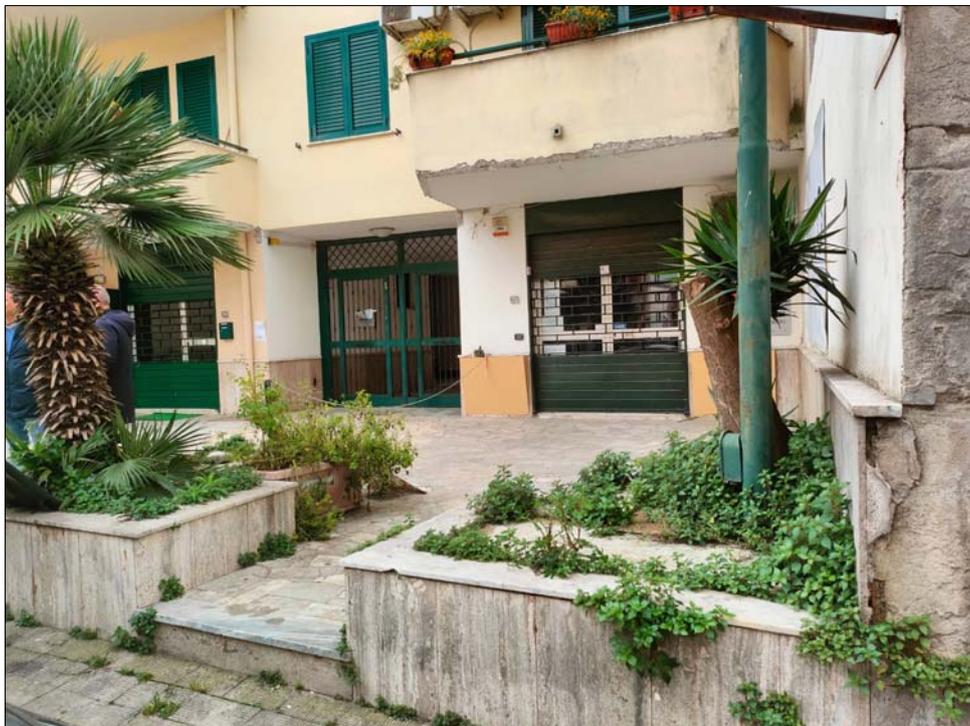
*Corte esclusiva e ingresso unità commerciale*

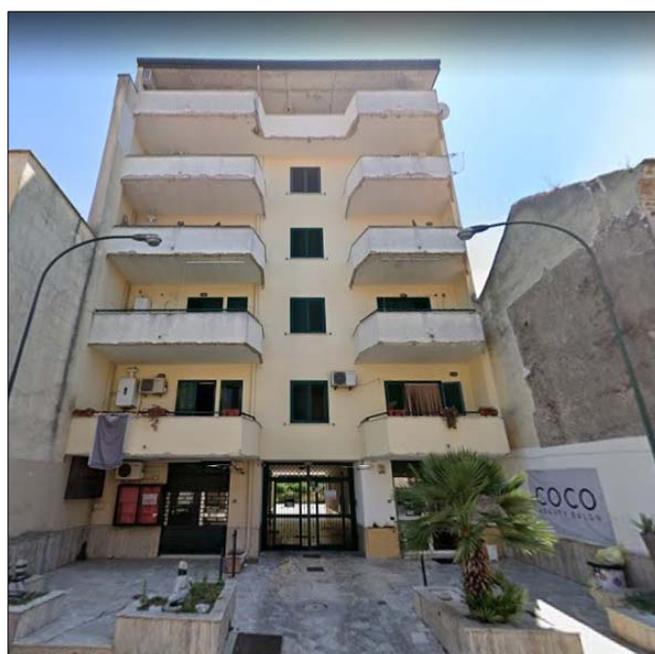
*Facciate esterne fabbricato*

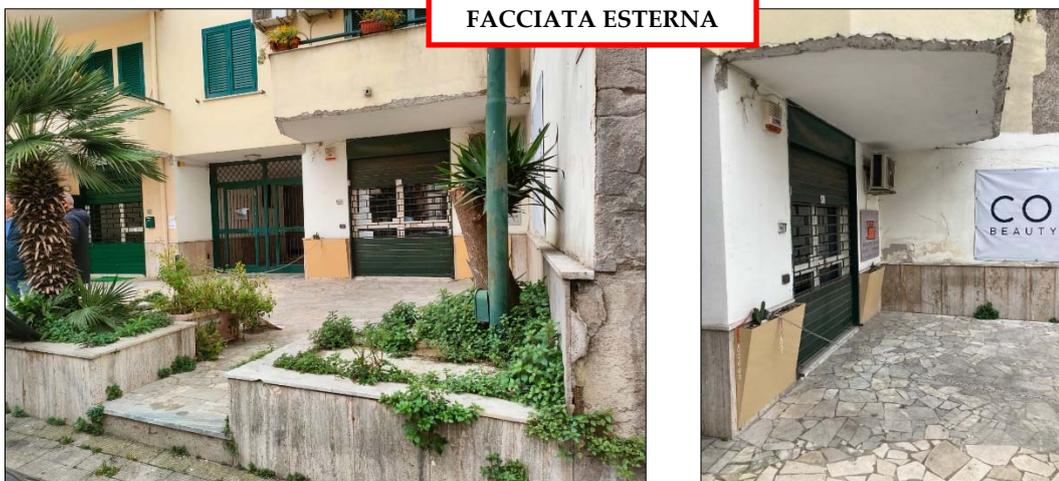
- per quanto concerne i muri perimetrali esterni del fabbricato, tinteggiatura di colore giallo ocre, nello specifico dell'unità in questione pareti di colore bianco;

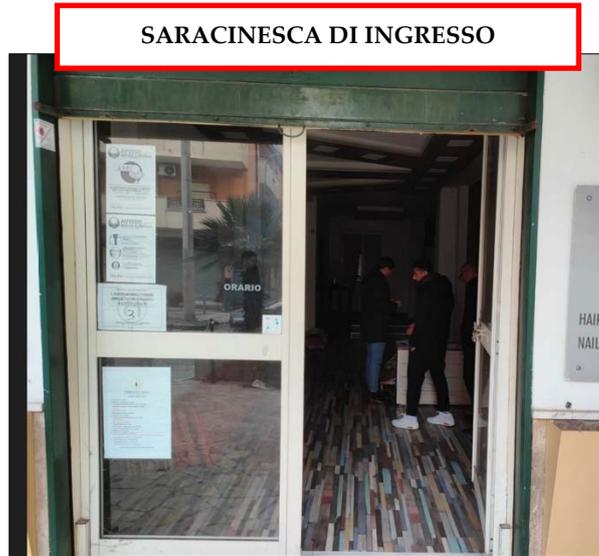
- saracinesca di ingresso in ferro e la porta di ingresso con infissi in pvc;

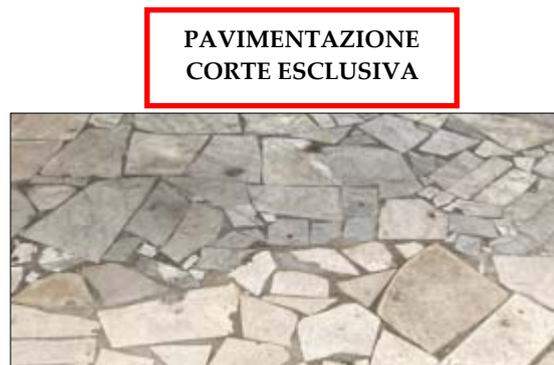
- pavimentazione corte esclusiva alla palladiana con sfridi in marmo

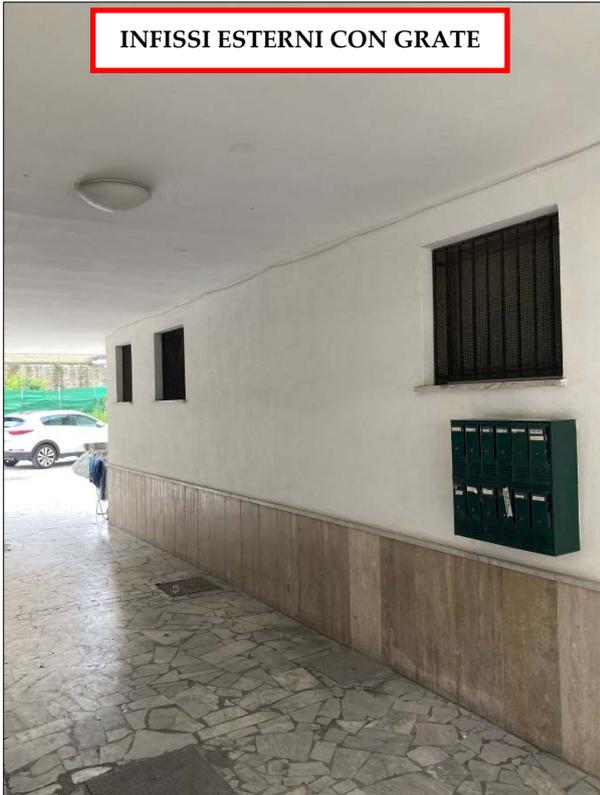
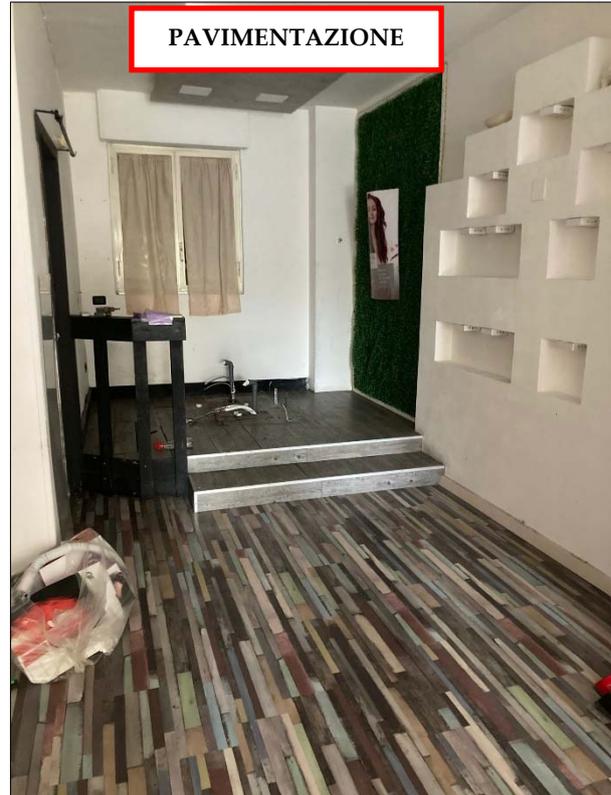
- infissi esterni in pvc con cancellate in ferro ed una pavimentazione in listoni per pavimenti in pvc autoadesivo, escluso il locale wc;

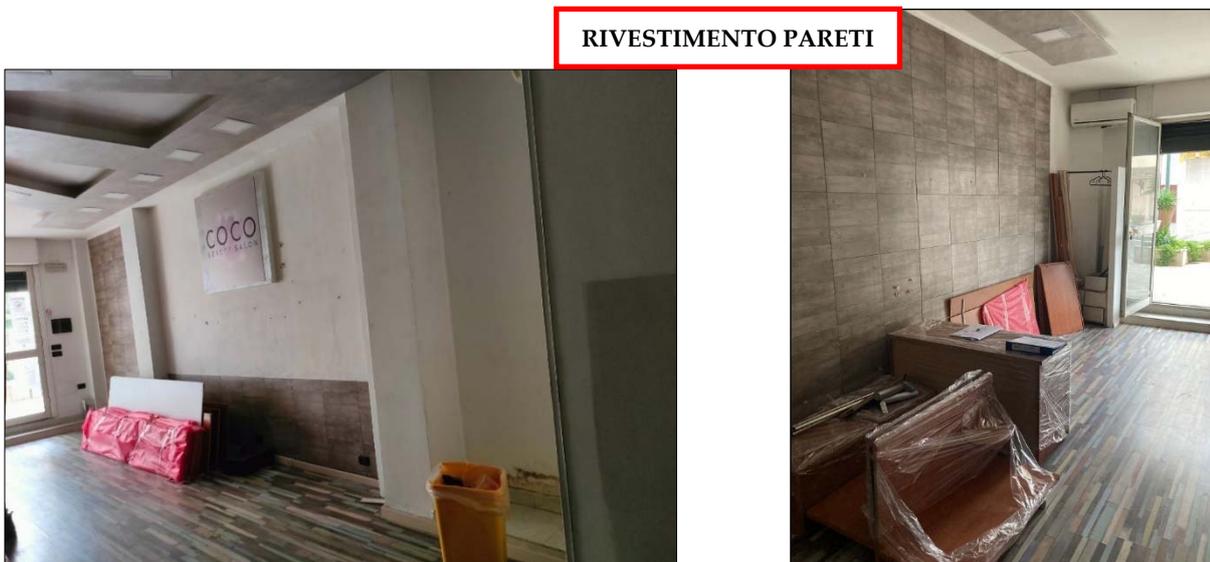
- pareti tinteggiate di colore bianco e rivestite in parte da listoni in pvc da parete effetto legno;

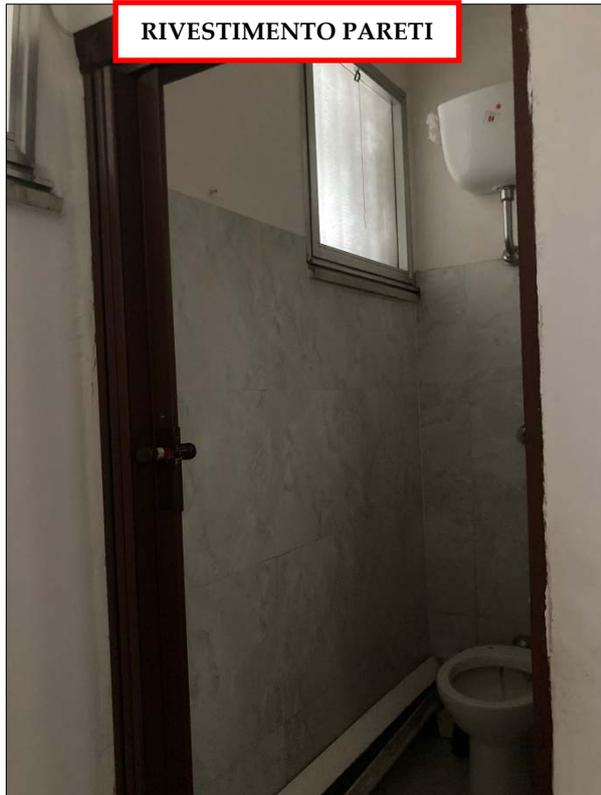
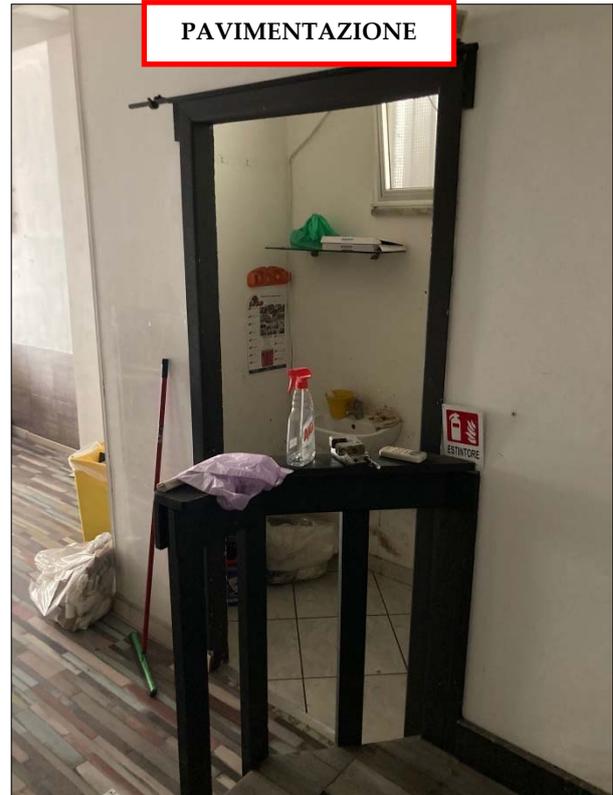
- per quanto concerne il locale wc pareti tinteggiate di colore bianco e piastrelle di colore azzurro chiaro, pavimentazione in piastrelle di colore bianco;

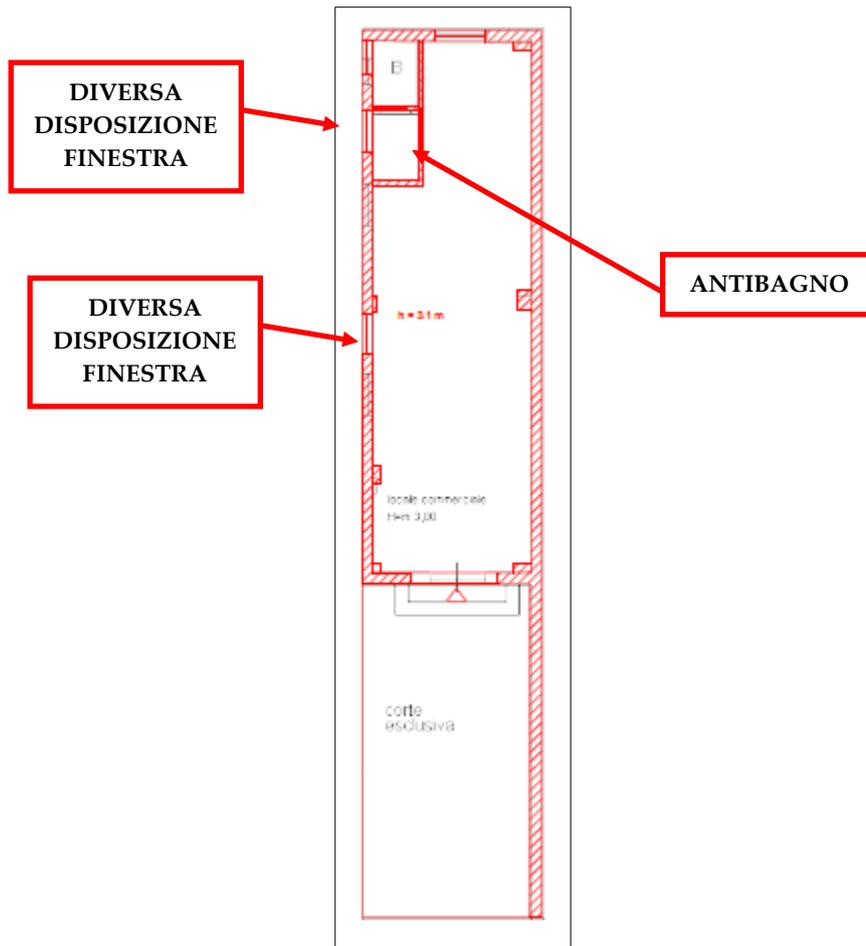
*Sovrapposizione planimetria catastale – planimetria di rilievo*

Dall'esame della sovrapposizione sopra riportata, è possibile osservare **che sussistono alcune difformità tra lo stato dei luoghi e quanto rappresentato nella planimetria catastale.**

- una diversa suddivisione interna in quanto è presente un antibagno;
- la posizione della prima e della seconda finestra poste sulla sinistra entrando in una posizione diversa da quella indicata sul titolo edilizio.

Per quanto concerne le difformità sopra rilevate, si evidenzia che la presenza dell'antibagno potrà essere sanato aggiornando la planimetria catastale attraverso la presentazione di specifica pratica DO.C.FA. presso l'Agenzia delle Entrate, per la quale si stima un costo pari a € 500,00, che dovrà essere sostenuto dall'aggiudicatario, comprensivo del compenso del tecnico da incaricare per effettuare il rilievo dell'immobile. Mentre si prevede il ripristino delle finestre in accordo a quanto indicato nella concessione edilizia ...Omissis....

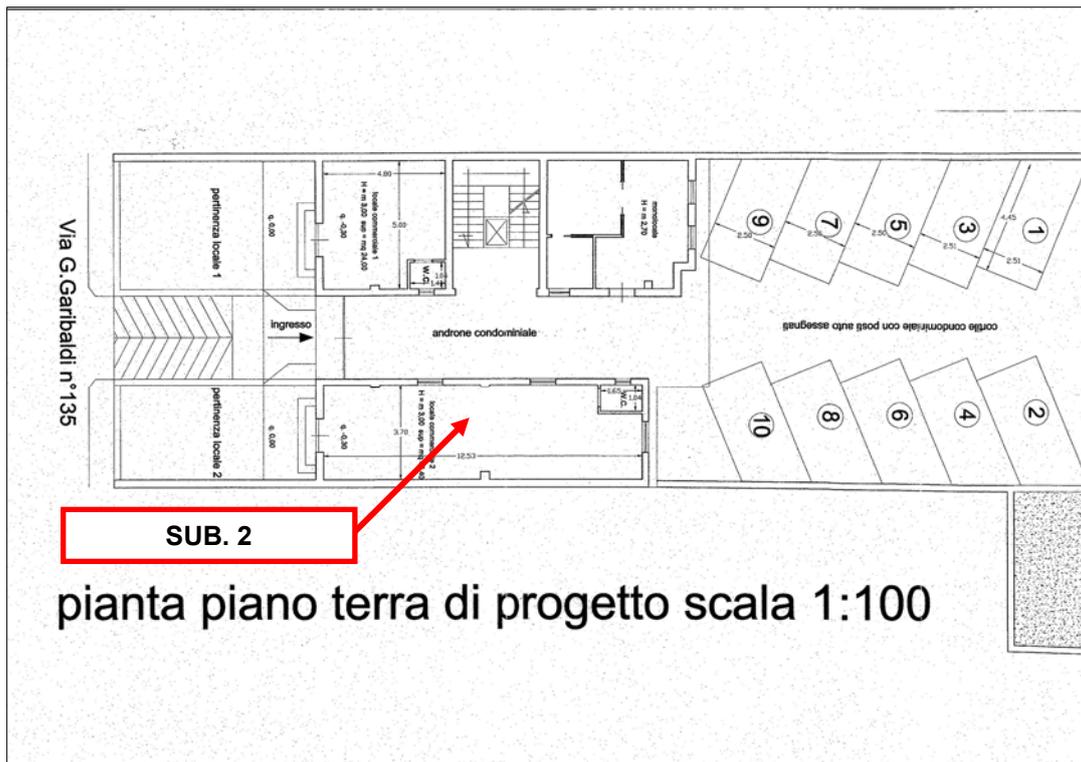
- **Concessione Edilizia n. ...Omissis... \_del ...Omissis...** sopra citata, le cui opere, con riferimento al bene staggito, consistono in:
  - cambio di destinazione d'uso ad attività commerciale del bene staggito;
  - opere interne inerenti all'abbassamento della quota del piano terra di -0,30 mt. in modo tale che l'altezza utile interna passi da 2,70 ml. a 3,00 ml. e quindi i locali risultino idonei a tale destinazione. Inoltre, messa in opera di pavimentazione e tinteggiatura.

*Planimetria allegata alla Concessione Edilizia n. ...Omissis...*

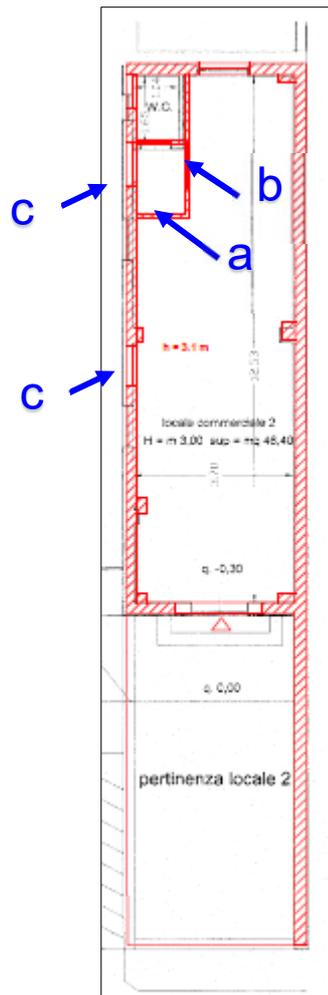
Dal confronto tra la documentazione grafica allegata al titolo autorizzativo e quanto rilevato in occasione dell'accesso è possibile osservare **le medesime difformità riscontrate rispetto alla planimetria catastale**, per la descrizione delle quali si rimanda alla risposta al quesito n. 3.

*Sovrapposizione planimetria allegata alla concessione n. ...Omissis... (nero) – planimetria di rilievo (rosso)*
