TRIBUNALE DI ASCOLI PICENO

Consulenza Tecnica d'Ufficio
nell'esecuzione immobiliare n. 196/2010 promossa da:

INTEGRAZIONE CONSULENZA TECNICA D'UFFICIO

**Report fotografico dell'adeguamento della piscina
con relativa impiantistica e sistemazione dell'area esterna**

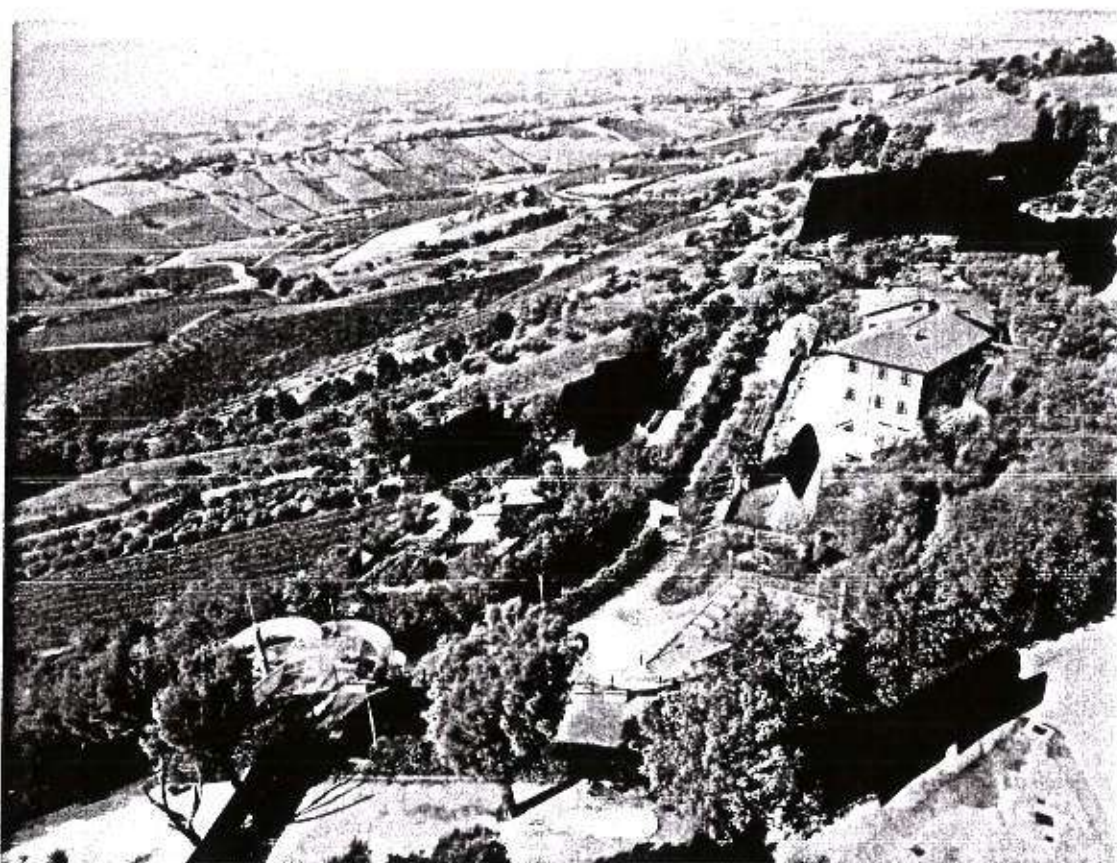
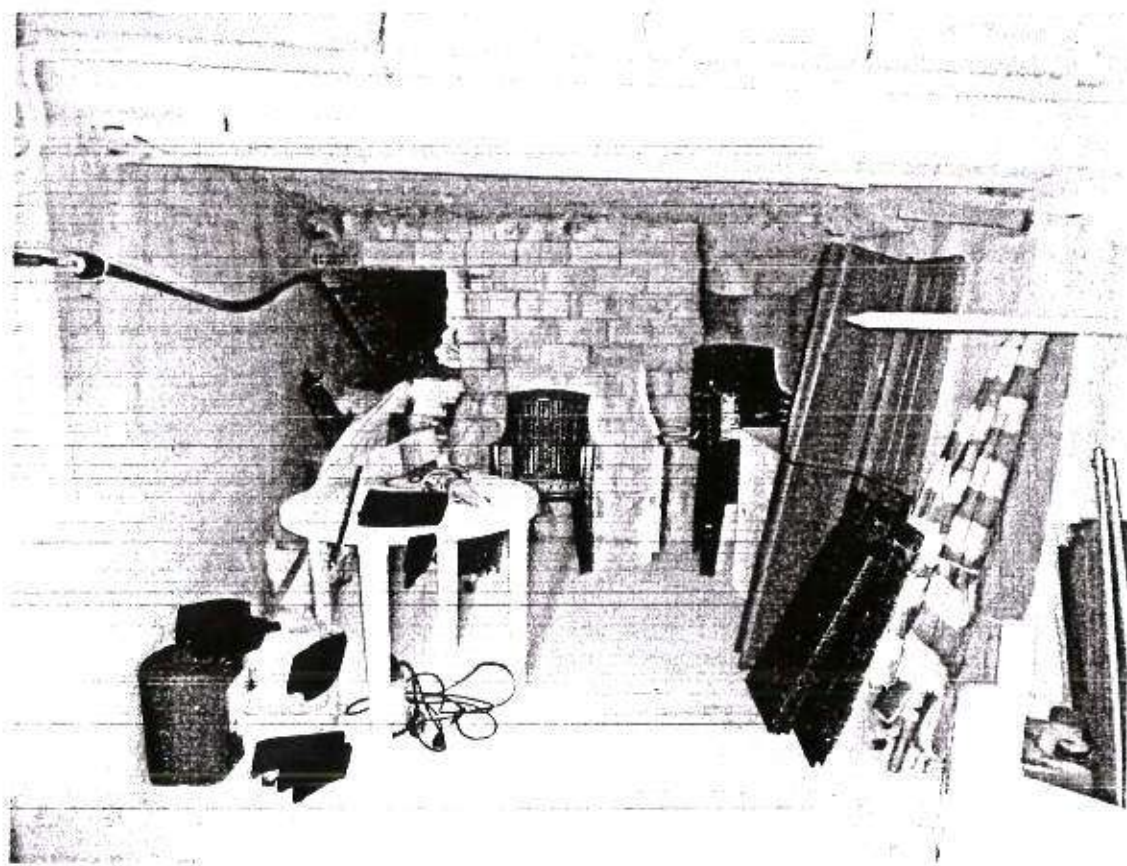
I lavori di adeguamento della piscina hanno comportato la riduzione della profondità e delle dimensioni planimetriche della stessa, nuovo impianto di tipo a sfioro con una realizzazione di un'area natatoria e rifacimento della pavimentazione, rampa di accesso all'impianto per soggetti diversamente abili, adeguamento degli impianti tecnologici.

La piscina realizzata si configura come un impianto di Categoria "B", a "bordo sfioro" e l'intero bacino (nuoto e area benessere).

Al fine di un suo adeguamento alle normative vigenti, la piscina risulta l'adattamento di una piscina esistente di cui sono state ridotte le dimensioni per destinare maggiore spazio al "solarium".

L'impianto risulta caratterizzato da due zone distinte ma connesse tra di loro:

Una vasca principale, con due corsie semi olimpioniche, destinata principalmente all'attività del nuoto, la cui profondità è a fondo costante;

Una vasca secondaria, adiacente e comunicante con quella principale, dedicata al "benessere". Questa zona a sua volta è divisa in due parti: quella principale presenta, oltre alla scalinata di accesso, una serie di accessori dedicati al benessere quali doppi lettini idromassaggio ad aria, sedute ad idromassaggio etc. La zona restante è rappresentata da un ingresso in pendenza la cui profondità risulta variabile. Le pareti della piscina sono state realizzate con struttura mista in acciaio e calcestruzzo e il canale di sfioro in acciaio plastificato a caldo.
