TRIBUNALE CIVILE DI SASSARI

**No. 000062/07 Registro Esecuzioni**

**OGGETTO:** Perizia dell'immobile sito in via Vittorio Bachelet alloggio n. 2, loc. Baddimanna (Sassari) **CORRETTA IN DATA 14 NOVEMBRE 2011**

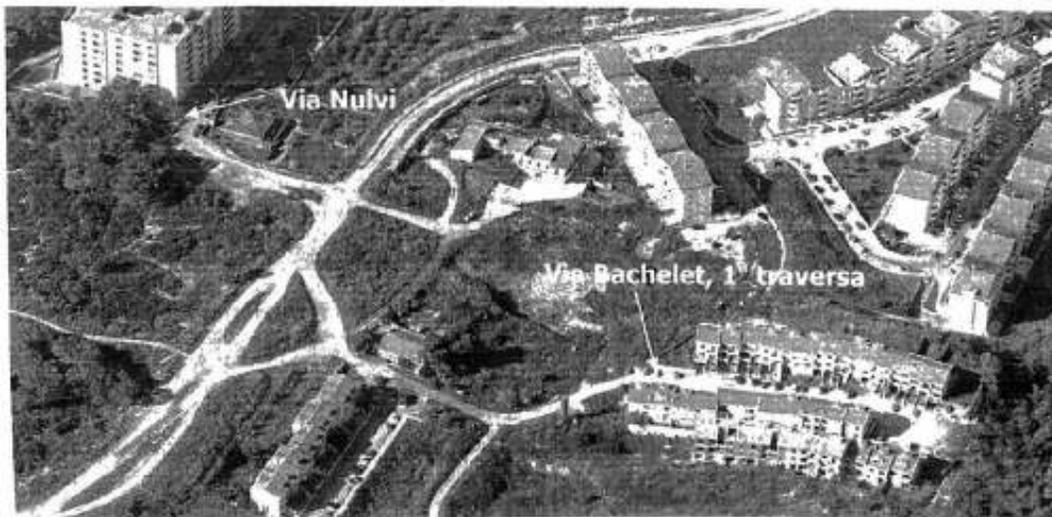
L'immobile è situato in un'area di espansione residenziale attualmente non ancora raggiunta dalla strada asfaltata che termina nel punto di via Nulvi indicato in figura.
