CONSULENZA TECNICA D'UFFICIO

Tribunale Ordinario di Macerata - UFFICIO FALLIMENTARE

Fallimento n.52/2016

Relazione di consulenza tecnica

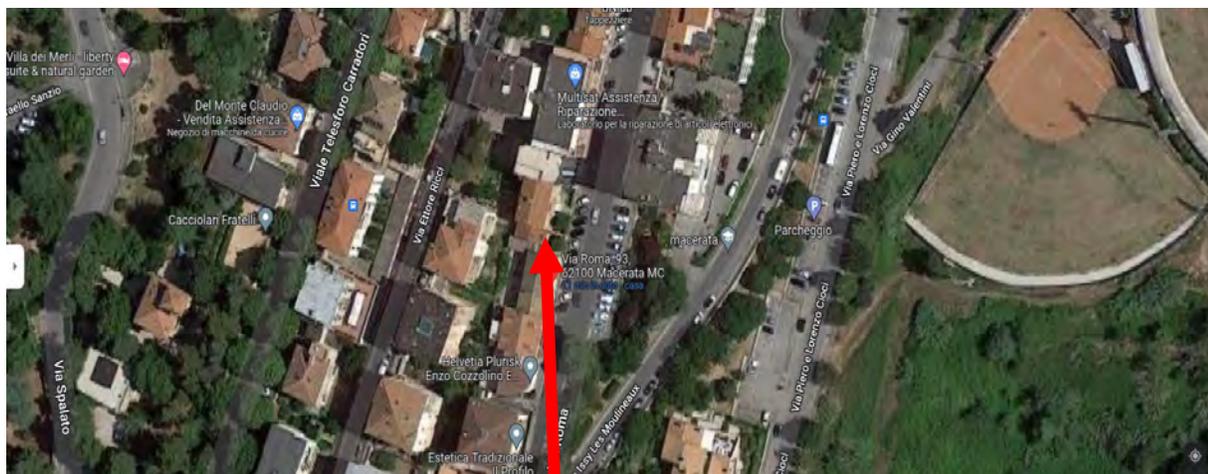
Edificio di Via Roma, 91-93/a-93/b-95/a-97-97/a

Gli immobili appresso descritti fanno parte di un edificio che si trova all'interno del centro abitato di Macerata, in Via Roma, non lontano con l'incrocio con Via Issy Les Molineaux. Trattasi di immobili ben serviti da mezzi di trasporto pubblico, servizi pubblici essenziali, e parcheggi. All'archivio comunale la pratica edilizia riferita all'immobile di che trattasi, contenente i documenti autorizzatori, risulta essere tra quelle direttamente interessate dall'incendio avvenuto in data 11/08/2012 e allontanate dall'archivio dal personale dei VV.F. durante l'intervento di spegnimento e messa in sicurezza. Dai sopralluoghi effettuati sull'edificio in Via Roma, 97 e dal confronto con la documentazione agli atti presentata all'Agenzia delle Entrate – Ufficio Provinciale del Territorio di Macerata è risultato:

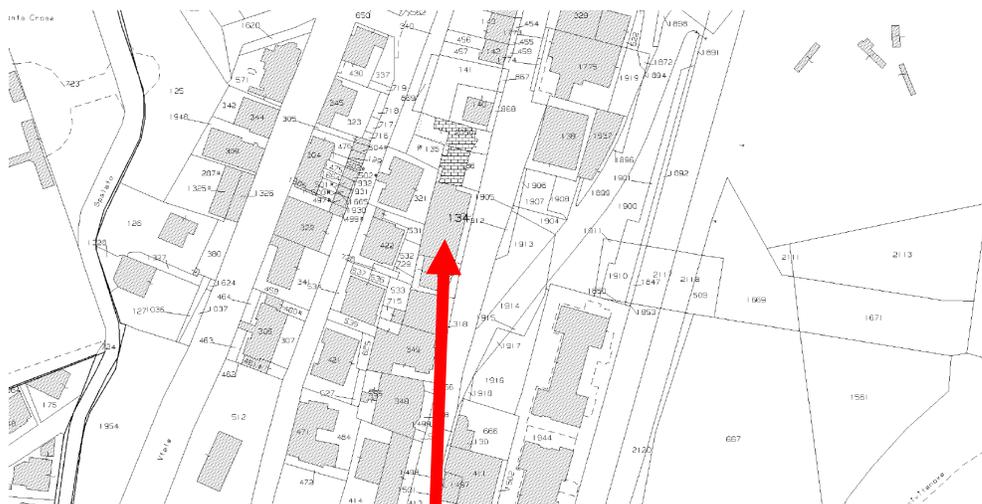
Estratto mappa catastale Foglio 66 particella 134 sub 13-14-15-16-11-12

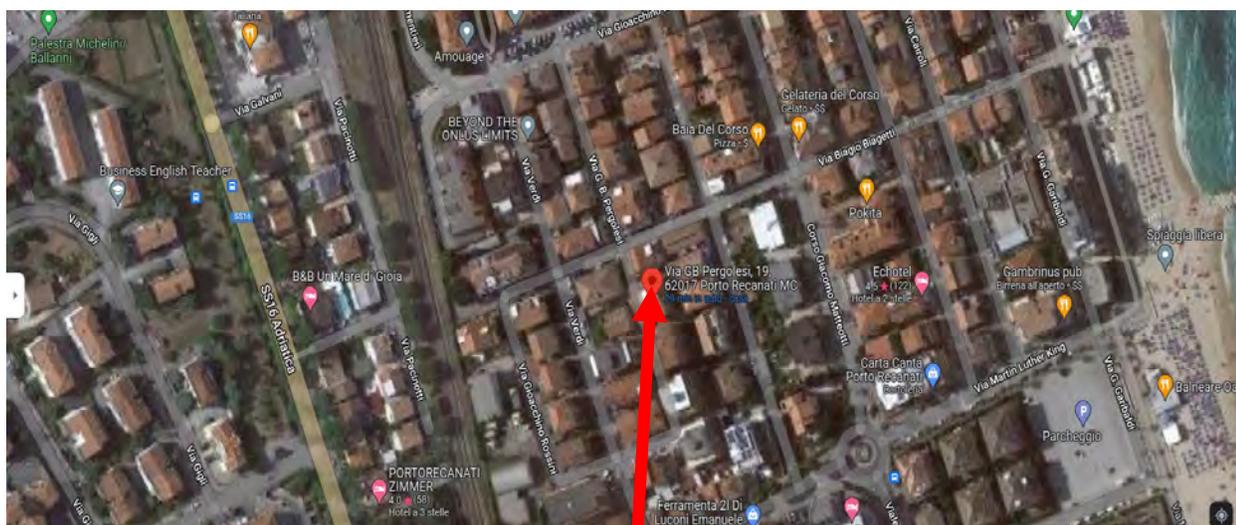
Porto Recanati - Edificio di Via G. B. Pergolesi, n. 4 e 19

Gli immobili appresso descritti fanno parte di un condominio di 4 piani fuori terra oltre alla soffitta. Si trovano a circa 300 mt dal lungomare di Porto Recanati, in pieno centro abitato.

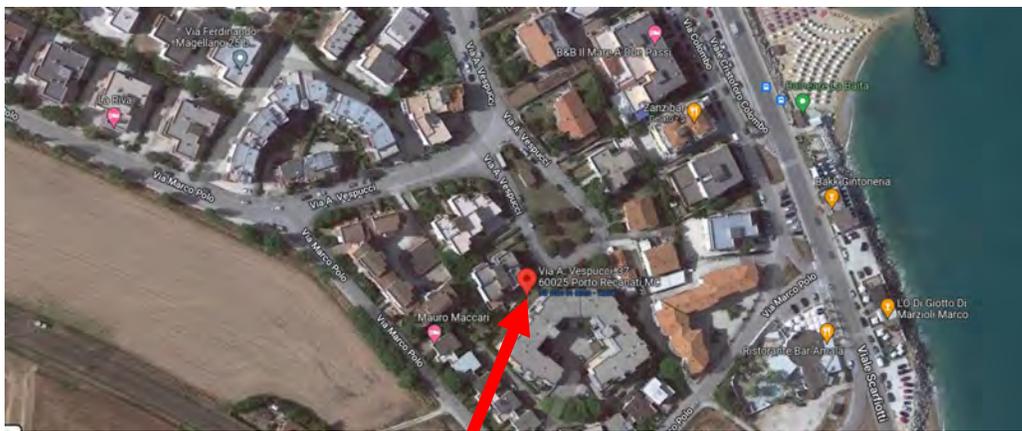
Porto Recanati - Edificio di Via A. Vespucci, 37

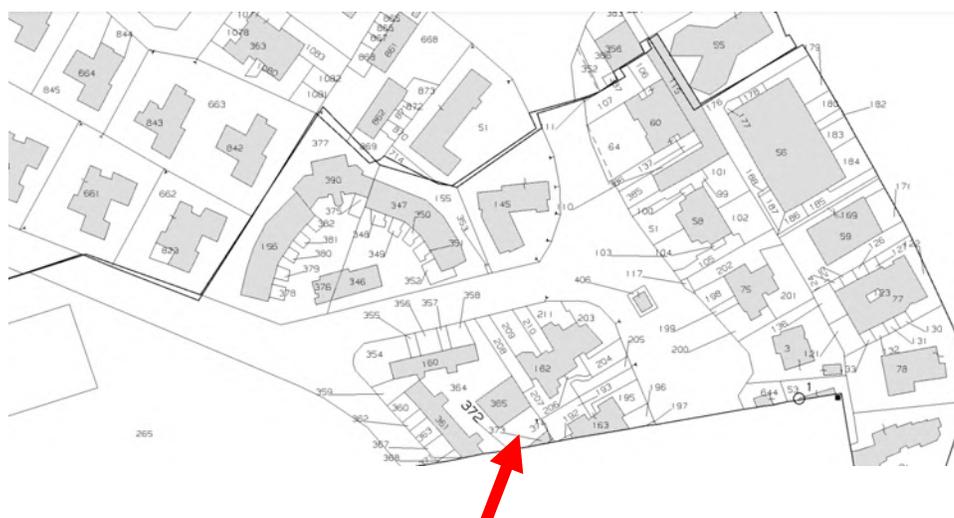
Estratto mappa catastale Foglio 10 particella 372

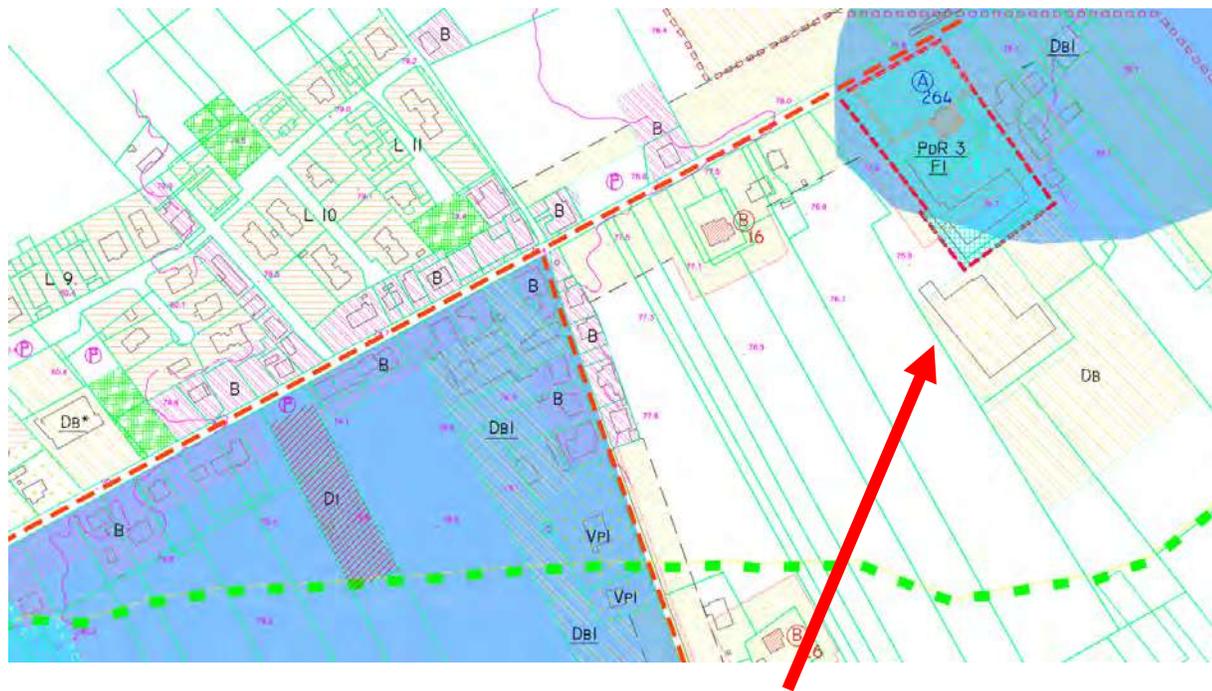
Estratto PRG – zona produttiva di completamento – art.20 NTA

Anche la tettoia in oggetto e il fotovoltaico di cui al punto successivo, ricadono in area DB *zona produttiva di completamento – art .20 NTA*.
